Opvolging Effecten Flexibel Storten

Halfjaar rapportage Hoogeplaten West
Tweede halfjaar 2021

Datum	24-11-2021
Status	Definitief

Halfjaar rapportage Hoogeplaten Noord
Tweede halfjaar 2021

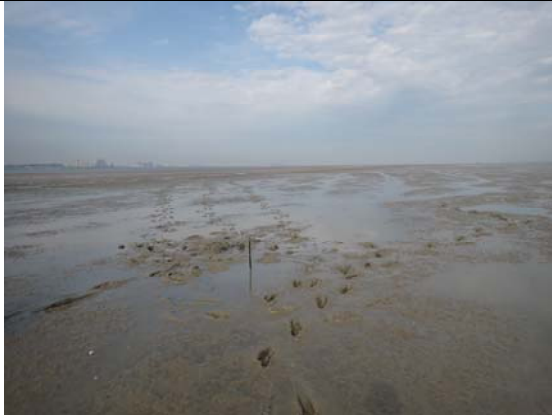
Datum: 14-9-2021

Geomorfologische eenheid: P1a1

Lutum: 5-8

Wadpieren	Weinig
Corophium	Geen
Kokkels	Weinig
Bodemleven	Gemiddeld

Opmerking:
pygospio, non, eteone, non,

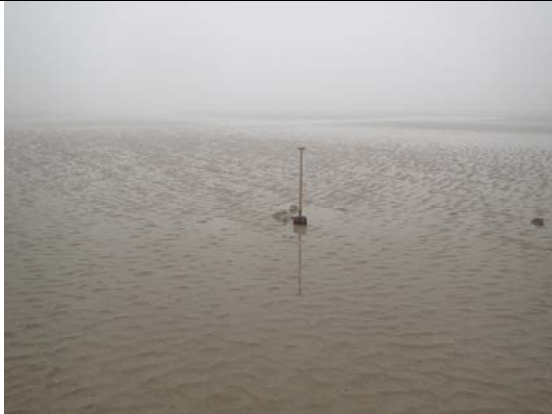
Datum: 3-3-2021

Geomorfologische eenheid: P1a1

Lutum: 2-5

Wadpieren	Geen
Corophium	Geen
Kokkels	Geen
Bodemleven	Sporadisch

Opmerking:
nephtys non

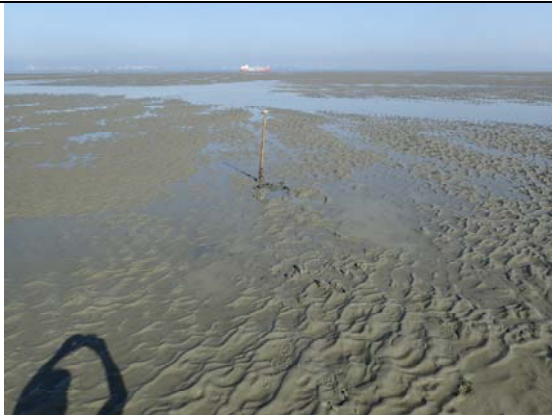
Datum: 22-9-2020

Geomorfologische eenheid: P1a1

Lutum: 0-2

Wadpieren	Weinig
Corophium	Geen
Kokkels	Weinig
Bodemleven	Gemiddeld

Opmerking:
non, vlokreeft, neptys, wadslak

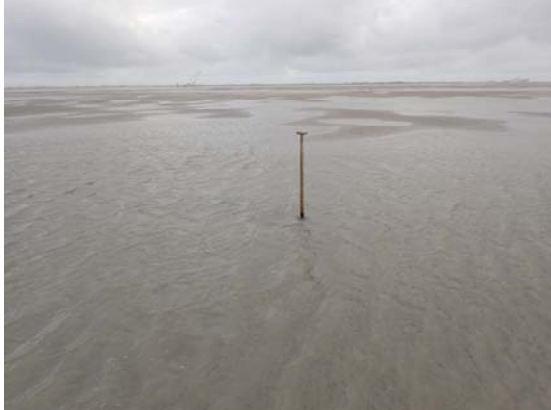
Datum: 13-3-2020

Geomorfologische eenheid: P2c

Lutum: 0-2

Wadpieren Geen

Corophium Geen

Kokkels Geen

Bodemleven Sporadisch

non, wapenworm

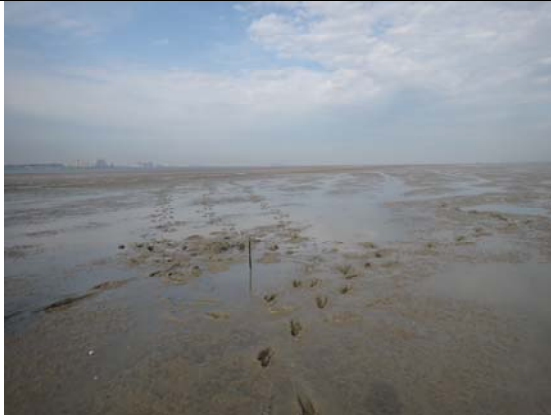
Datum: 14-9-2021

Geomorfologische eenheid: P1a2

Lutum: 12-17

Wadpieren	Weinig
Corophium	Geen
Kokkels	Weinig
Bodemleven	Rijk

Opmerking:
pygo, draad, nereis, platte slijkga,
non,

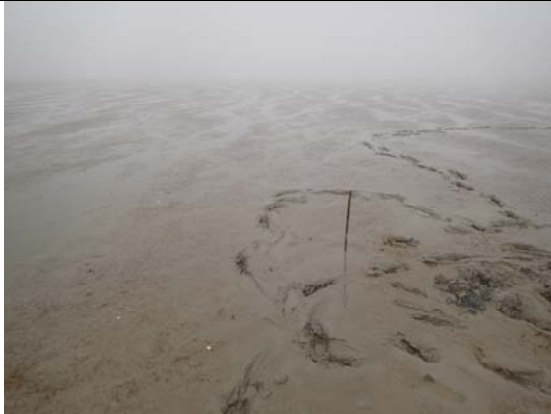
Datum: 3-3-2021

Geomorfologische eenheid: P1a2

Lutum: 8-12

Wadpieren	Weinig
Corophium	Geen
Kokkels	Veel
Bodemleven	Rijk

Opmerking:
draadworm haarworm nereis
plattslkgp nephtys non

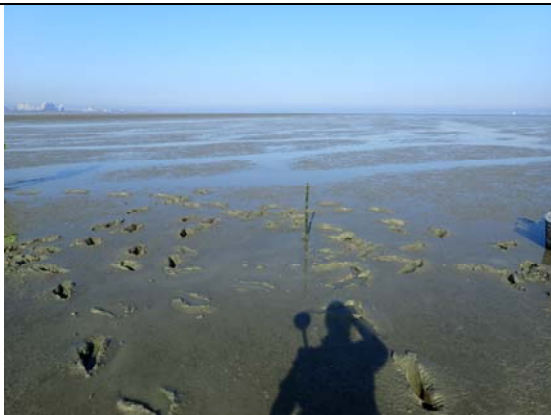
Datum: 22-9-2020

Geomorfologische eenheid: P1a2

Lutum: 8-12

Wadpieren	Gemiddeld
Corophium	Geen
Kokkels	Veel
Bodemleven	Rijk

Opmerking:
p1
draadworm,plslkgpr,haarworm,wadslak

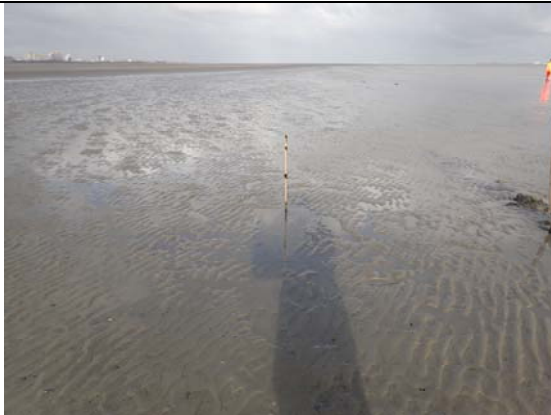
Datum: 13-3-2020

Geomorfologische eenheid: P1a1

Lutum: 2-5

Wadpieren Gemiddeld

Corophium Geen

Kokkels Veel

Bodemleven Rijk

Opmerking:
draadworm, platte slijkgaper,
nereis

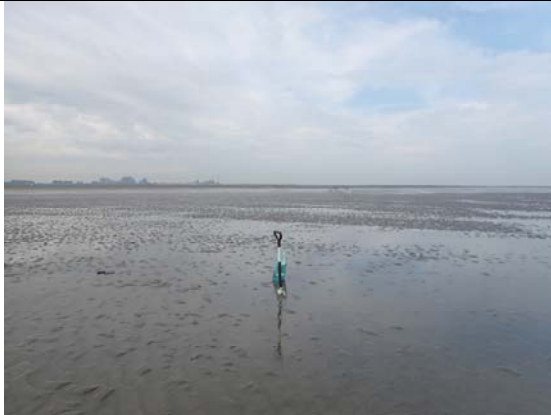
Datum: 14-9-2021

Geomorfologische eenheid: P2c

Lutum: 0-2

Wadpieren	Geen
Corophium	Geen
Kokkels	Geen
Bodemleven	Sporadisch

Opmerking:
vlokreeft, non,

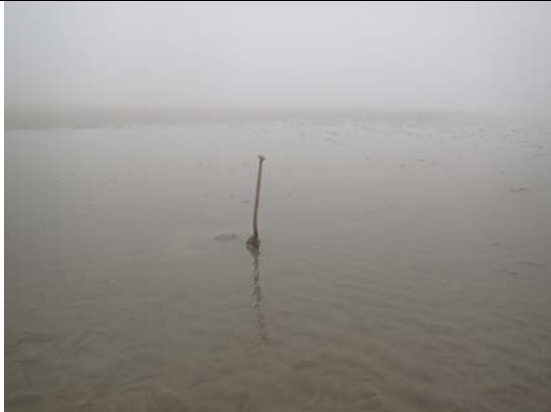
Datum: 3-3-2021

Geomorfologische eenheid: P2c

Lutum: 0-2

Wadpieren	Geen
Corophium	Geen
Kokkels	Geen
Bodemleven	Sporadisch

Opmerking:
vlokreeft snoerworm

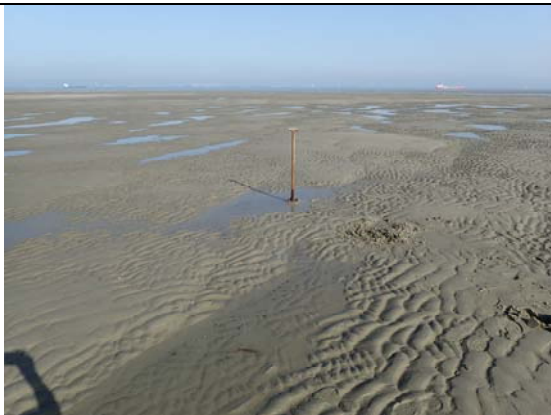
Datum: 22-9-2020

Geomorfologische eenheid: P2c

Lutum: 0-2

Wadpieren	Geen
Corophium	Geen
Kokkels	Geen
Bodemleven	Sporadisch

Opmerking:
vlokreeftje

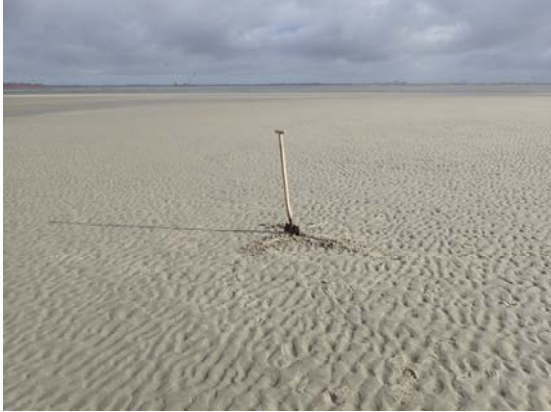
Datum: 13-3-2020

Geomorfologische eenheid: P2c

Lutum: 0-2

Wadpieren	Geen
Corophium	Geen
Kokkels	Geen
Bodemleven	Geen

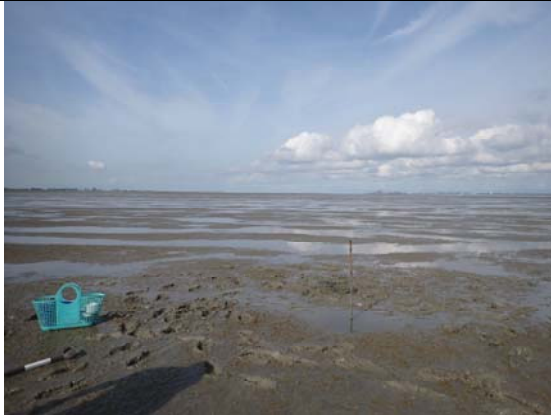
Datum: 13-9-2021

Geomorfologische eenheid: P1a2

Lutum: 8-12

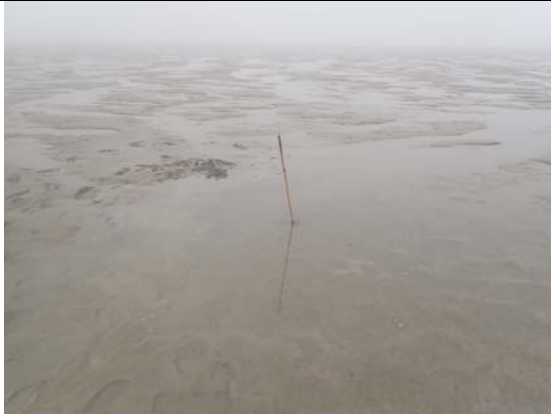
Datum: 3-3-2021

Geomorfologische eenheid: P1a2

Lutum: 8-12

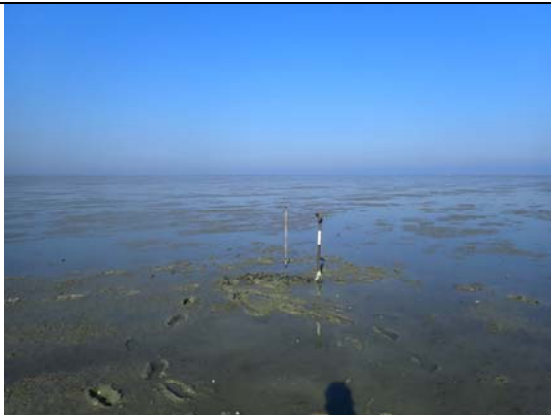
Datum: 22-9-2020

Geomorfologische eenheid: P1a2

Lutum: 8-12

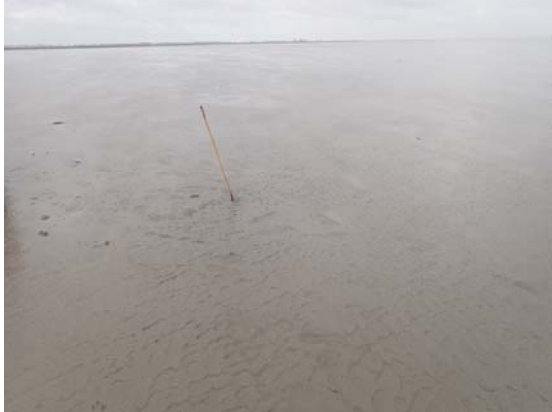
Datum: 13-3-2020

Geomorfologische eenheid: P1a1

Lutum: 2-5

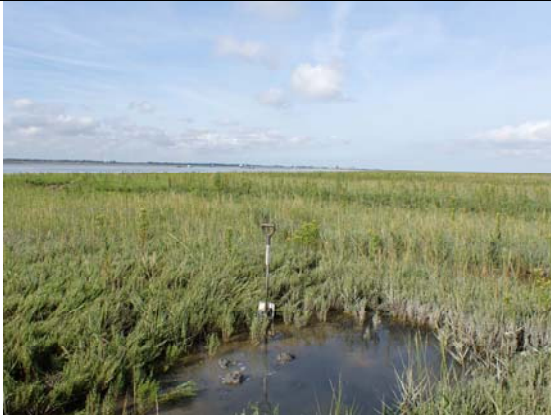
Datum: 13-9-2021

Geomorfologische eenheid: S1a

Wadpieren	Geen
Corophium	Geen
Kokkels	Geen
Bodemleven	Geen

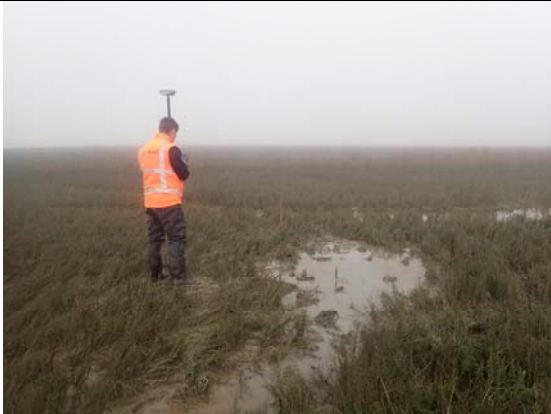
Datum: 3-3-2021

Geomorfologische eenheid: S1a

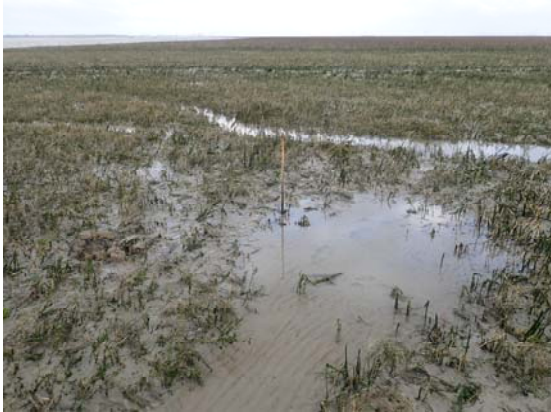
Datum: 13-3-2020

Geomorfologische eenheid: S1a

Lutum: 2-5

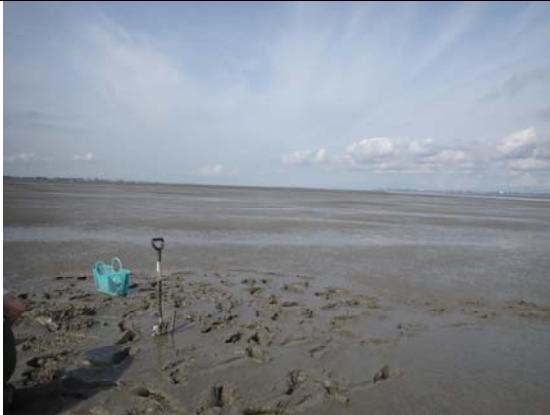
Datum: 13-9-2021

Geomorfologische eenheid: P1a2

Lutum: 8-12

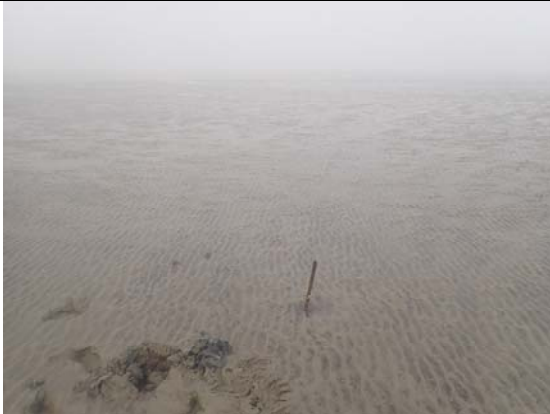
Datum: 3-3-2021

Geomorfologische eenheid: P1a2

Lutum: 8-12

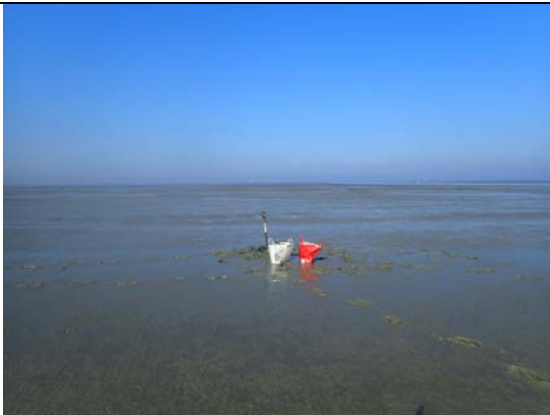
Datum: 22-9-2020

Geomorfologische eenheid: P1a2

Lutum: 8-12

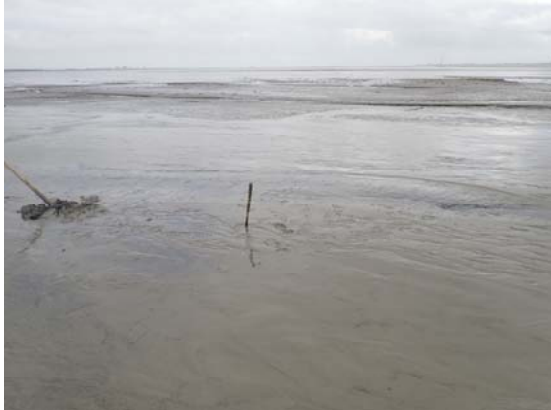
Datum: 13-3-2020

Geomorfologische eenheid: P1a1

Lutum: 2-5

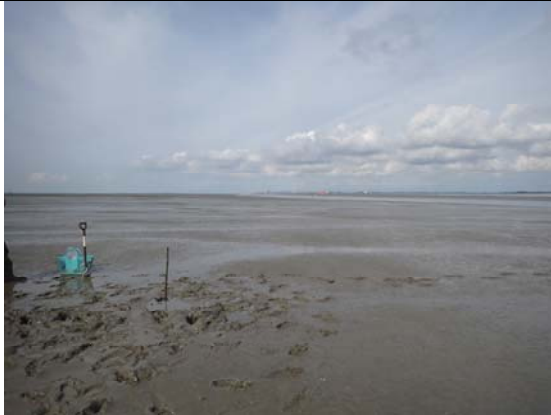
Datum: 13-9-2021

Geomorfologische eenheid: P1a2

Lutum: 8-12

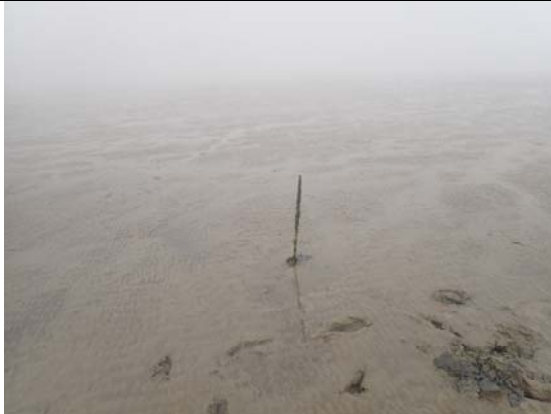
Datum: 3-3-2021

Geomorfologische eenheid: P1a2

Lutum: 8-12

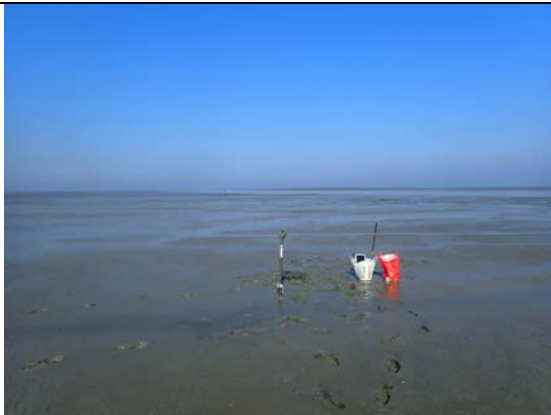
Datum: 22-9-2020

Geomorfologische eenheid: P1a2

Lutum: 8-12

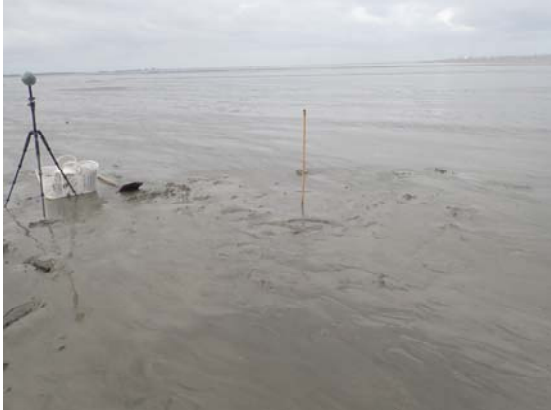
Datum: 13-3-2020

Geomorfologische eenheid: P1a2

Lutum: 8-12

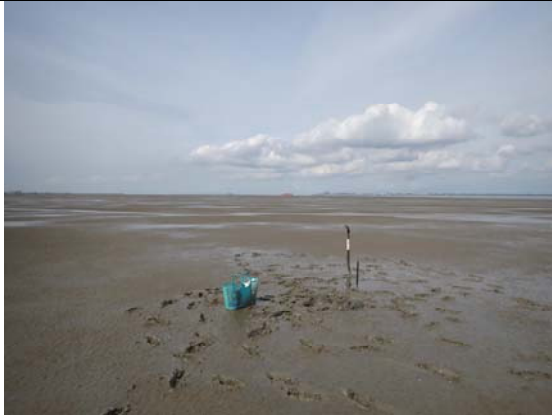
Datum: 13-9-2021

Geomorfologische eenheid: P1a2

Lutum: 8-12

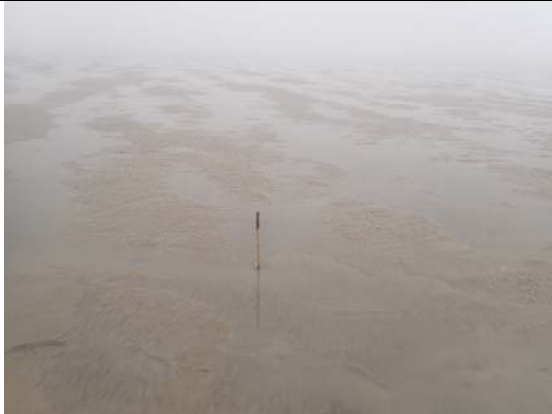
Datum: 3-3-2021

Geomorfologische eenheid: P1a2

Lutum: 8-12

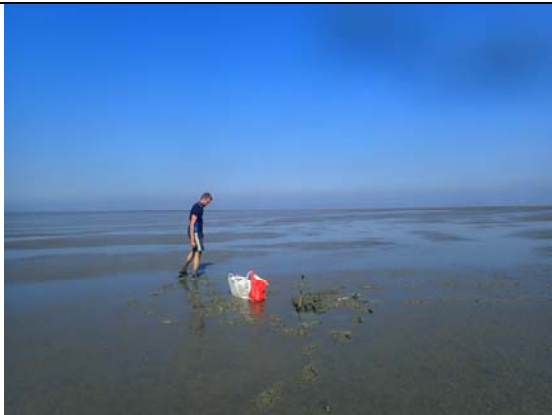
Datum: 22-9-2020

Geomorfologische eenheid: P1a2

Lutum: 8-12

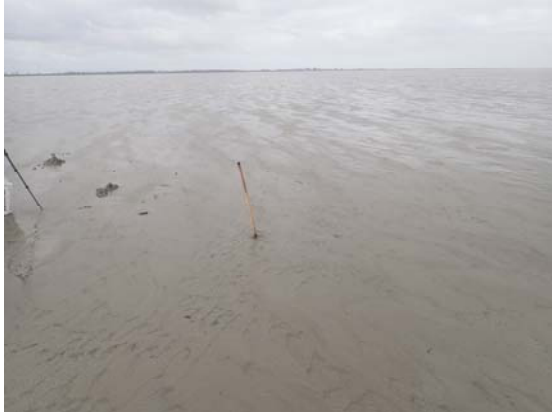
Datum: 13-3-2020

Geomorfologische eenheid: P1a1

Lutum: 2-5

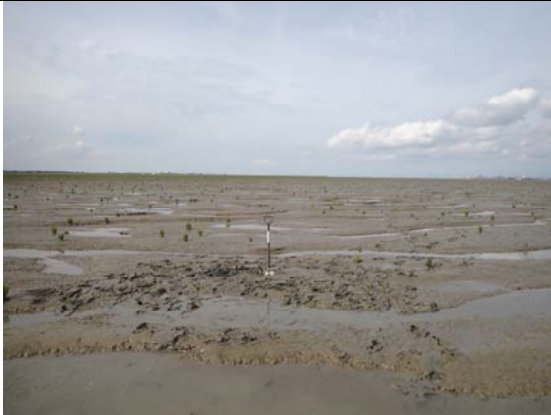
Datum: 13-9-2021

Geomorfologische eenheid: S2b

Lutum: 12-17

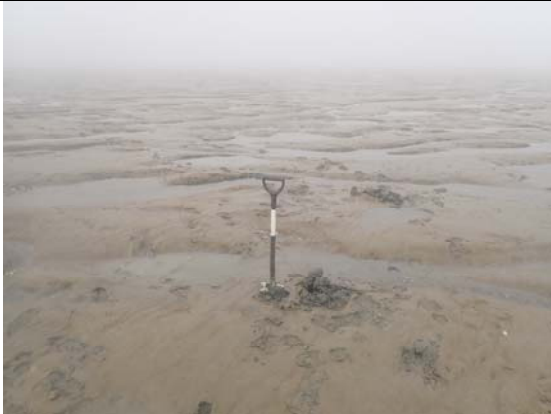
Datum: 3-3-2021

Geomorfologische eenheid: P1a2

Lutum: 12-17

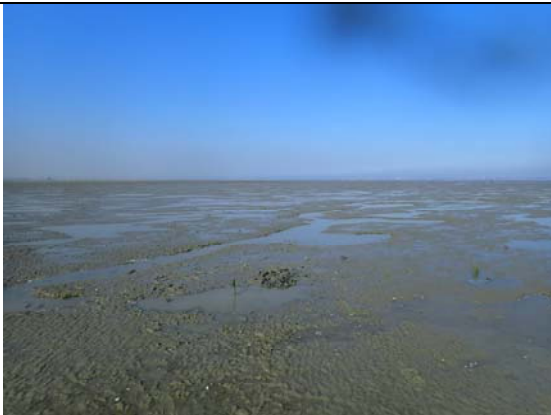
Datum: 22-9-2020

Geomorfologische eenheid: P1a1

Lutum: 5-8

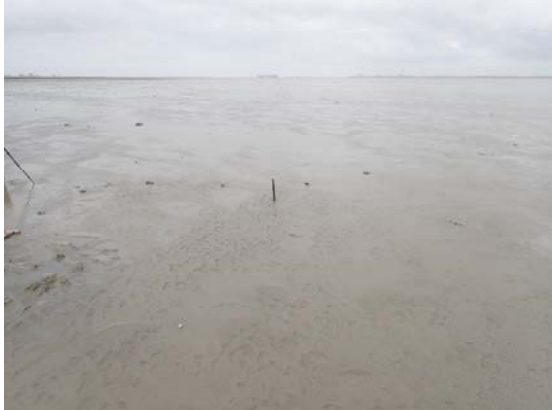
Datum: 13-3-2020

Geomorfologische eenheid: P1a1

Lutum: 2-5

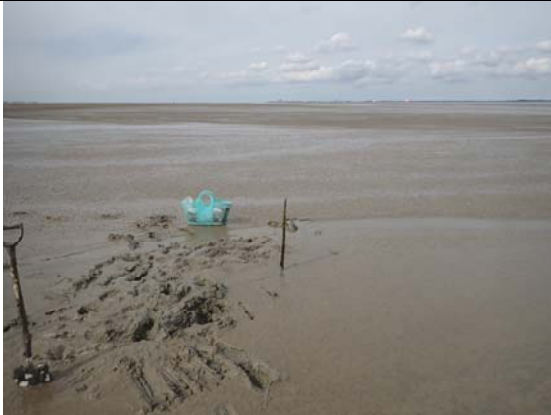
Datum: 13-9-2021

Geomorfologische eenheid: P1a2

Lutum: 8-12

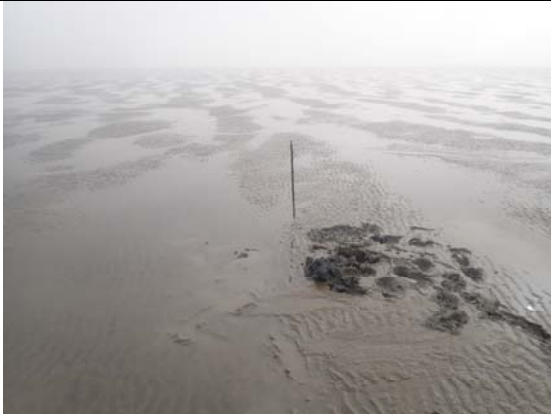
Datum: 3-3-2021

Geomorfologische eenheid: P1a2

Lutum: 8-12

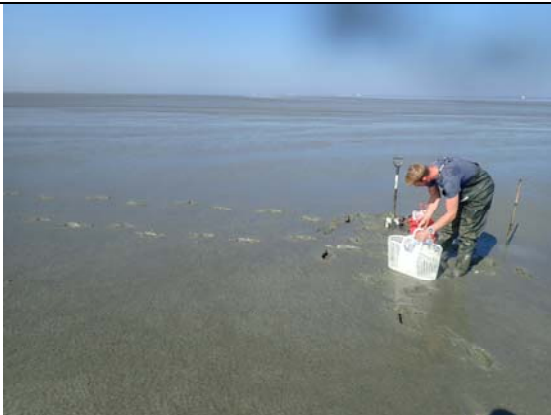
Datum: 22-9-2020

Geomorfologische eenheid: P1a2

Lutum: 8-12

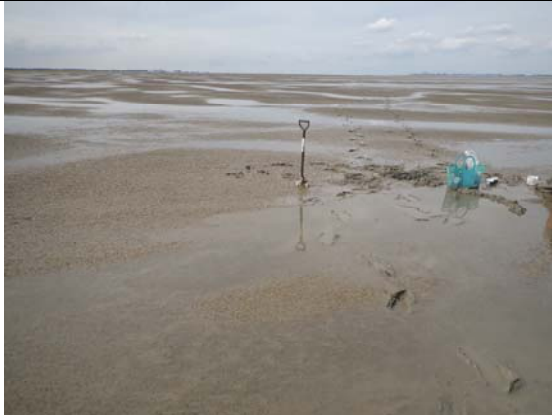
Datum: 13-9-2021

Geomorfologische eenheid: P1a2

Lutum: 8-12

Wadpieren	Weinig
Corophium	Geen
Kokkels	Geen
Bodemleven	Gemiddeld

Opmerking:
plat slijk pygo draadworm

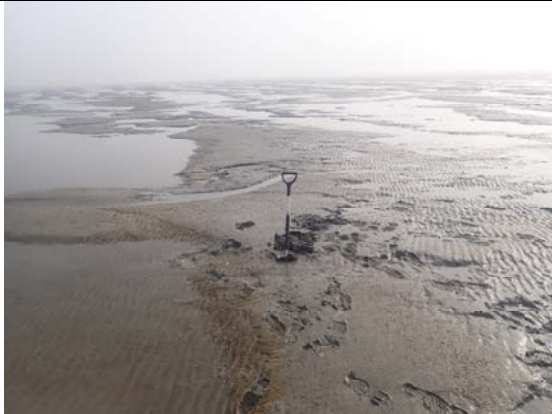
Datum: 3-3-2021

Geomorfologische eenheid: P1a1

Lutum: 5-8

Wadpieren	Weinig
Corophium	Geen
Kokkels	Weinig
Bodemleven	Gemiddeld

Opmerking:
draadworm platte slijkgaper non

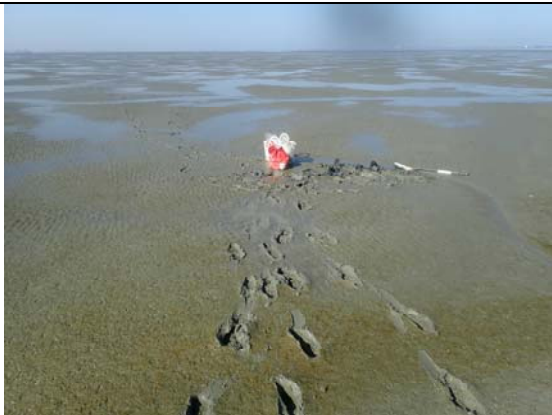
Datum: 22-9-2020

Geomorfologische eenheid: P1a2

Lutum: 8-12

Wadpieren	Weinig
Corophium	Geen
Kokkels	Weinig
Bodemleven	Gemiddeld

Opmerking:
plslkqp, draadworm, haarworm,
nereis,pygo

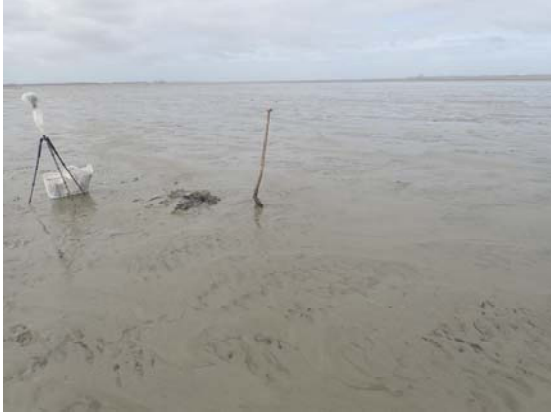
Datum: 13-3-2020

Geomorfologische eenheid: P1a1

Lutum: 5-8

Wadpieren Weinig

Corophium Geen

Kokkels Geen

Bodemleven Gemiddeld

plslkgpr, draadworm, haarworm

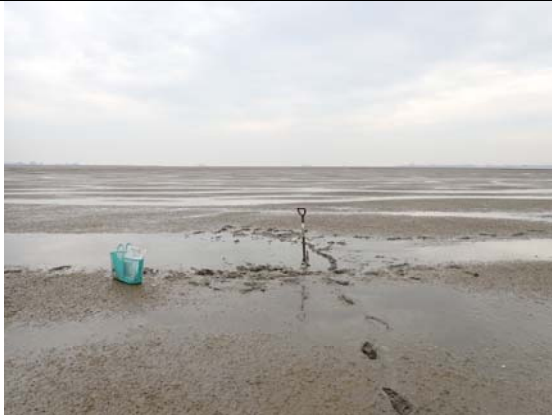
Datum: 14-9-2021

Geomorfologische eenheid: P1a2

Lutum: 8-12

Wadpieren	Gemiddeld
Corophium	Geen
Kokkels	
Bodemleven	Rijk

Opmerking:
pygo, draadw, nereis, platte slijk,
haarworm, non

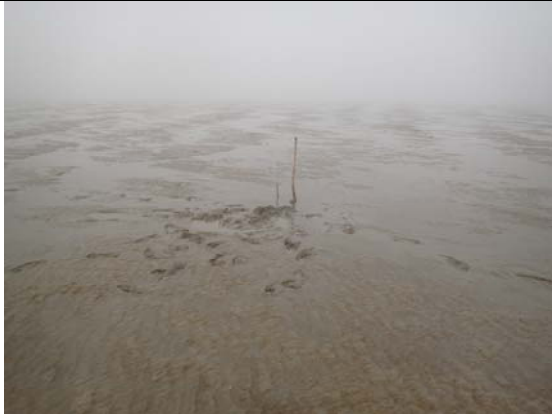
Datum: 3-3-2021

Geomorfologische eenheid: P1a2

Lutum: 8-12

Wadpieren	Weinig
Corophium	Geen
Kokkels	Geen
Bodemleven	Rijk

Opmerking:
draadworm haarworm pygo
platteslgpr nereis non

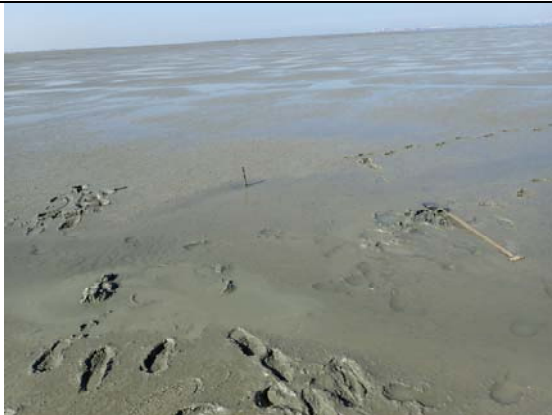
Datum: 22-9-2020

Geomorfologische eenheid: P1a2

Lutum: 8-12

Wadpieren	Gemiddeld
Corophium	Geen
Kokkels	Geen
Bodemleven	Rijk

Opmerking:
haarw,cir,draadworm,plslkgpr,nereis

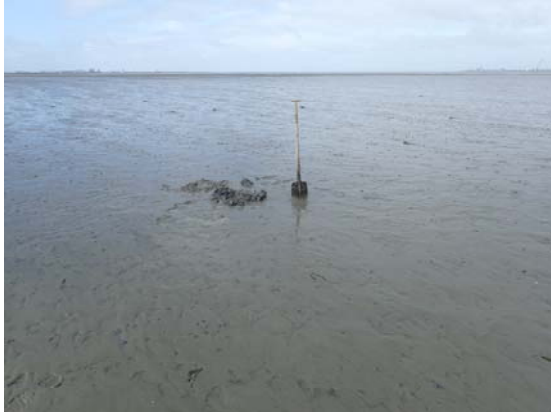
Datum: 13-3-2020

Geomorfologische eenheid: P1a1

Lutum: 5-8

Wadpieren Veel

Corophium Geen

Kokkels Weinig

Bodemleven Gemiddeld

pygospio, draadw, platteslgaper

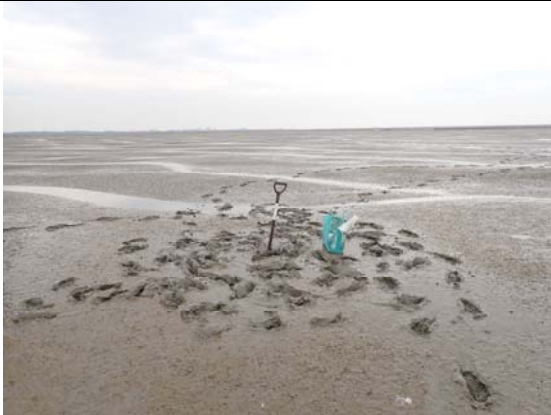
Datum: 14-9-2021

Geomorfologische eenheid: P1a2

Lutum: 8-12

Wadpieren	Weinig
Corophium	Geen
Kokkels	Weinig
Bodemleven	Rijk

Opmerking:
nereis, krab, platte slijk, non,
haarworm, pygo,

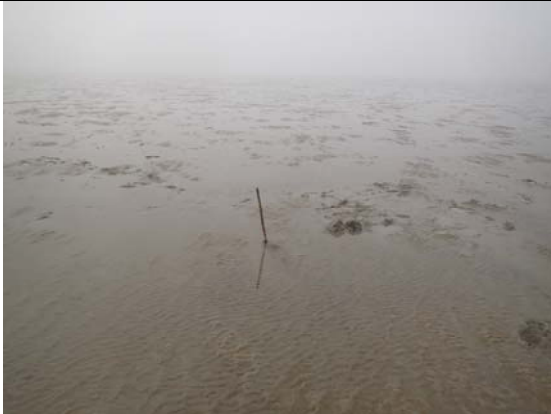
Datum: 3-3-2021

Geomorfologische eenheid: P1a2

Lutum: 8-12

Wadpieren	Weinig
Corophium	Geen
Kokkels	Geen
Bodemleven	Rijk

Opmerking:
haarworm draadworm
platteslijkgape non glycera

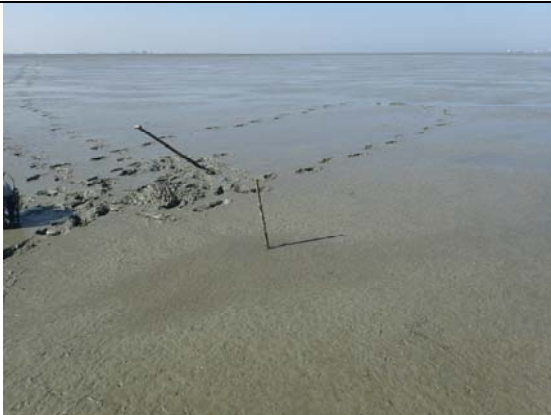
Datum: 22-9-2020

Geomorfologische eenheid: P1a2

Lutum: 8-12

Wadpieren	Weinig
Corophium	Geen
Kokkels	Geen
Bodemleven	Rijk

Opmerking:
platte
slijkgape, draadworm, eteone, haarworm

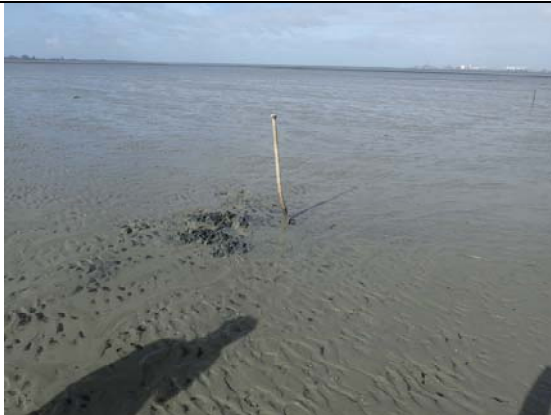
Datum: 13-3-2020

Geomorfologische eenheid: P1a1

Lutum: 2-5

Wadpieren	Veel
Corophium	Geen
Kokkels	Weinig
Bodemleven	Gemiddeld

Opmerking:
platteslgaper, nephtys, draadworm

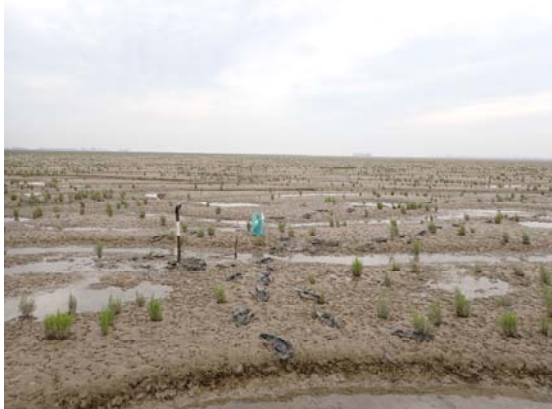
Datum: 14-9-2021

Geomorfologische eenheid: S2b

Lutum: 12-17

Wadpieren	Geen
Corophium	Geen
Kokkels	Geen
Bodemleven	Rijk

Opmerking:
platteslijk, draadw, worm, pygo,
nereis

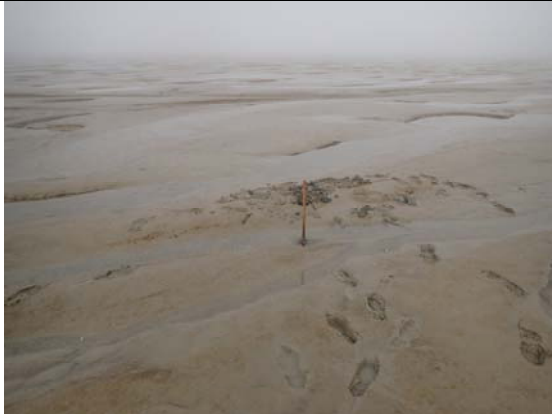
Datum: 3-3-2021

Geomorfologische eenheid: P1a2

Lutum: 12-17

Wadpieren	Geen
Corophium	Geen
Kokkels	Geen
Bodemleven	Gemiddeld

Opmerking:
nereis draadworm platteslijkgapr
pygo haarworm cir

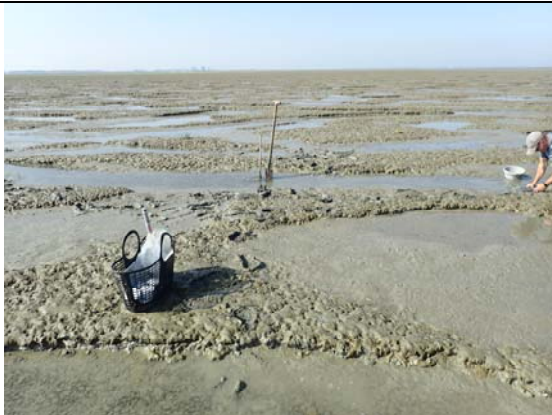
Datum: 22-9-2020

Geomorfologische eenheid: P1a2

Lutum: 12-17

Wadpieren	Geen
Corophium	Geen
Kokkels	Geen
Bodemleven	Gemiddeld

Opmerking:
plsikgpr,haarw,draadw,non,pygo,rand
Salicornia

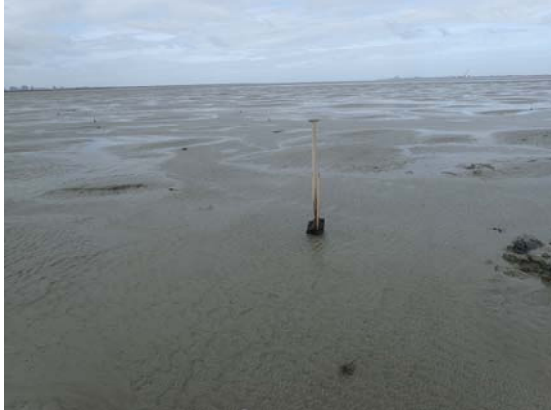
Datum: 13-3-2020

Geomorfologische eenheid: P1a1

Lutum: 2-5

Wadpieren Geen

Corophium Geen

Kokkels Geen

Bodemleven Gemiddeld

nereis, pygospio, draadw,
platteslgaper

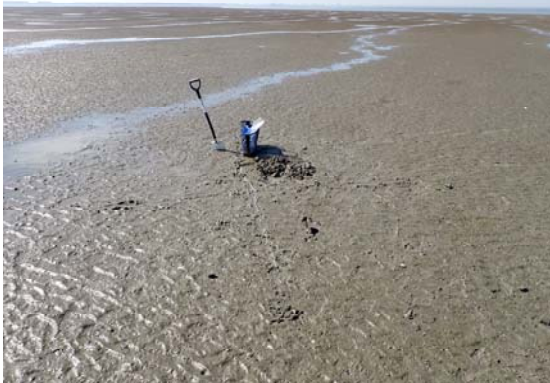
Datum: 8-9-2021

Geomorfologische eenheid: P1a1

Opmerking:
draadworm plslkgpr nereis
lijnpijssebed tapijtsche

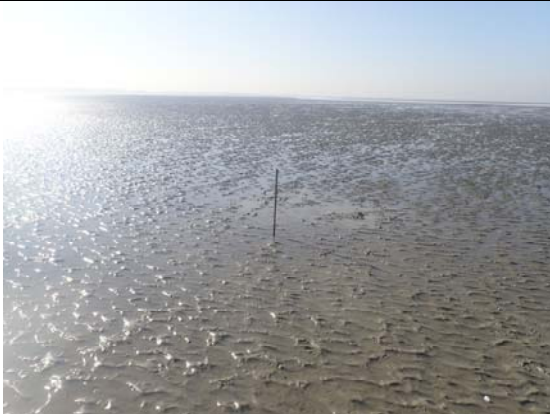
Datum: 2-3-2021

Geomorfologische eenheid: P1a1

Opmerking:
cir platte slijkgaper non
draadworm tapijtsch pygo

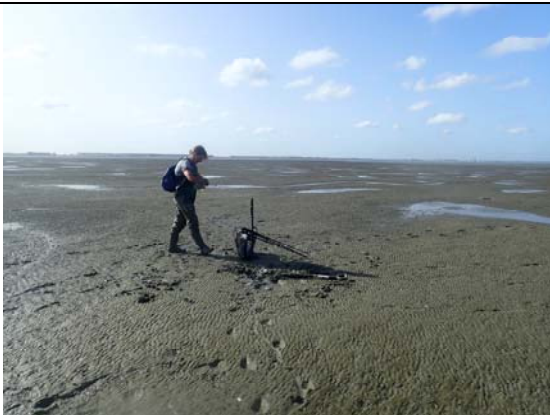
Datum: 17-9-2020

Geomorfologische eenheid: P1a1

Opmerking:
non, pygospio, draadw, platte
slijkgaper

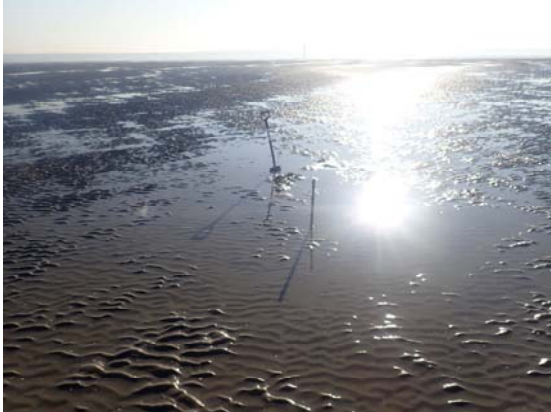
Datum: 1-3-2021

Geomorfologische eenheid: P1a1

Lutum: 0-2

Wadpieren	Weinig
Corophium	Geen
Kokkels	Weinig
Bodemleven	Gemiddeld

Opmerking:
non vlokreeft tapijtschelp

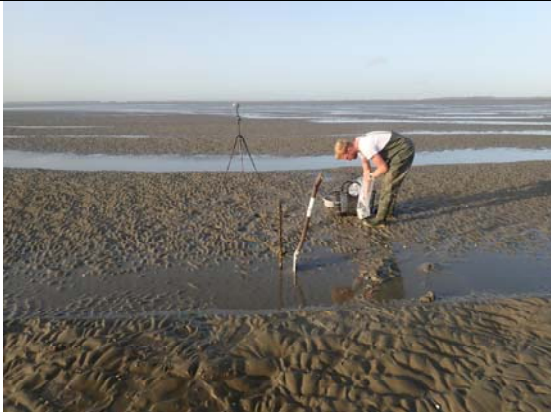
Datum: 17-9-2020

Geomorfologische eenheid: P2b1

Lutum: 0-2

Wadpieren	Gemiddeld
Corophium	Geen
Kokkels	Geen
Bodemleven	Gemiddeld

Opmerking:
wapenworm non draadworm

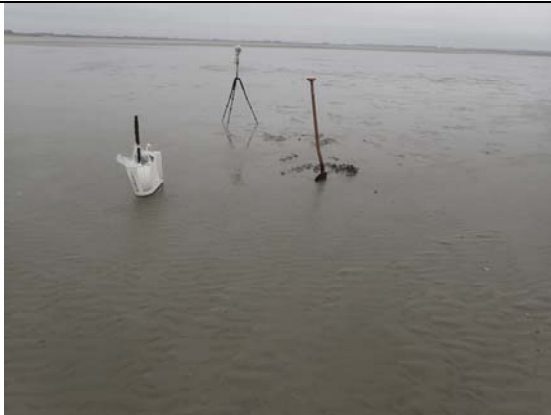
Datum: 10-3-2020

Geomorfologische eenheid: P1a1

Lutum: 0-2

Wadpieren	Veel
Corophium	Geen
Kokkels	Geen
Bodemleven	Gemiddeld

Opmerking:
eteone, non, mulinia

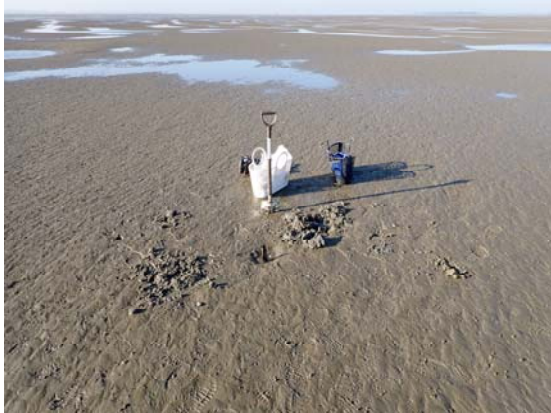
Datum: 8-9-2021

Geomorfologische eenheid: P1a1

Lutum: 2-5

Wadpieren	Veel
Corophium	Geen
Kokkels	Gemiddeld
Bodemleven	Rijk

Opmerking:
plslkgpr, drdaaworm pygospio
lijnpis nereis

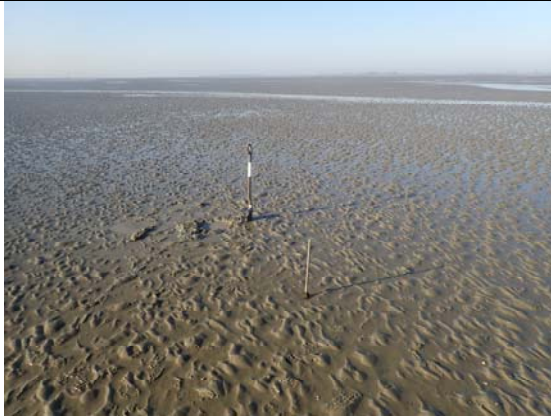
Datum: 1-3-2021

Geomorfologische eenheid: P1a1

Lutum: 2-5

Wadpieren	Gemiddeld
Corophium	Geen
Kokkels	Gemiddeld
Bodemleven	Rijk

Opmerking:
draadw non pygo nereis
platteslijkgp tapijtschelp

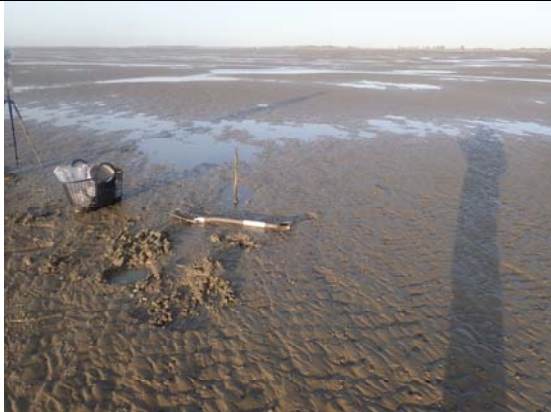
Datum: 17-9-2020

Geomorfologische eenheid: P1a1

Lutum: 2-5

Wadpieren	Veel
Corophium	Geen
Kokkels	Gemiddeld
Bodemleven	Rijk

Opmerking:
lijnpis daadworm platteslijkgpr
tapijtschelp non

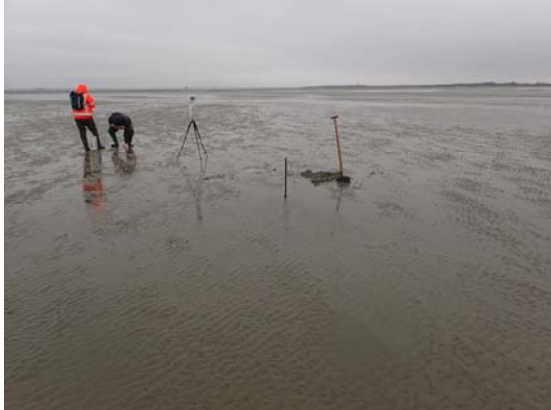
Datum: 10-3-2020

Geomorfologische eenheid: P1a1

Lutum: 0-2

Wadpieren Weinig

Corophium Geen

Kokkels Veel

Bodemleven Rijk

mulinia, taptijtschelp, raadw, non, pls/kgpr, pygo

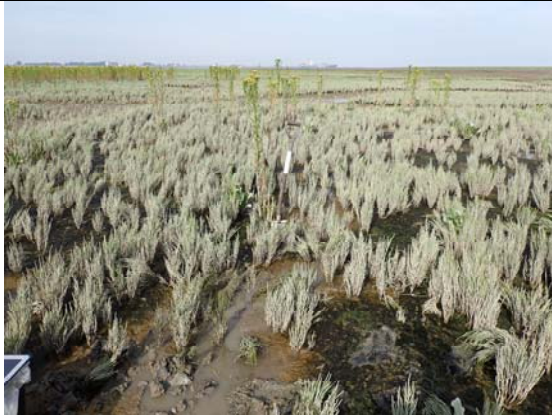
Datum: 9-9-2021

Geomorfologische eenheid: S2a

Lutum: 12-17

Wadpieren	Geen
Corophium	Geen
Kokkels	Geen
Bodemleven	Sporadisch

Opmerking:
nereis, zuid-schor ontwikkeling
gaat snel

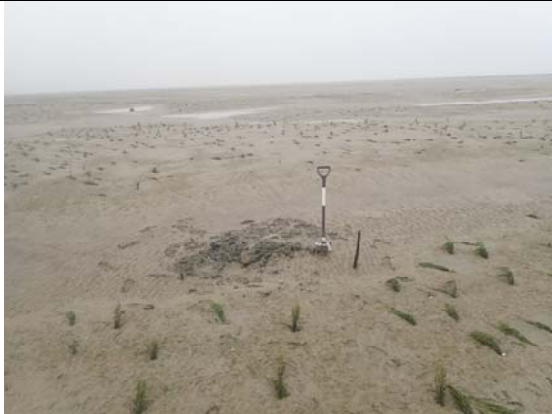
Datum: 1-3-2021

Geomorfologische eenheid: S2a

Lutum: 5-8

Wadpieren	Geen
Corophium	Geen
Kokkels	Geen
Bodemleven	Rijk

Opmerking:
platte slijkgaper non nereis
draadworm

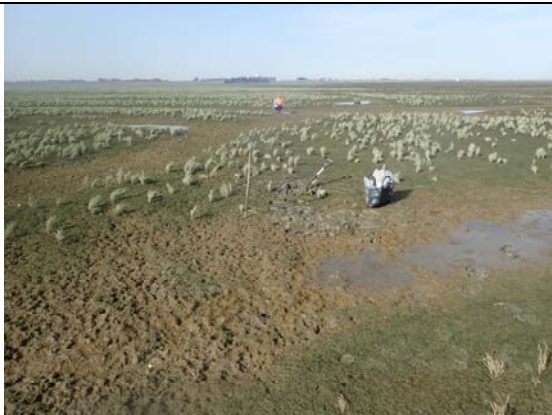
Datum: 18-9-2020

Geomorfologische eenheid: S2b

Opmerking:
nereis platte slijkgaper

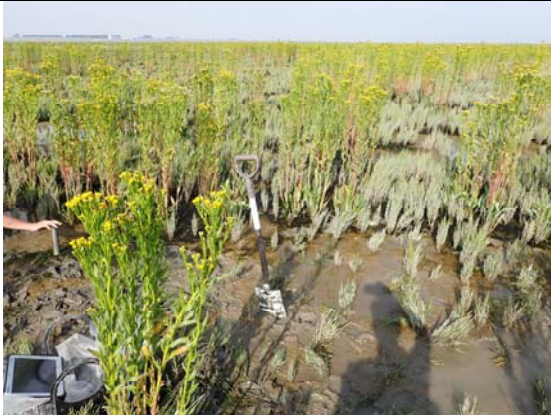
Datum: 9-9-2021

Geomorfologische eenheid: S2a

Opmerking:
nereis kwelderslak ontwikkeling
schor gaat snel

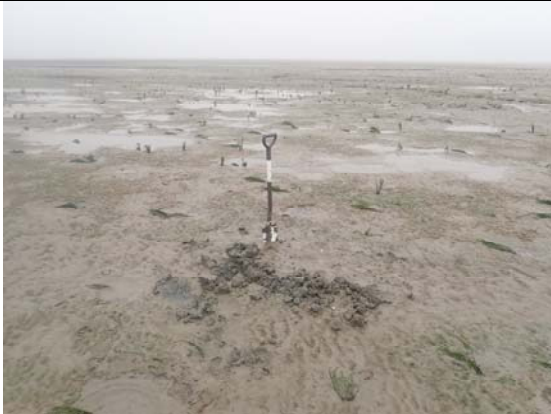
Datum: 1-3-2021

Geomorfologische eenheid: S2b

Opmerking:
nereis platte slijkgaper

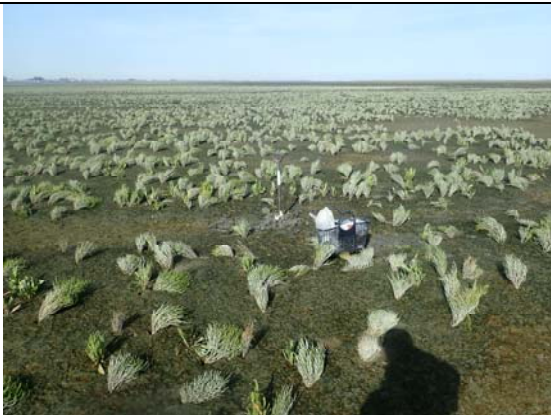
Datum: 18-9-2020

Geomorfologische eenheid: S2b

Opmerking:
platte slijkgaper

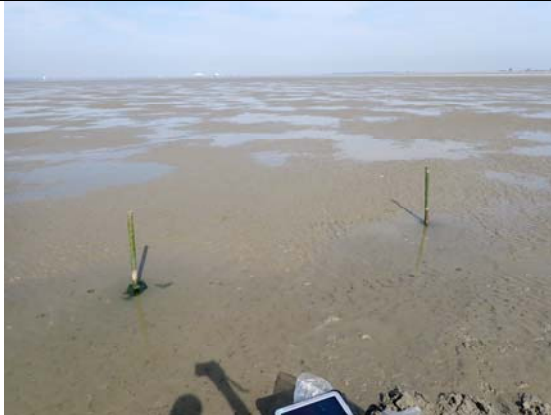
Datum: 9-9-2021

Geomorfologische eenheid: P1a1

Lutum: 0-2

Wadpieren	Gemiddeld
Corophium	Geen
Kokkels	Weinig
Bodemleven	Gemiddeld

Opmerking:
nereis pygo draadw plslkgpr krab
mulinia tapijt

Hoek: 330°

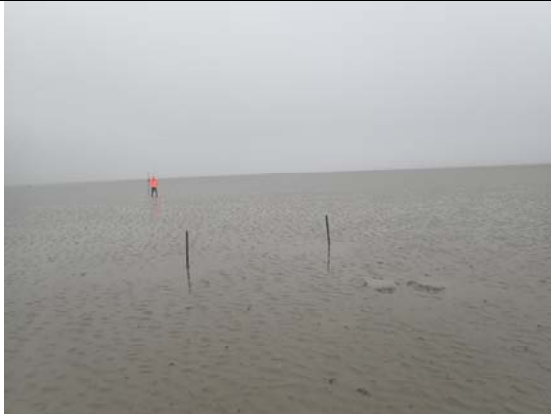
Datum: 1-3-2021

Geomorfologische eenheid: P1a1

Lutum: 0-2

Wadpieren	Gemiddeld
Corophium	Geen
Kokkels	Weinig
Bodemleven	Gemiddeld

Opmerking:
pygospio, nereis, non

Hoek: 330°

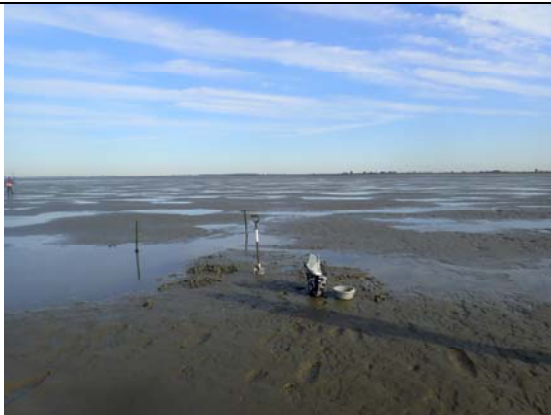
Datum: 18-9-2020

Geomorfologische eenheid: P1a1

Lutum: 0-2

Wadpieren	Gemiddeld
Corophium	Weinig
Kokkels	Geen
Bodemleven	Gemiddeld

Opmerking:
pygospio, nereis

Hoek: 330°

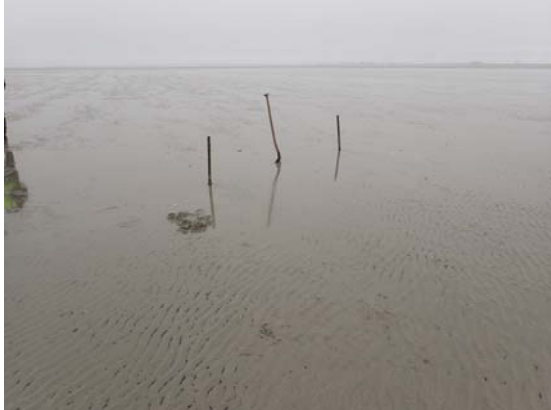
Datum: 11-3-2020

Geomorfologische eenheid: P1a1

Lutum: 0-2

Wadpieren Gemiddeld

Corophium Geen

Kokkels Gemiddeld

Bodemleven Gemiddeld

Opmerking:
nereis, non, platte slijkgaper

Hoek: 330°

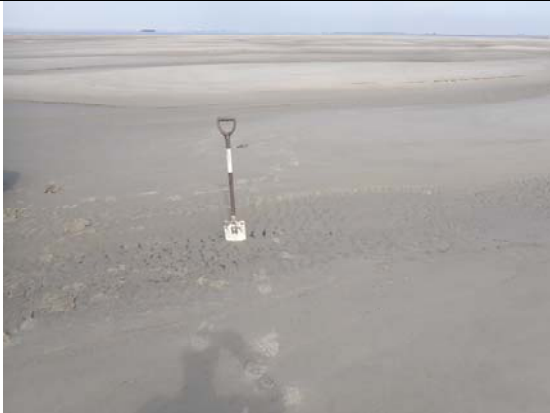
Datum: 9-9-2021

Geomorfologische eenheid: P2b1

Lutum: 0-2

Wadpieren	Weinig
Corophium	Geen
Kokkels	Geen
Bodemleven	Sporadisch

Hoek: 300°

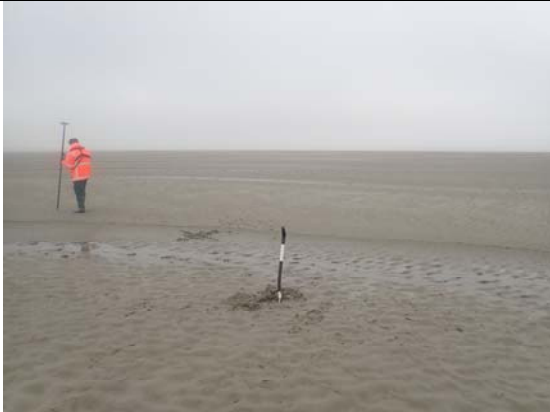
Datum: 1-3-2021

Geomorfologische eenheid: P2b1

Lutum: 0-2

Wadpieren	Weinig
Corophium	Geen
Kokkels	Geen
Bodemleven	Sporadisch

Opmerking:
vlokkreeftje

Hoek: 300°

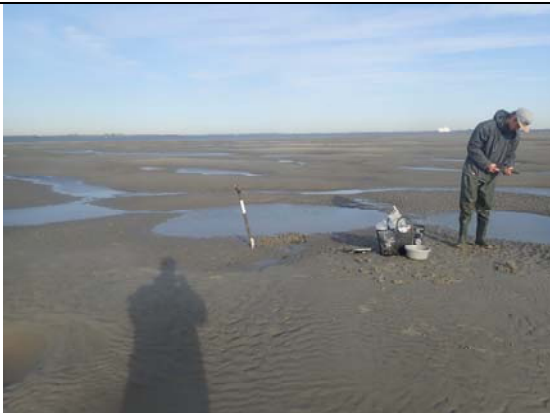
Datum: 18-9-2020

Geomorfologische eenheid: P2b2

Lutum: 0-2

Wadpieren	Geen
Corophium	Geen
Kokkels	Geen
Bodemleven	Geen

Hoek: 300°

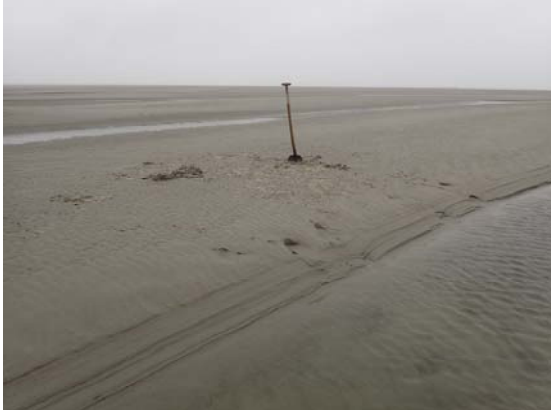
Datum: 11-3-2020

Geomorfologische eenheid: P2b1

Lutum: 0-2

Wadpieren	Geen
Corophium	Geen
Kokkels	Geen
Bodemleven	Geen

Hoek: 300°
