## Opvolging Effecten Flexibel Storten

Datarapportage 2015

Rapportnr. 7210A/DR-2016-01

# Opvolging Effecten Flexibel Storten

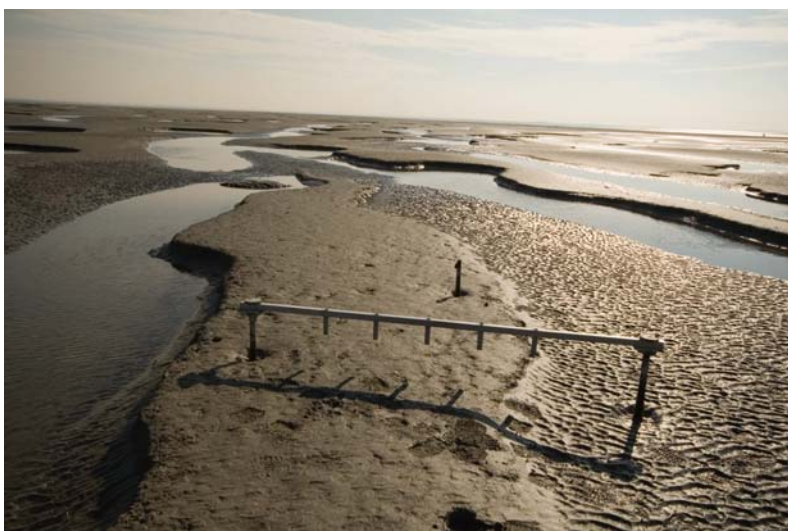
Tot 2008 werd gebruik gemaakt van drie RVS-buizen die verankerd in de bodem staan en samen een gelijkzijdige driehoek vormen (zie figuur 1). De top van de buizen is even hoog, zodat wanneer hierop een stalen ligger wordt geplaatst deze waterpas ligt. Langs deze ligger werd, bij iedere zijde van de driehoek, vervolgens op 5 plaatsen de hoogte vanaf de legger tot de bodem gemeten m.b.v. een duimstok. In totaal dus 15 meetwaarden.

**Figuur 1: Foto van een sedimentatie/erosie meetpunt**

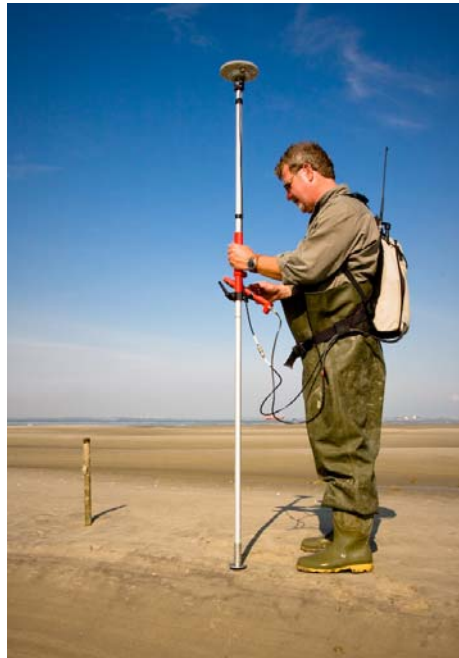
Vanaf 2008 wordt een andere meetmethode toegepast. Hierbij wordt m.b.v. RTK gps (Real Time Kinematic) de bodemhoogte direct gemeten (zie figuur 2). Oneffenheden in het terrein worden weggemiddeld door 15 maal te meten binnen een straal van twee meter rond het theoretisch punt.

**Figuur 2`:** RTK meting bij een sedimentatie/erosie punt

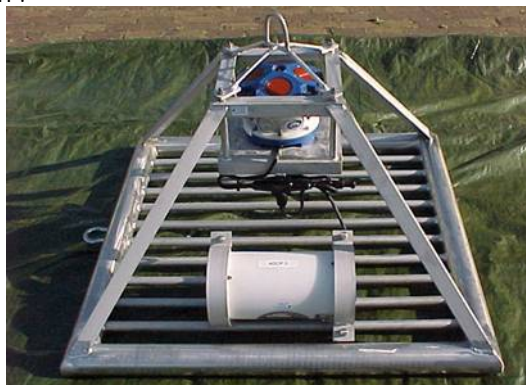
De diepe punten worden gemeten met een RDI ADCP (600 of 1200 kHz) gemonteerd in een frame. De punten op de plaat worden gemeten met AquaDopp Velocity Profiler (2 MHz). Van alle punten op de plaat wordt de hoogte van de sensor ingemeten m.b.v. RTK.

**Figuur 3 ADCP geplaatst in meetframe**

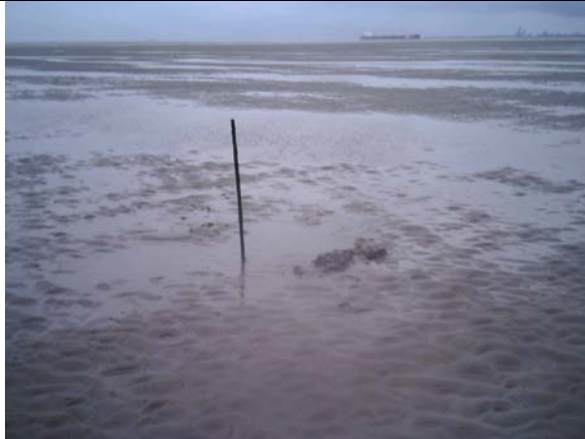
Datum: 17-9-2015

Geomorfologische eenheid: P2c

Wadpieren	Weinig
Corophium	Geen
Kokkels	Geen
Bodemleven	Gemiddeld

Opmerking:  
lanice nephtys non

Hoek: 280°

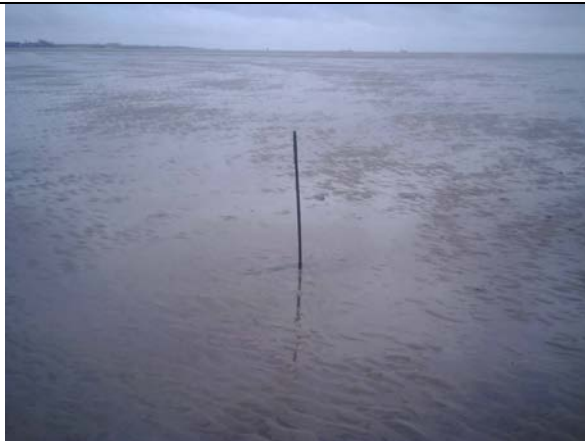
Datum: 25-3-2015

Geomorfologische eenheid: P2c

Lutum: 0-2

Wadpieren	Weinig
Corophium	Geen
Kokkels	Geen
Bodemleven	Sporadisch

Opmerking:  
nonnetje

Hoek: 280°

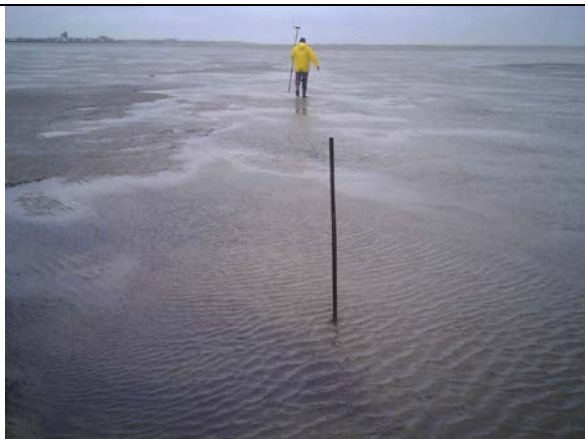
Datum: 11-12-2014

Geomorfologische eenheid: P2c

Lutum: 0-2

Wadpieren	Geen
Corophium	Geen
Kokkels	Geen
Bodemleven	Geen

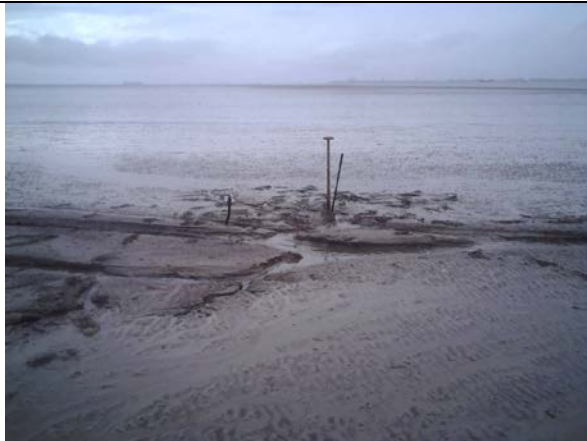
Datum: 17-9-2015

Geomorfologische eenheid: P1a2

Lutum: 8-12

Wadpieren	Gemiddeld
Corophium	Geen
Kokkels	Weinig
Bodemleven	Gemiddeld

Opmerking:  
geul door plt

Hoek: 285°

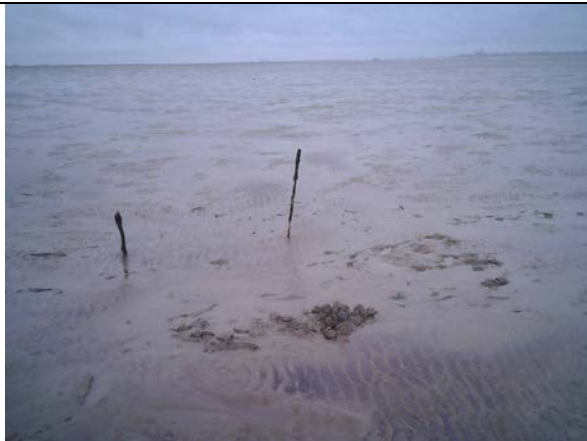
Datum: 25-3-2015

Geomorfologische eenheid: P1a1

Lutum: 5-8

Wadpieren	Veel
Corophium	Geen
Kokkels	Geen
Bodemleven	Rijk

Hoek: 285°

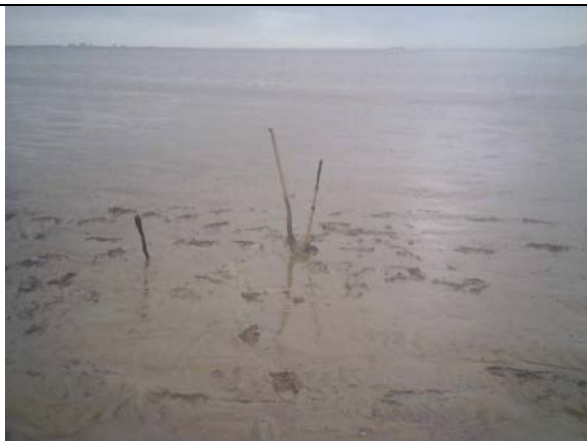
Datum: 11-12-2014

Geomorfologische eenheid: P1a2

Lutum: 8-12

Wadpieren	Veel
Corophium	Geen
Kokkels	Geen
Bodemleven	Rijk

Hoek: 285°

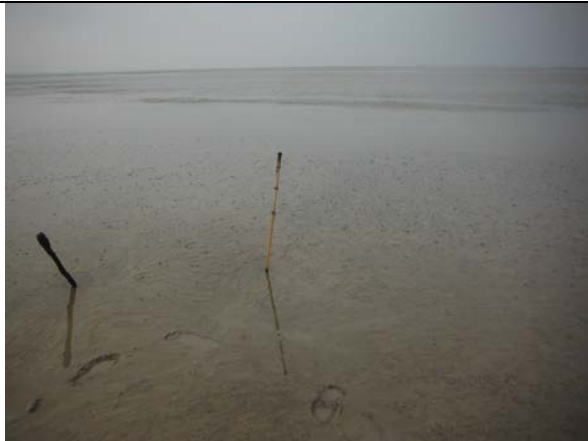
Datum: 11-9-2014

Geomorfologische eenheid: P1a2

Lutum: 8-12

Wadpieren	Veel
Corophium	Geen
Kokkels	Geen
Bodemleven	Rijk

Opmerking:  
draadworm zagers

Hoek: 285°

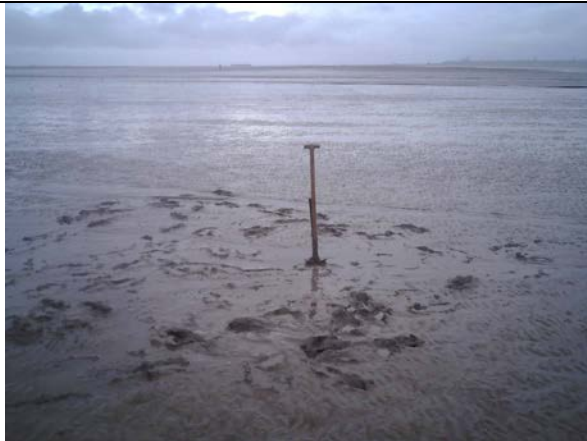
Datum: 17-9-2015

Geomorfologische eenheid: P1a1

Lutum: 5-8

Wadpieren	Gemiddeld
Corophium	Geen
Kokkels	Weinig
Bodemleven	Gemiddeld

Hoek: 295°

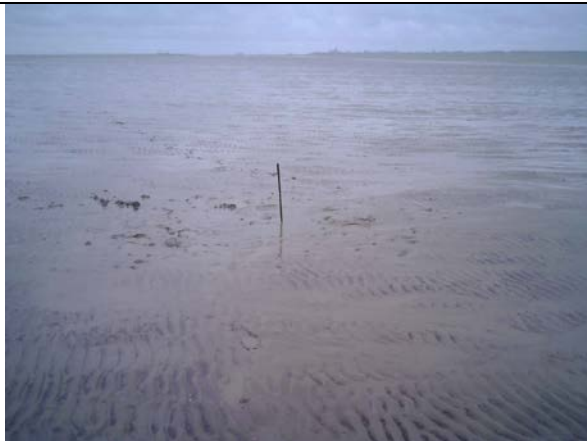
Datum: 25-3-2015

Geomorfologische eenheid: P1a1

Lutum: 5-8

Wadpieren	Weinig
Corophium	Geen
Kokkels	Geen
Bodemleven	Gemiddeld

Hoek: 295°

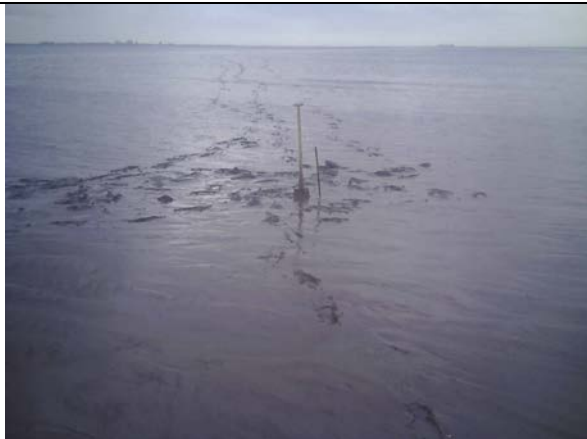
Datum: 11-12-2014

Geomorfologische eenheid: P1a1

Lutum: 5-8

Wadpieren	Gemiddeld
Corophium	Geen
Kokkels	Geen
Bodemleven	Rijk

Hoek: 295°

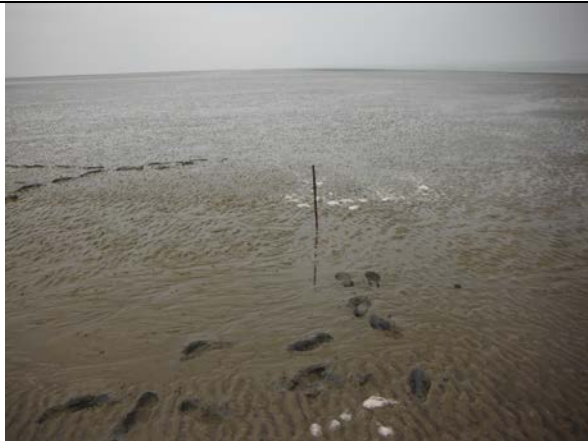
Datum: 11-9-2014

Geomorfologische eenheid: P1a2

Lutum: 8-12

Wadpieren Veel

Corophium Geen

Kokkels Weinig

Bodemleven Rijk

Opmerking:  
draadw non zagers

Hoek: 295°

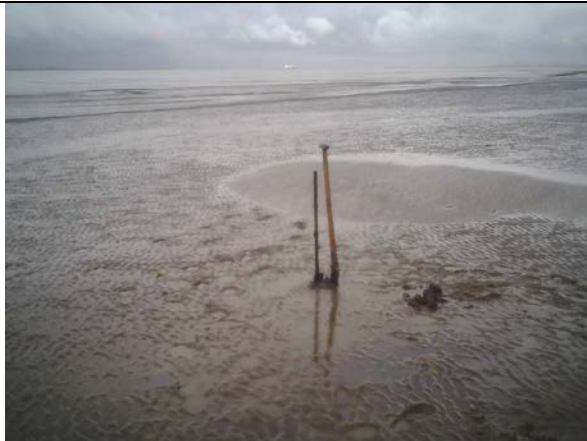
Datum: 17-9-2015

Hoek: 295°

Geomorfologische eenheid: P1a1

Lutum: 2-5

Wadpieren	Gemiddeld
Corophium	Geen
Kokkels	Geen
Bodemleven	Gemiddeld

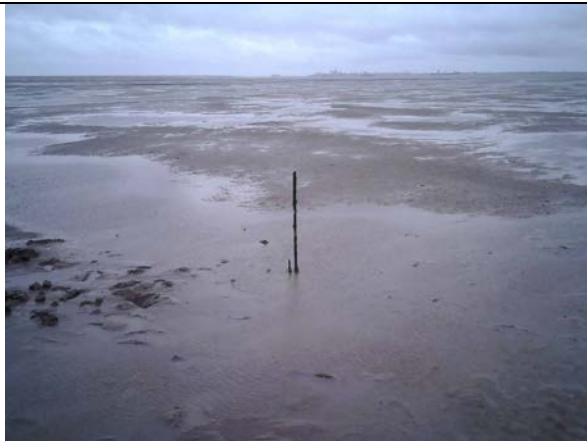
Datum: 25-3-2015

Hoek: 295°

Geomorfologische eenheid: P1a1

Lutum: 5-8

Wadpieren	Gemiddeld
Corophium	Geen
Kokkels	Geen
Bodemleven	Gemiddeld

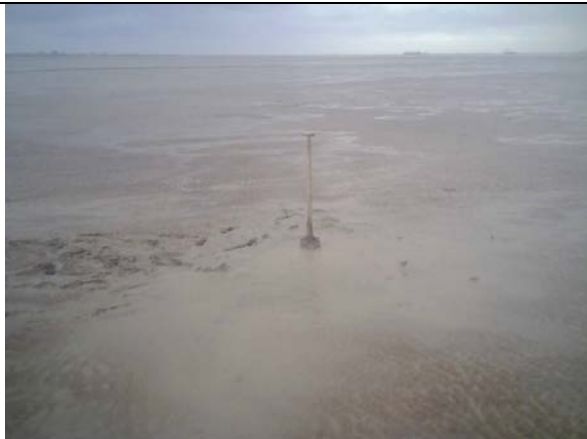
Datum: 11-12-2014

Hoek: 295°

Geomorfologische eenheid: P1a1

Lutum: 5-8

Wadpieren	Gemiddeld
Corophium	Geen
Kokkels	Weinig
Bodemleven	Gemiddeld

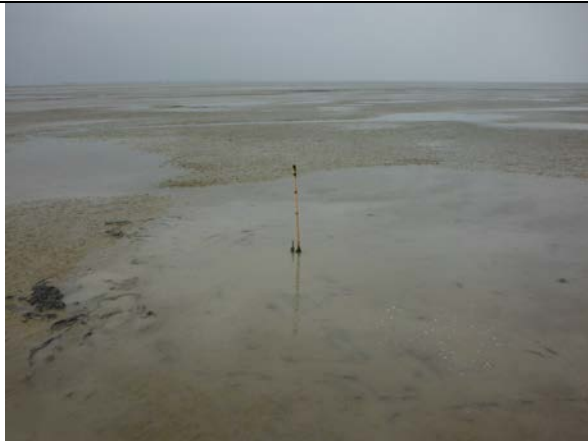
Datum: 11-9-2014

Geomorfologische eenheid: P1a1

Lutum: 5-8

Wadpieren	Veel
Corophium	Geen
Kokkels	Weinig
Bodemleven	Gemiddeld

Opmerking:  
klein laagje slib op zand.  
Draadworm

Hoek: 295°

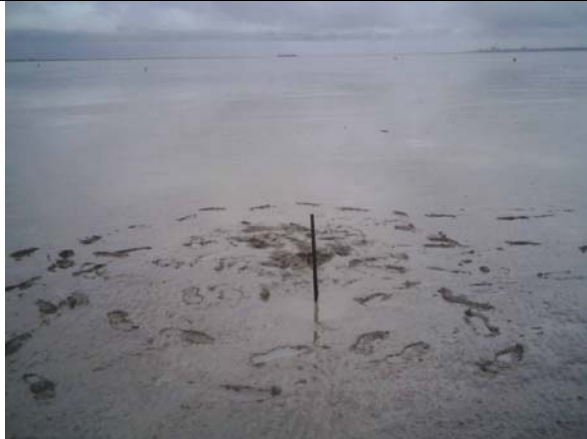
Datum: 17-9-2015

Geomorfologische eenheid: P1a2

Lutum: 8-12

Wadpieren	Weinig
Corophium	Geen
Kokkels	Geen
Bodemleven	Gemiddeld

Hoek: 280°

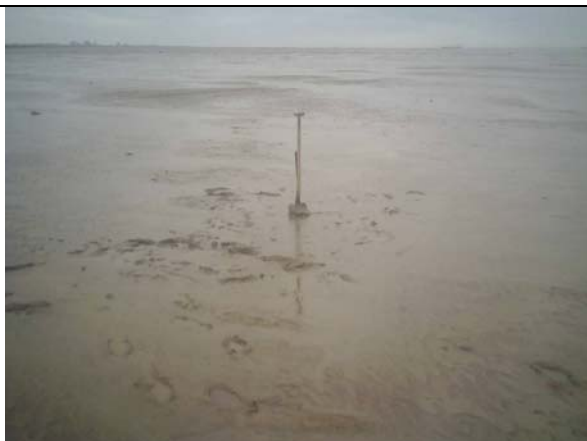
Datum: 11-12-2014

Geomorfologische eenheid: P1a1

Lutum: 5-8

Wadpieren	Geen
Corophium	Geen
Kokkels	Geen
Bodemleven	Rijk

Hoek: 280°

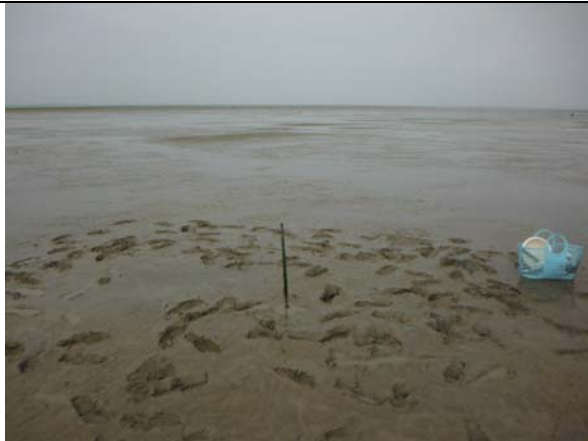
Datum: 11-9-2014

Geomorfologische eenheid: P1a2

Lutum: 8-12

Wadpieren	Weinig
Corophium	Geen
Kokkels	Weinig
Bodemleven	Rijk

Opmerking:  
platte slijkgaper non draadworm

Hoek: 280°

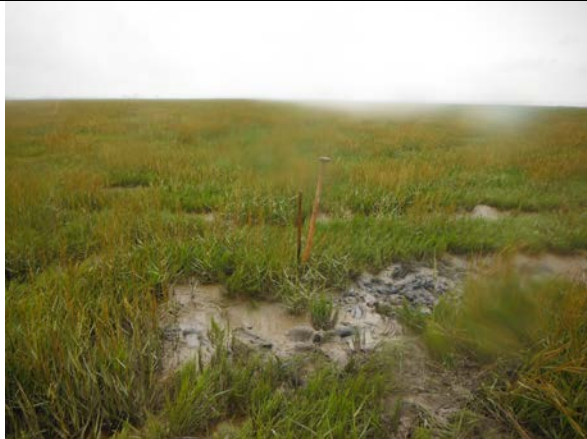
Datum: 17-9-2015

Hoek: 280°

Geomorfologische eenheid: S1a

Lutum: 17-25

Wadpieren	Geen
Corophium	Geen
Kokkels	Geen
Bodemleven	Geen

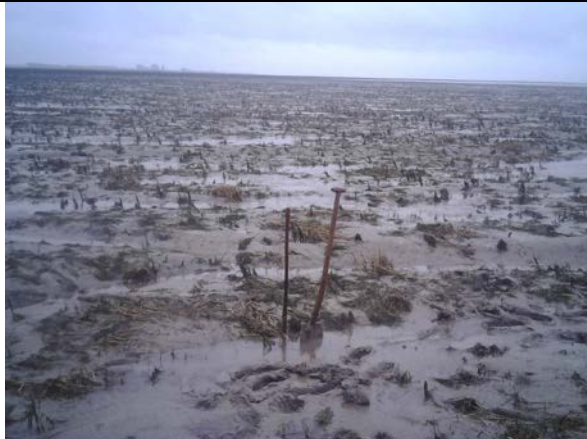
Datum: 25-3-2015

Hoek: 280°

Geomorfologische eenheid: S1a

Lutum: 12-17

Wadpieren	Geen
Corophium	Geen
Kokkels	Geen
Bodemleven	Gemiddeld

Opmerking:  
zagers en platte slijkgapers

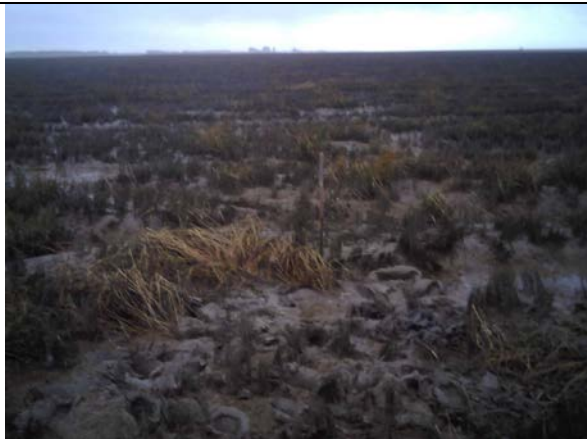
Datum: 11-12-2014

Hoek: 280°

Geomorfologische eenheid: S1a

Lutum: 17-25

Wadpieren	Geen
Corophium	Geen
Kokkels	Geen
Bodemleven	Sporadisch

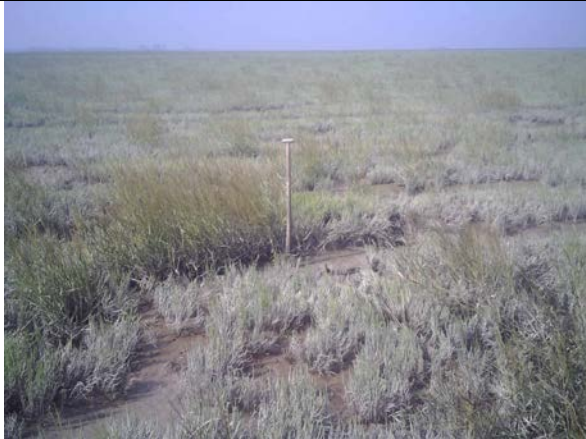
Datum: 11-9-2014

Hoek: 280°

Geomorfologische eenheid: S1a

Lutum: 17-25

Wadpieren Geen

Corophium Geen

Kokkels Geen

Bodemleven Gemiddeld

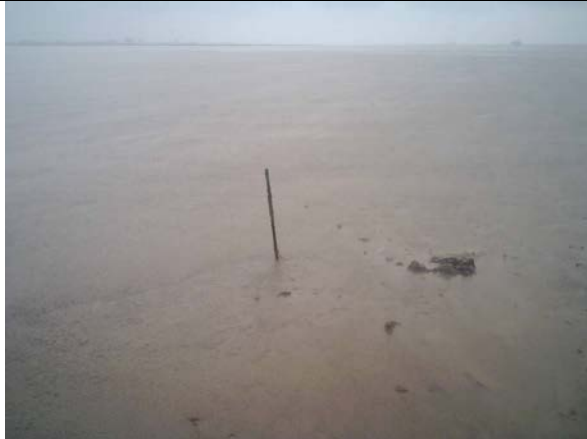
Datum: 17-9-2015

Geomorfologische eenheid: P1a2

Lutum: 8-12

Wadpieren	Weinig
Corophium	Geen
Kokkels	Geen
Bodemleven	Rijk

Hoek: 270°

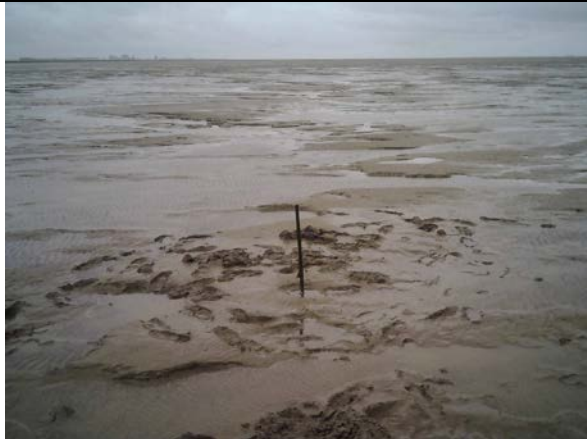
Datum: 25-3-2015

Geomorfologische eenheid: P1a1

Lutum: 5-8

Wadpieren	Weinig
Corophium	Geen
Kokkels	Weinig
Bodemleven	Rijk

Hoek: 270°

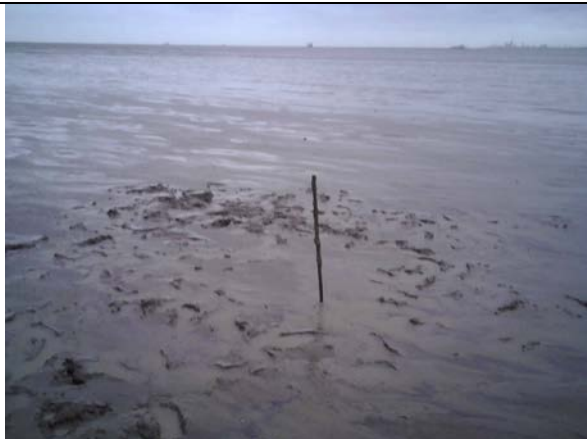
Datum: 11-12-2014

Geomorfologische eenheid: P1a2

Lutum: 8-12

Wadpieren	Weinig
Corophium	Geen
Kokkels	Geen
Bodemleven	Gemiddeld

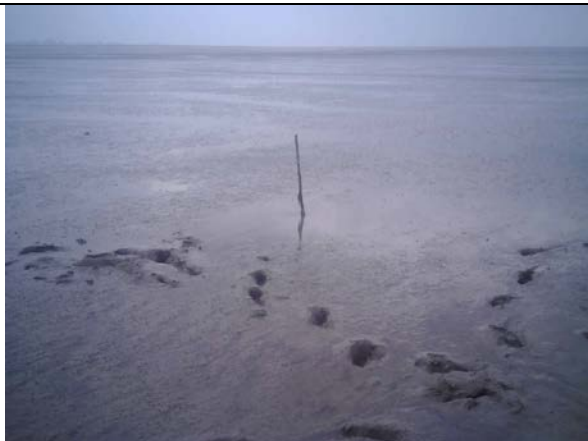
Datum: 11-9-2014

Geomorfologische eenheid: P1a2

Lutum: 12-17

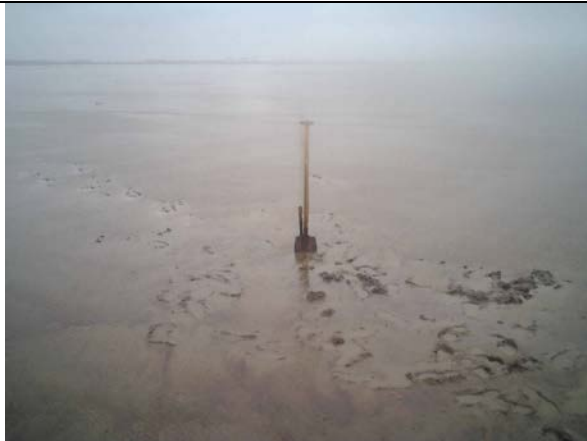
Datum: 17-9-2015

Geomorfologische eenheid: P1a1

Lutum: 5-8

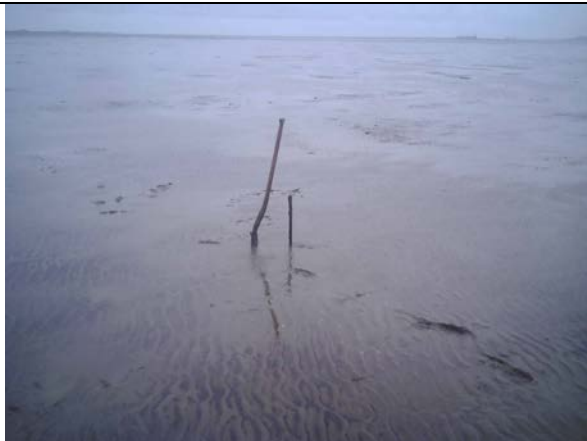
Datum: 25-3-2015

Geomorfologische eenheid: P1a1

Lutum: 2-5

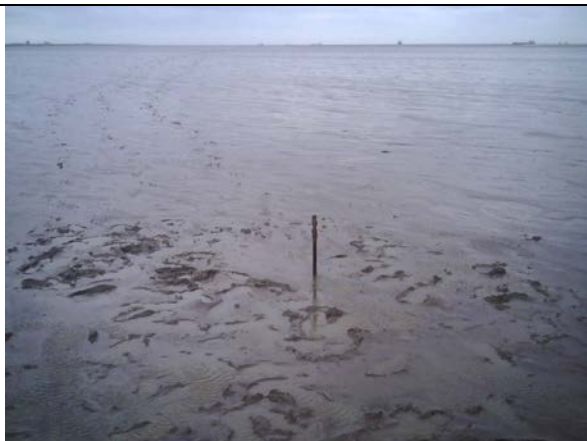
Datum: 11-12-2014

Geomorfologische eenheid: P1a1

Lutum: 5-8

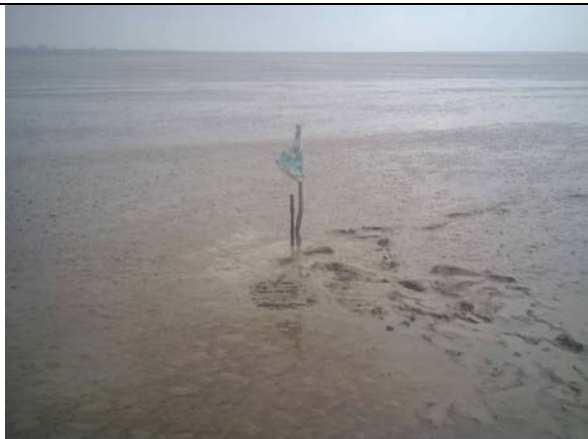
Datum: 11-9-2014

Geomorfologische eenheid: P1a2

Lutum: 8-12

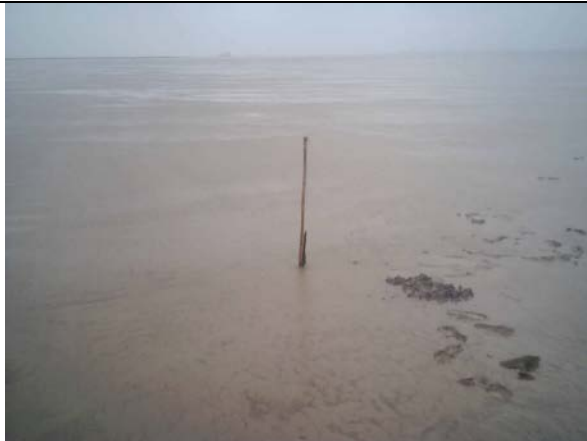
Datum: 17-9-2015

Geomorfologische eenheid: P1a2

Lutum: 8-12

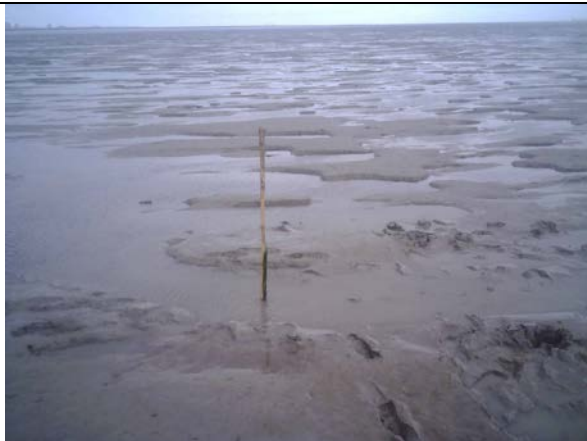
Datum: 25-3-2015

Geomorfologische eenheid: P1a2

Lutum: 8-12

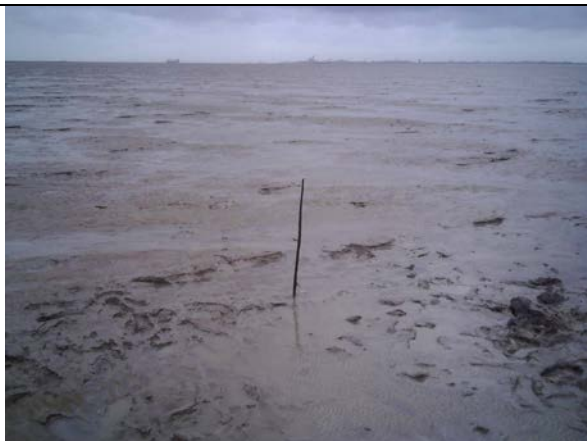
Datum: 11-12-2014

Geomorfologische eenheid: P1a2

Lutum: 8-12

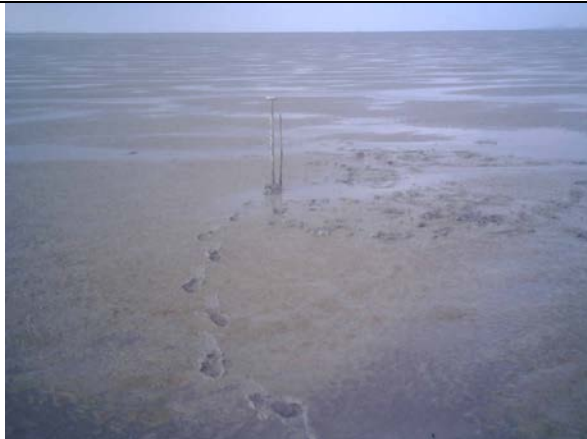
Datum: 11-9-2014

Geomorfologische eenheid: P1a2

Lutum: 12-17

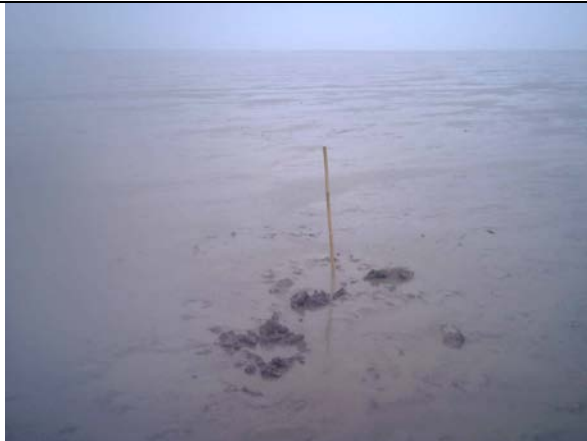
Datum: 17-9-2015

Geomorfologische eenheid: P1a2

Lutum: 8-12

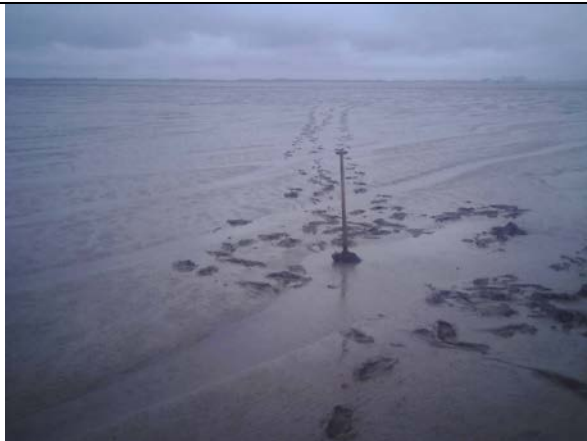
Datum: 25-3-2015

Geomorfologische eenheid: P1a2

Lutum: 8-12

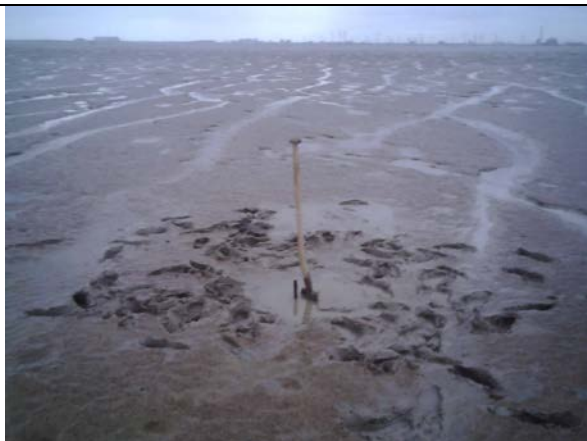
Datum: 11-12-2014

Geomorfologische eenheid: P1a2

Lutum: 8-12

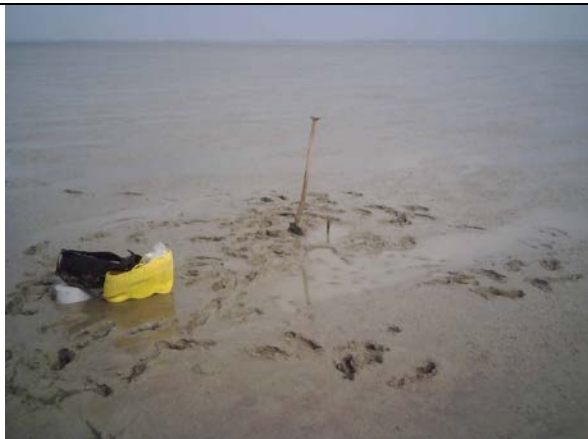
Datum: 11-9-2014

Geomorfologische eenheid: P1a2

Lutum: 12-17

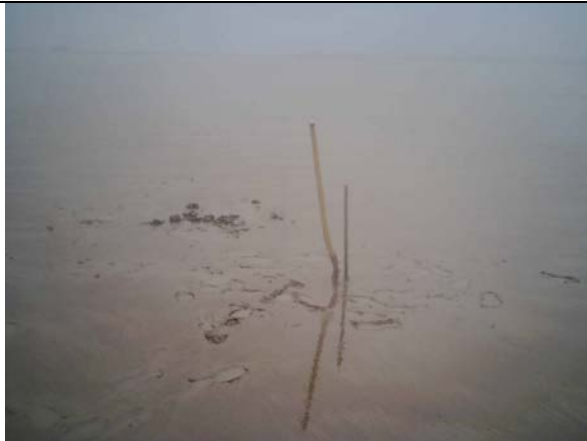
Datum: 17-9-2015

Geomorfologische eenheid: P1a1

Lutum: 5-8

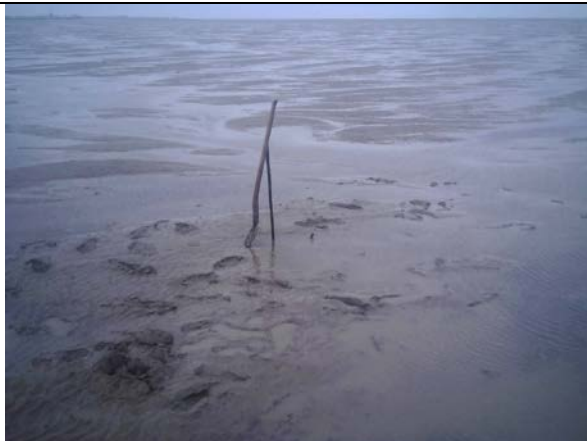
Datum: 25-3-2015

Geomorfologische eenheid: P1a1

Lutum: 5-8

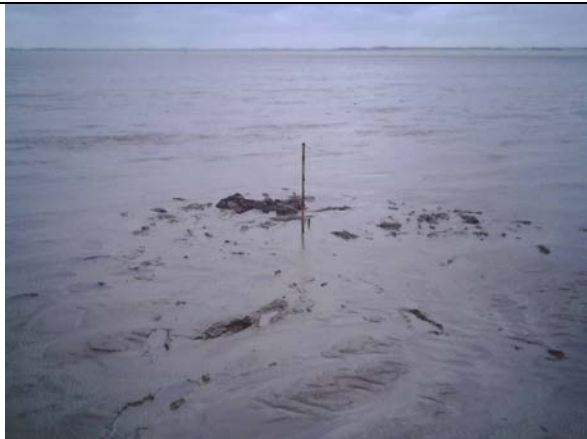
Datum: 11-12-2014

Geomorfologische eenheid: P1a1

Lutum: 5-8

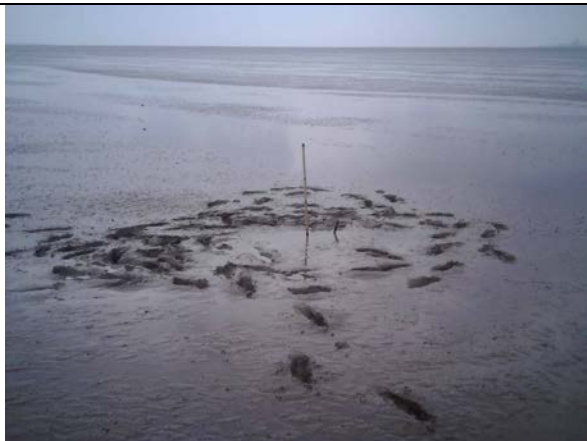
Datum: 11-9-2014

Geomorfologische eenheid: P1a2

Lutum: 8-12

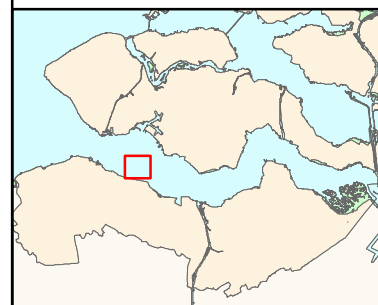
▲ RTK-punt hoogtemeting (4x/jr)

⬤ Beiden

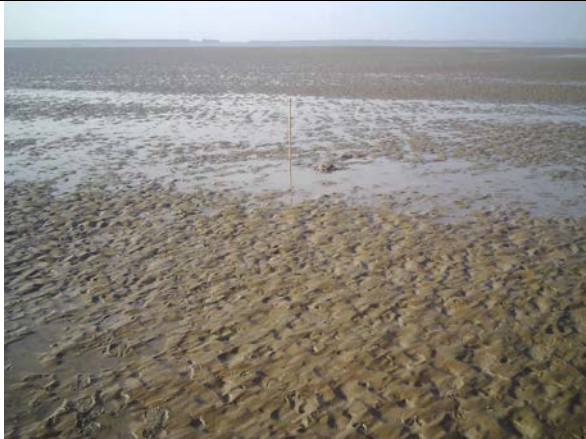
Datum: 8-9-2014

Geomorfologische eenheid: P1b

Lutum: 2-5

Wadpieren Veel

Corophium Geen

Kokkels Weinig

Bodemleven Gemiddeld

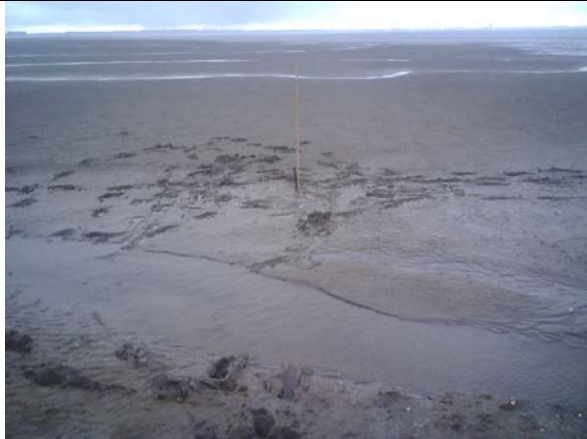
Datum: 14-9-2015

Geomorfologische eenheid: P1a2

Lutum: 8-12

Wadpieren	Gemiddeld
Corophium	Geen
Kokkels	Geen
Bodemleven	Rijk

Opmerking:  
geultje langs plot, groot slibrijk gebied

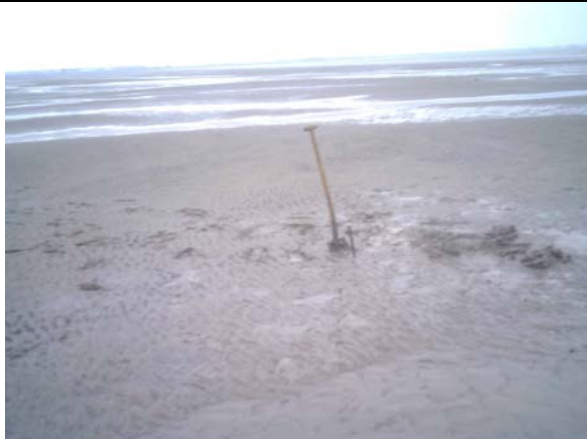
Datum: 26-3-2015

Geomorfologische eenheid: P1a1

Lutum: 2-5

Wadpieren	Weinig
Corophium	Geen
Kokkels	Weinig
Bodemleven	Sporadisch

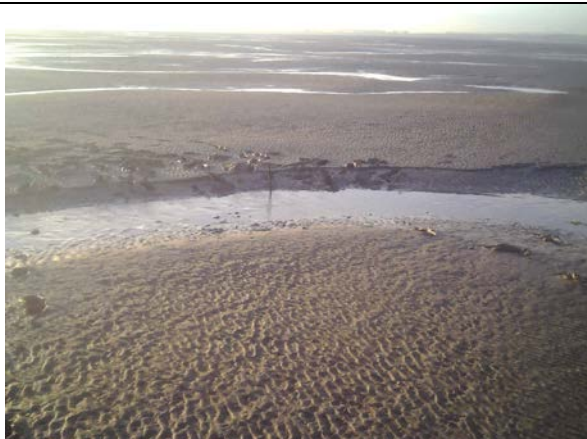
Datum: 8-12-2014

Geomorfologische eenheid: P1a2

Lutum: 12-17

Wadpieren	Weinig
Corophium	Geen
Kokkels	Weinig
Bodemleven	Rijk

Opmerking:  
priel langs plot

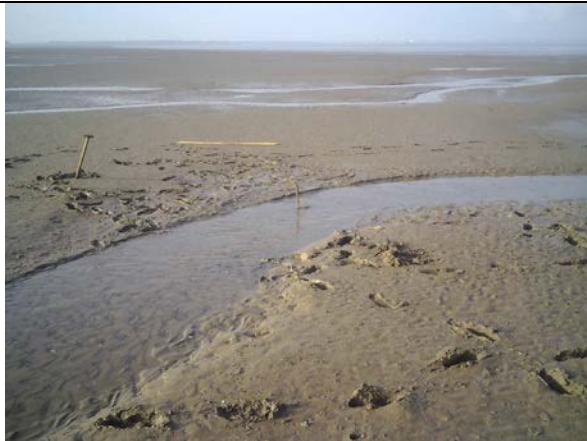
Datum: 8-9-2014

Geomorfologische eenheid: P1a1

Lutum: 5-8

Wadpieren Veel

Corophium Geen

Kokkels Weinig

Bodemleven Rijk

Opmerking:  
geultje door plot

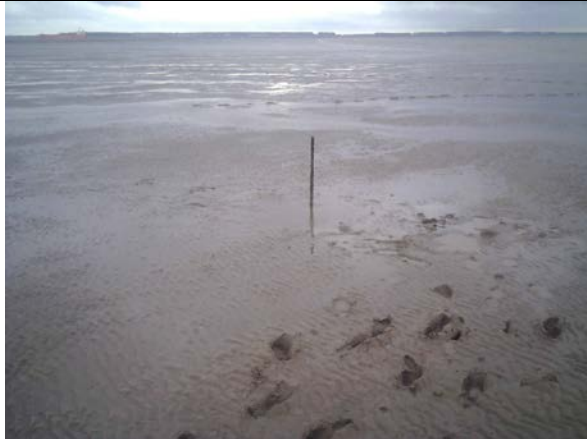
Datum: 14-9-2015

Geomorfologische eenheid: P1a1

Lutum: 5-8

Wadpieren	Weinig
Corophium	Geen
Kokkels	Weinig
Bodemleven	Gemiddeld

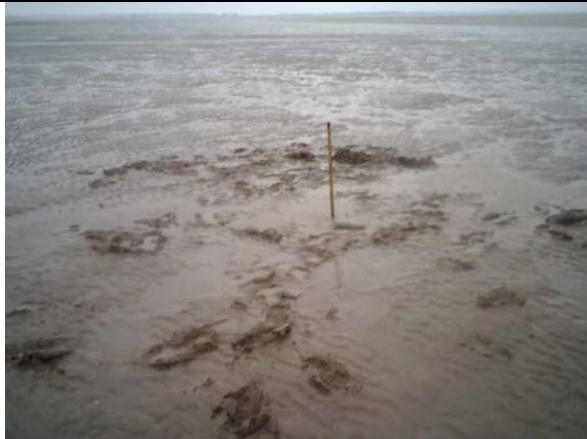
Datum: 26-3-2015

Geomorfologische eenheid: P1a1

Lutum: 5-8

Wadpieren	Weinig
Corophium	Geen
Kokkels	Geen
Bodemleven	Sporadisch

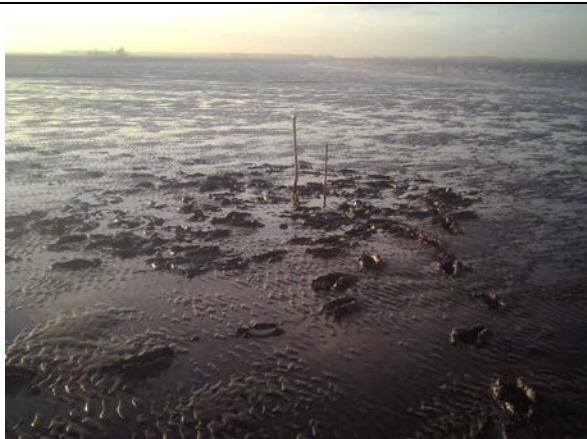
Datum: 8-12-2014

Geomorfologische eenheid: P1a1

Lutum: 8-12

Wadpieren	Weinig
Corophium	Geen
Kokkels	Geen
Bodemleven	Rijk

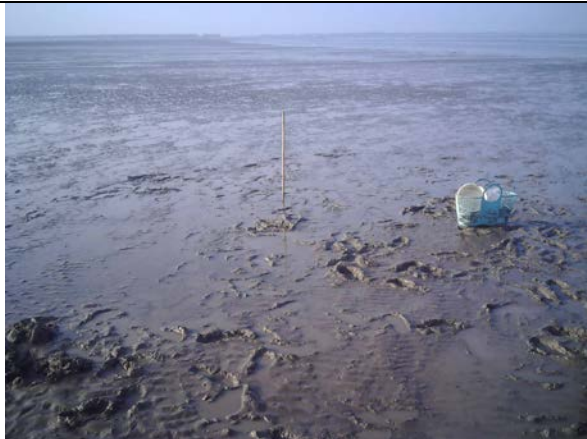
Datum: 8-9-2014

Geomorfologische eenheid: P1a2

Lutum: 8-12

Wadpieren Veel

Corophium Geen

Kokkels Weinig

Bodemleven Rijk

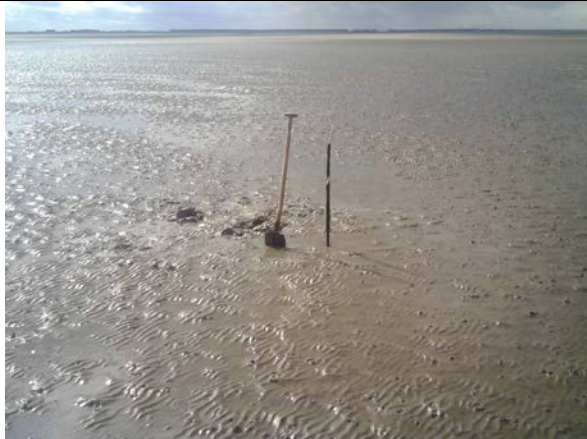
Datum: 14-9-2015

Geomorfologische eenheid: P1a1

Lutum: 0-2

Wadpieren	Veel
Corophium	Weinig
Kokkels	Weinig
Bodemleven	Gemiddeld

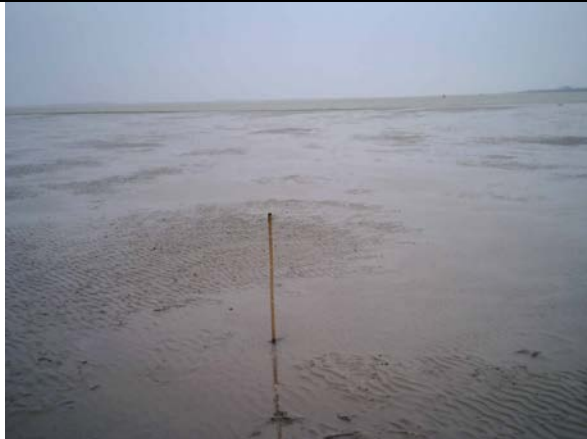
Datum: 26-3-2015

Geomorfologische eenheid: P1a1

Lutum: 0-2

Wadpieren	Veel
Corophium	Weinig
Kokkels	Weinig
Bodemleven	Gemiddeld

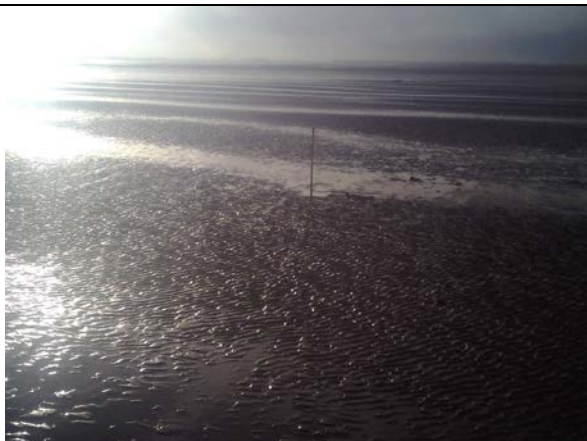
Datum: 8-12-2014

Geomorfologische eenheid: P1b

Lutum: 0-2

Wadpieren	Veel
Corophium	Geen
Kokkels	Geen
Bodemleven	Sporadisch

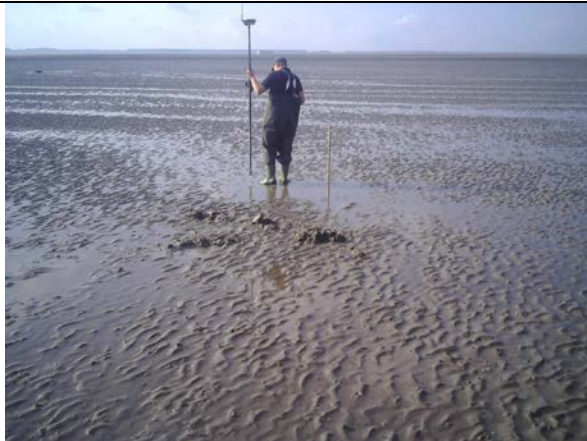
Datum: 8-9-2014

Geomorfologische eenheid: P1b

Lutum: 0-2

Wadpieren Veel

Corophium Geen

Kokkels Geen

Bodemleven Gemiddeld

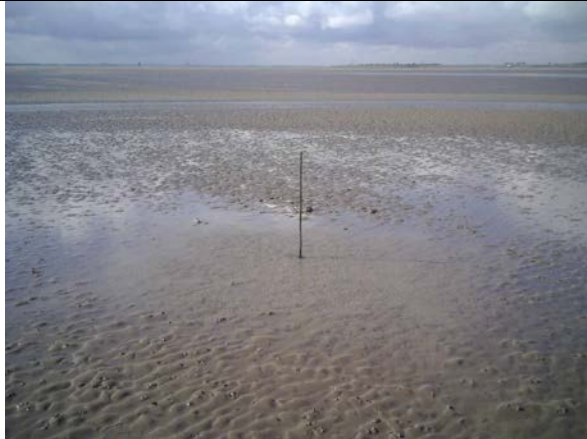
Datum: 14-9-2015

Geomorfologische eenheid: P1a1

Lutum:	0-2
Wadpieren	Veel
Corophium	Geen
Kokkels	Veel
Bodemleven	Gemiddeld

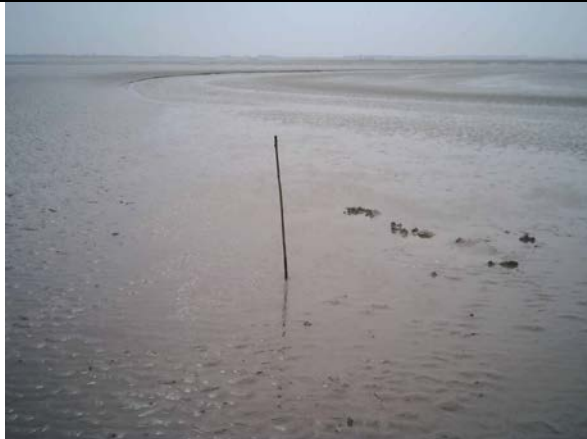
Datum: 26-3-2015

Geomorfologische eenheid: P1a1

Lutum:	0-2
Wadpieren	Gemiddeld
Corophium	Geen
Kokkels	Weinig
Bodemleven	Gemiddeld

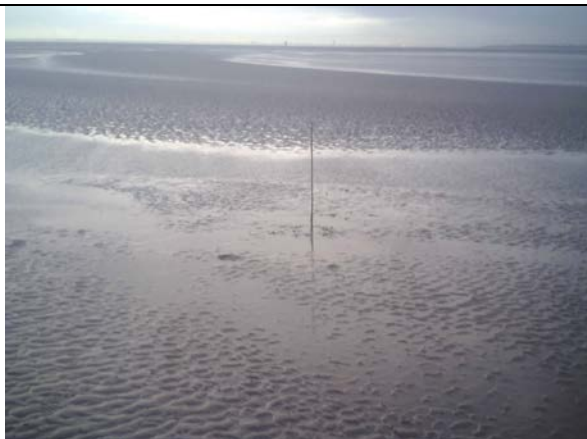
Datum: 8-12-2014

Geomorfologische eenheid: P1a1

Lutum:	0-2
Wadpieren	Gemiddeld
Corophium	Geen
Kokkels	Geen
Bodemleven	Gemiddeld

Opmerking:  
Plot in priel

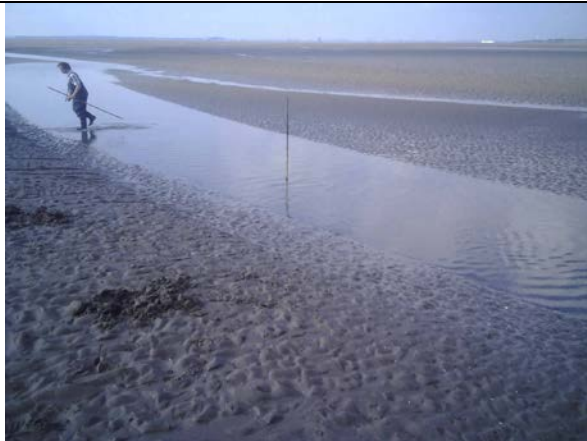
Datum: 8-9-2014

Geomorfologische eenheid: P1a1

Lutum: 0-2

Wadpieren Veel

Corophium Geen

Kokkels Weinig

Bodemleven Gemiddeld

Opmerking:  
flinke geul door plof

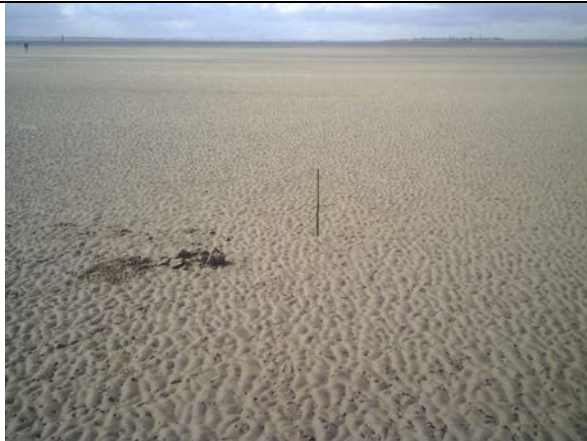
Datum: 14-9-2015

Geomorfologische eenheid: P1b

Lutum: 0-2

Wadpieren	Veel
Corophium	Geen
Kokkels	Weinig
Bodemleven	Gemiddeld

Opmerking:  
P1A1 niet ver weg, 25m

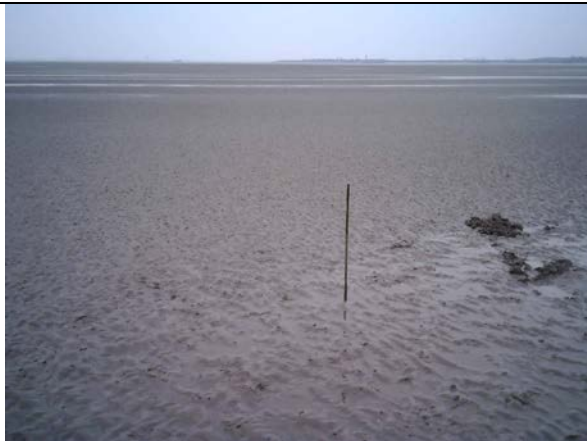
Datum: 26-3-2015

Geomorfologische eenheid: P1a1

Lutum: 0-2

Wadpieren	Veel
Corophium	Geen
Kokkels	Gemiddeld
Bodemleven	Gemiddeld

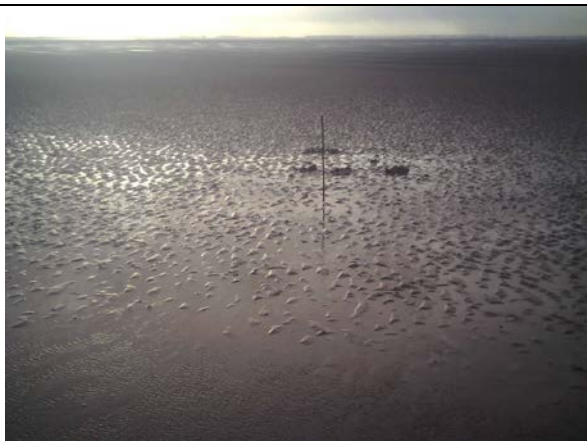
Datum: 8-12-2014

Geomorfologische eenheid: P1a1

Lutum: 0-2

Wadpieren	Veel
Corophium	Geen
Kokkels	Weinig
Bodemleven	Gemiddeld

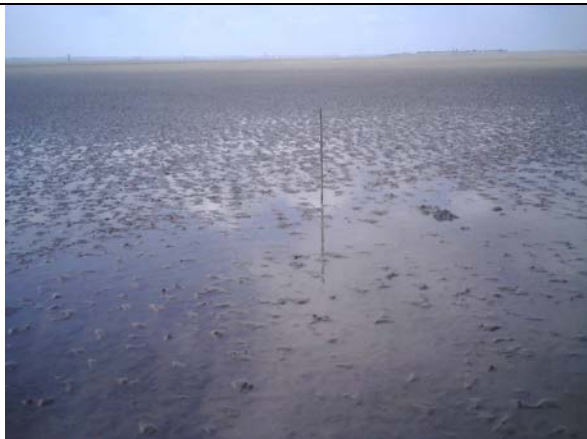
Datum: 8-9-2014

Geomorfologische eenheid: P1a1

Lutum: 0-2

Wadpieren	Veel
Corophium	Geen
Kokkels	Gemiddeld
Bodemleven	Gemiddeld

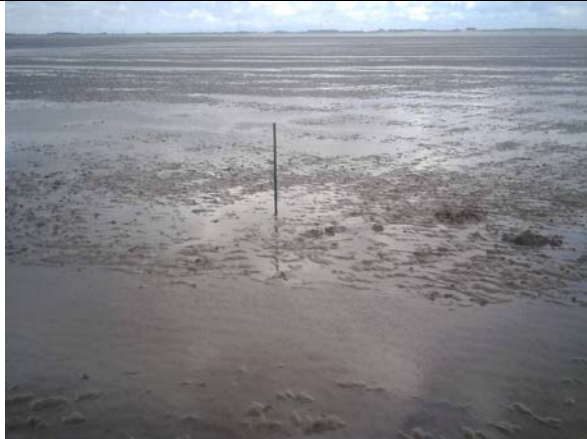
Datum: 14-9-2015

Geomorfologische eenheid: P1a1

Lutum: 0-2

Wadpieren	Veel
Corophium	Geen
Kokkels	Weinig
Bodemleven	Gemiddeld

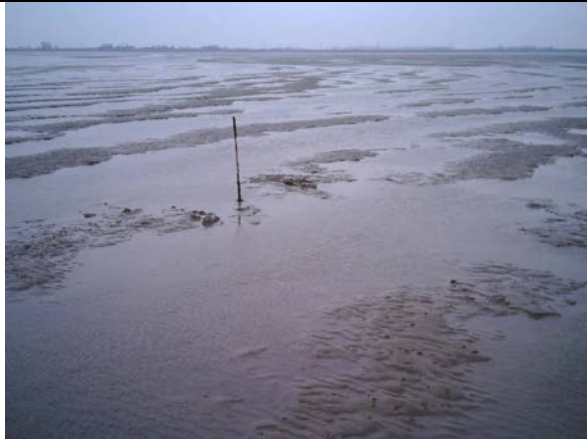
Datum: 26-3-2015

Geomorfologische eenheid: P1a1

Lutum: 0-2

Wadpieren	Veel
Corophium	Geen
Kokkels	Geen
Bodemleven	Gemiddeld

Opmerking:  
nonnetjes

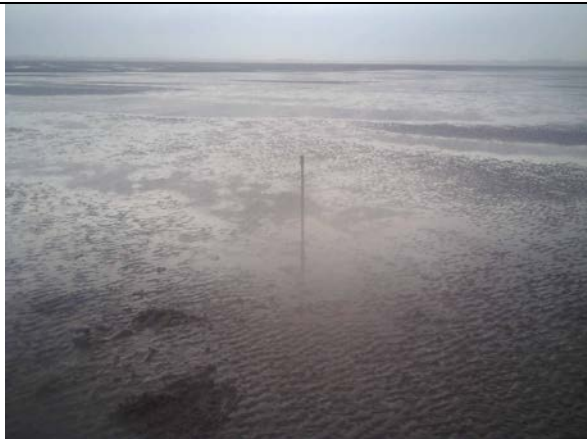
Datum: 8-12-2014

Geomorfologische eenheid: P1a1

Lutum: 0-2

Wadpieren	Veel
Corophium	Geen
Kokkels	Geen
Bodemleven	Sporadisch

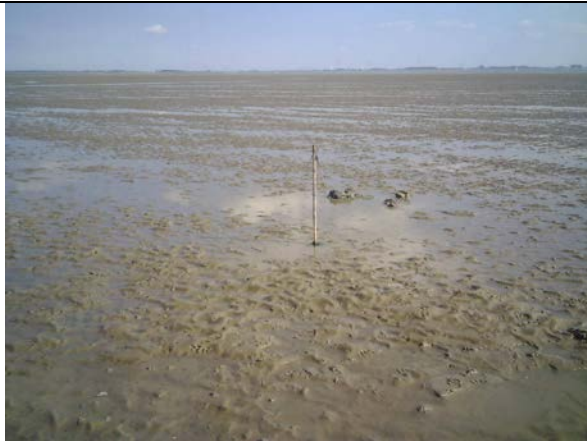
Datum: 8-9-2014

Geomorfologische eenheid: P1a1

Lutum: 0-2

Wadpieren	Veel
Corophium	Weinig
Kokkels	Weinig
Bodemleven	Gemiddeld

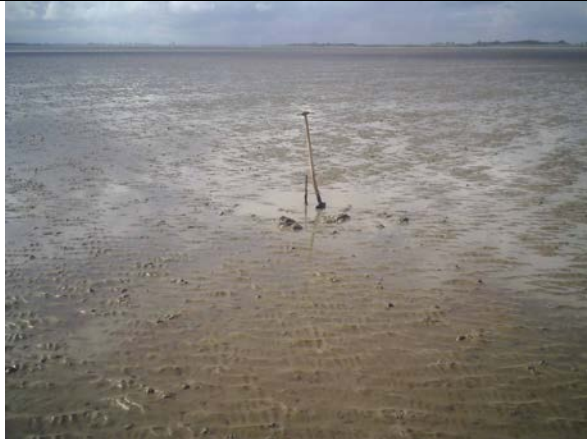
Datum: 14-9-2015

Geomorfologische eenheid: P1a1

Lutum: 0-2

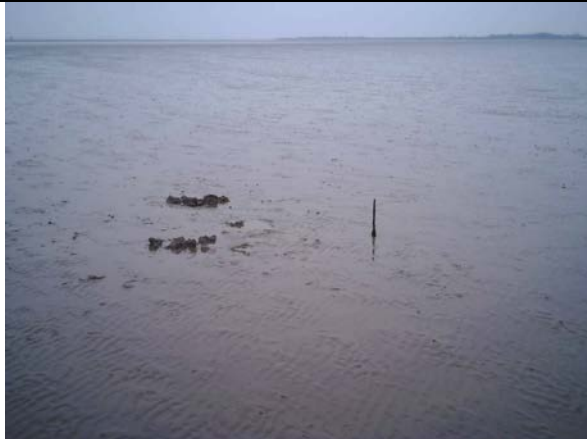
Datum: 26-3-2015

Geomorfologische eenheid: P1a1

Lutum: 0-2

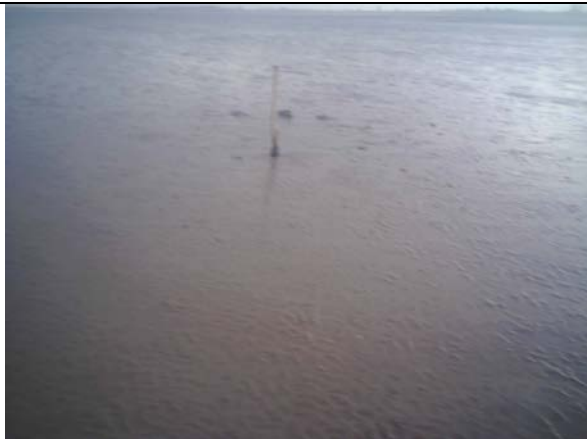
Datum: 8-12-2014

Geomorfologische eenheid: P1a1

Lutum: 0-2

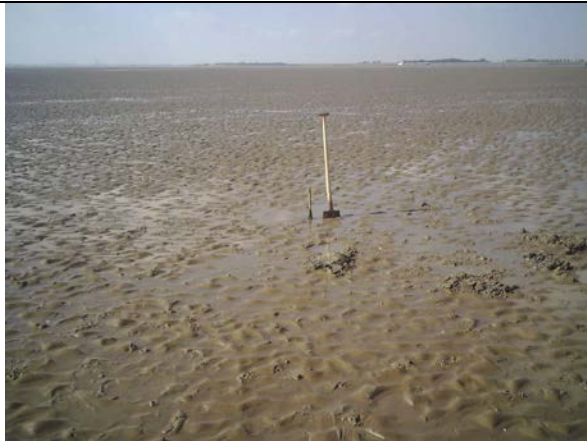
Datum: 8-9-2014

Geomorfologische eenheid: P1a1

Lutum: 0-2

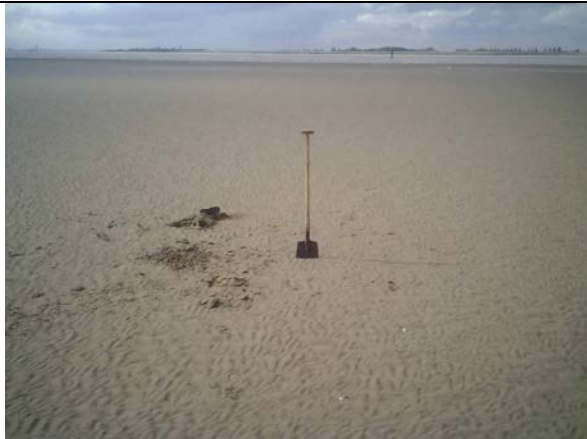
Datum: 14-9-2015

Geomorfologische eenheid: P2c

Lutum: 0-2

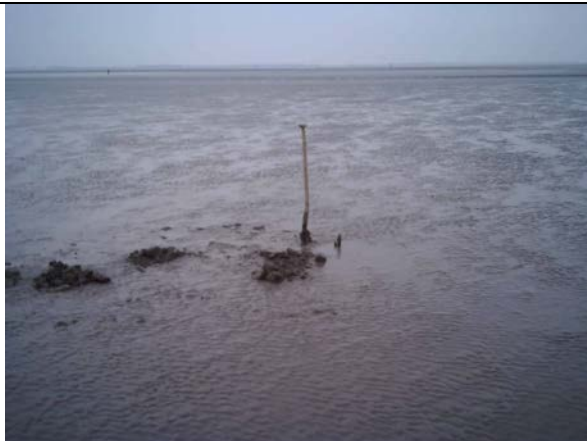
Datum: 26-3-2015

Geomorfologische eenheid: P2c

Lutum: 0-2

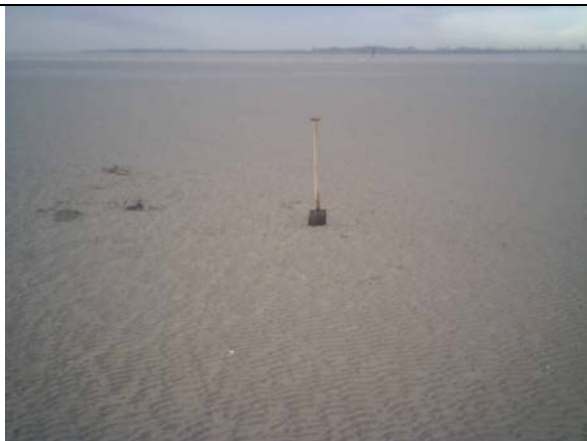
Datum: 8-12-2014

Geomorfologische eenheid: P2c

Lutum: 0-2
