## Opvolging Effecten Flexibel Storten

Datarapportage 2015

Rapportnr. 7210A/DR-2016-01

# Opvolging Effecten Flexibel Storten

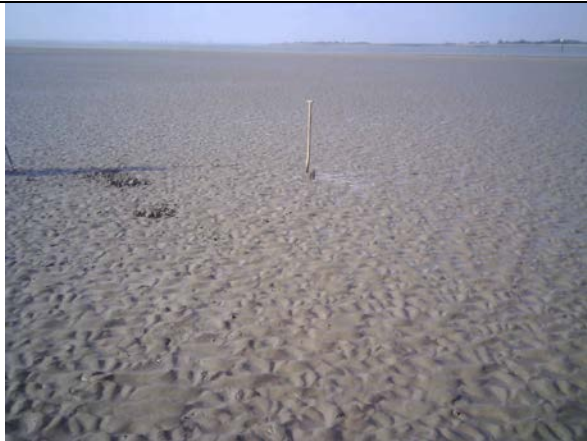
Datum: 8-9-2014

Geomorfologische eenheid: P1a1

Lutum: 0-2

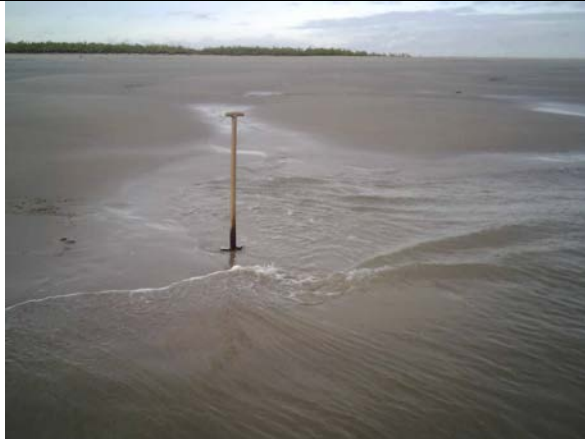
Datum: 16-9-2015

Geomorfologische eenheid: P2b1

Lutum: 0-2

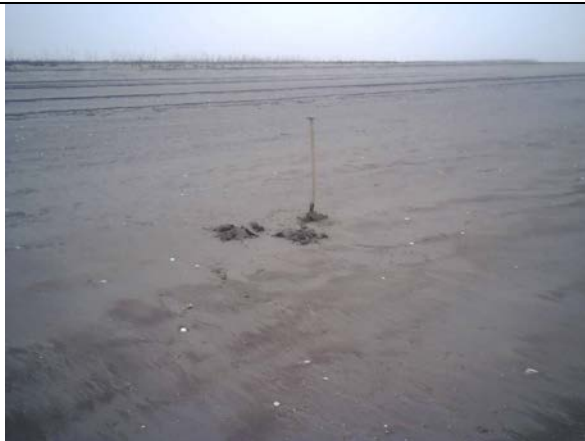
Datum: 24-3-2015

Geomorfologische eenheid: P2c

Lutum: 0-2

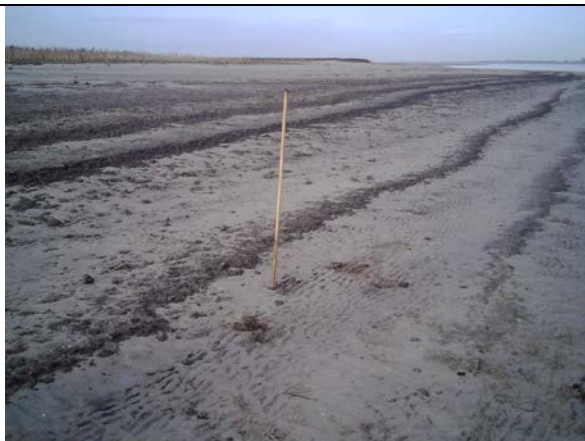
Datum: 9-12-2014

Geomorfologische eenheid: P2c

Lutum: 0-2

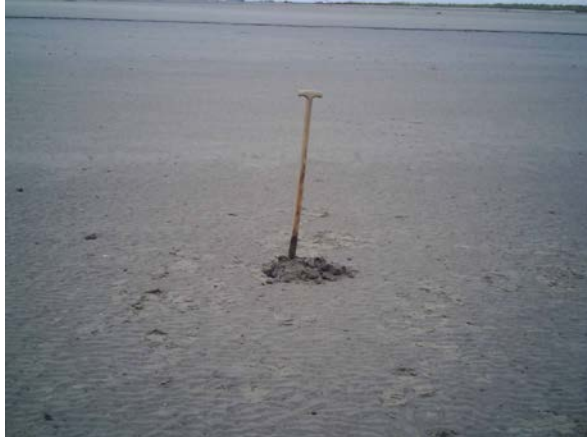
Datum: 16-9-2015

Geomorfologische eenheid: P2c

Lutum: 0-2

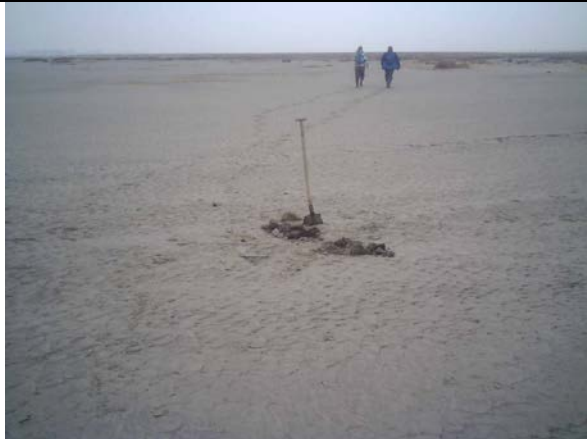
Datum: 24-3-2015

Geomorfologische eenheid: P2c

Lutum: 0-2

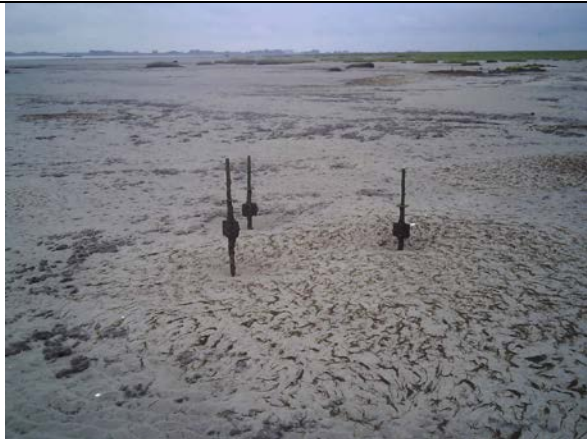
Datum: 9-9-2014

Geomorfologische eenheid: P2c

Lutum: 0-2

Wadpieren	Geen
Corophium	Geen
Kokkels	Geen
Bodemleven	Geen

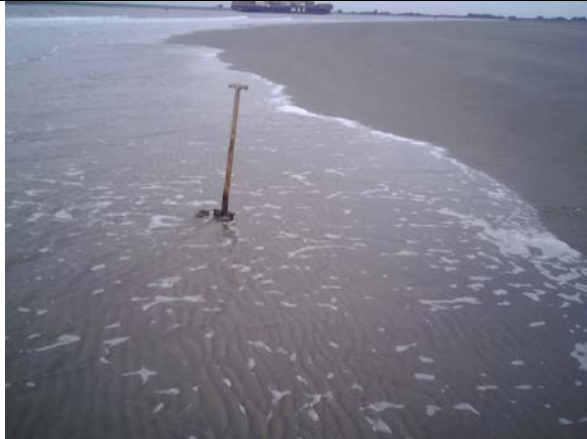
Datum: 16-9-2015

Geomorfologische eenheid: P2c

Lutum: 0-2

Wadpieren	Geen
Corophium	Geen
Kokkels	Geen
Bodemleven	Geen

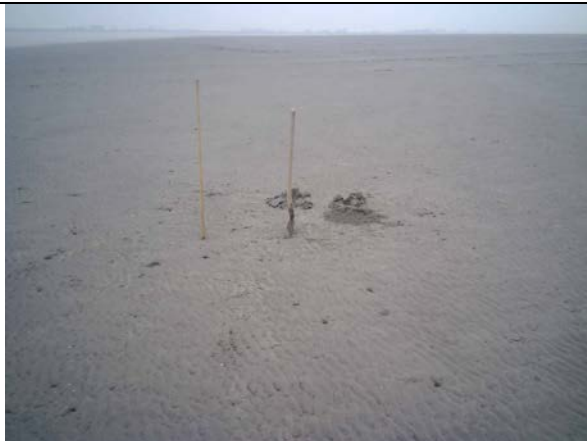
Datum: 24-3-2015

Geomorfologische eenheid: P2c

Lutum: 0-2

Wadpieren	Geen
Corophium	Geen
Kokkels	Geen
Bodemleven	Geen

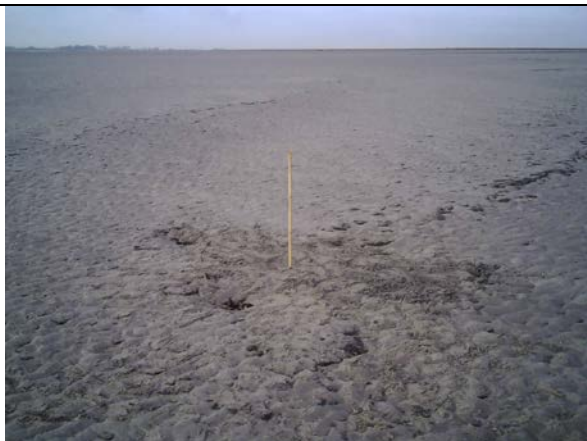
Datum: 9-12-2014

Geomorfologische eenheid: P2c

Lutum: 0-2

Wadpieren	Geen
Corophium	Geen
Kokkels	Geen
Bodemleven	Geen

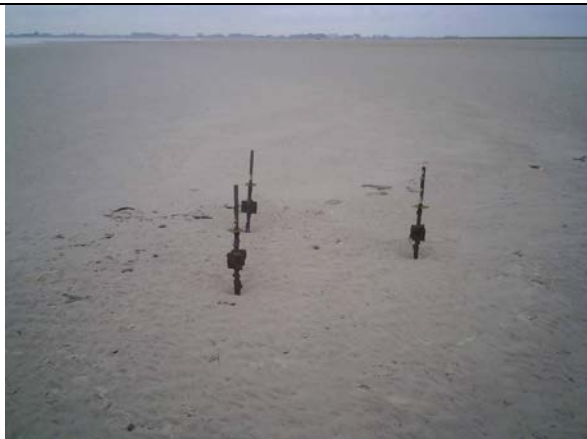
Datum: 9-9-2014

Geomorfologische eenheid: P2c

Lutum: 0-2

Wadpieren	Geen
Corophium	Geen
Kokkels	Geen
Bodemleven	Geen

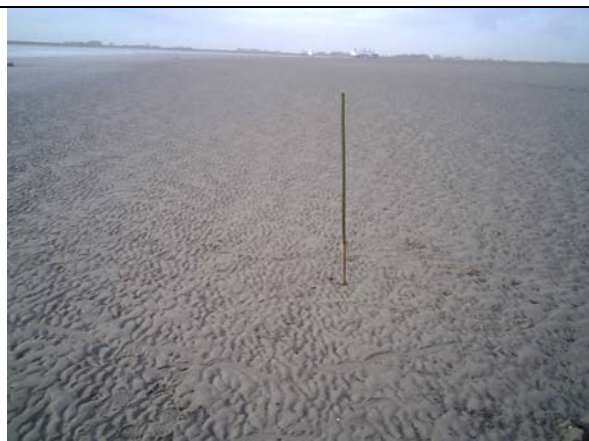
Datum: 9-12-2014

Geomorfologische eenheid: P2c

Lutum: 0-2

Wadpieren	Geen
Corophium	Geen
Kokkels	Geen
Bodemleven	Geen

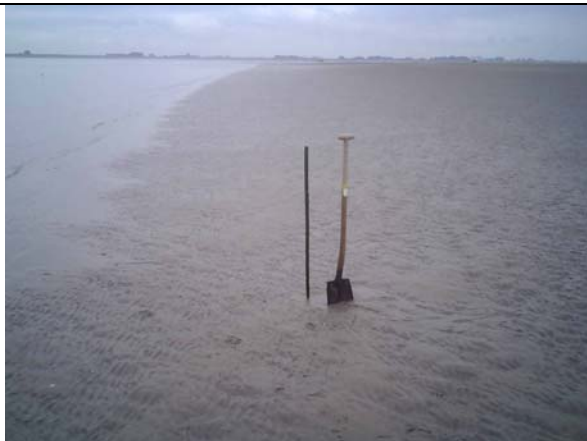
Datum: 9-9-2014

Geomorfologische eenheid: P2c

Lutum: 0-2

Wadpieren	Geen
Corophium	Geen
Kokkels	Geen
Bodemleven	Geen

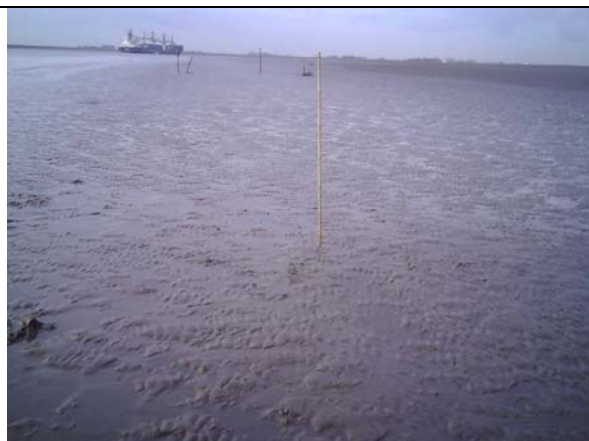
Datum: 9-12-2014

Geomorfologische eenheid: P2c

Lutum: 0-2

Wadpieren	Geen
Corophium	Geen
Kokkels	Geen
Bodemleven	Geen

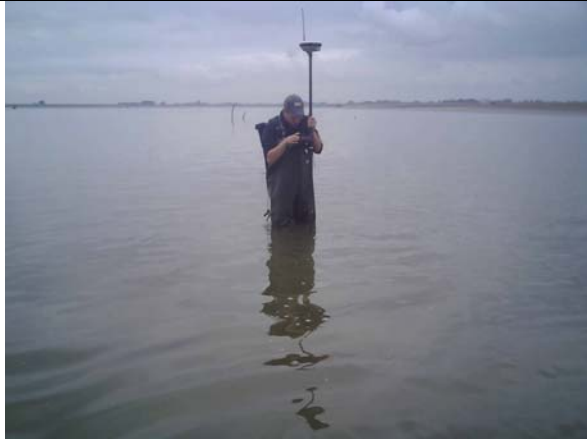
Datum: 9-9-2014

Geomorfologische eenheid: P2c

Lutum: 0-2

Opmerking:  
plot in water geen monsters

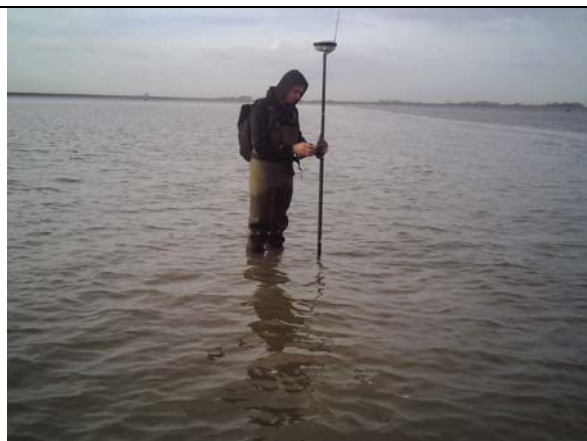
Datum: 9-12-2014

Geomorfologische eenheid: P2c

Opmerking:  
Water te hoog, wel RTK gemeten

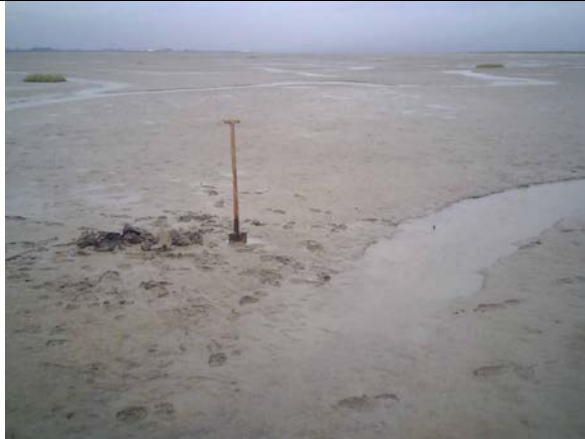
Datum: 16-9-2015

Geomorfologische eenheid: P1a1

Lutum: 5-8

Wadpieren	Geen
Corophium	Weinig
Kokkels	Geen
Bodemleven	Rijk

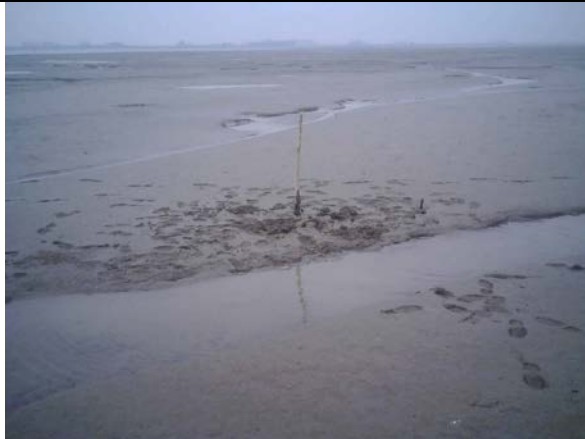
Datum: 24-3-2015

Geomorfologische eenheid: P1a1

Lutum: 5-8

Wadpieren	Weinig
Corophium	Geen
Kokkels	Geen
Bodemleven	Rijk

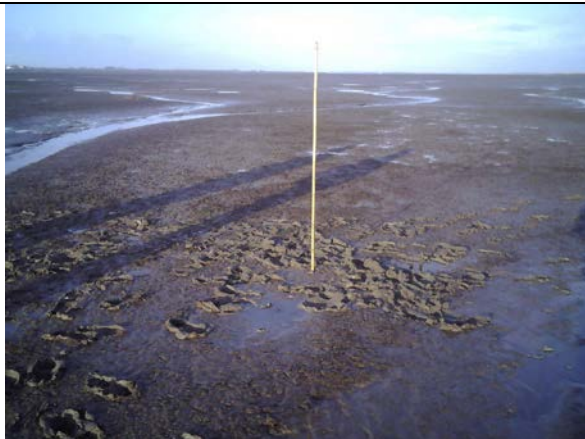
Datum: 9-12-2014

Geomorfologische eenheid: P1a2

Lutum: 12-17

Wadpieren	Weinig
Corophium	Weinig
Kokkels	Geen
Bodemleven	Gemiddeld

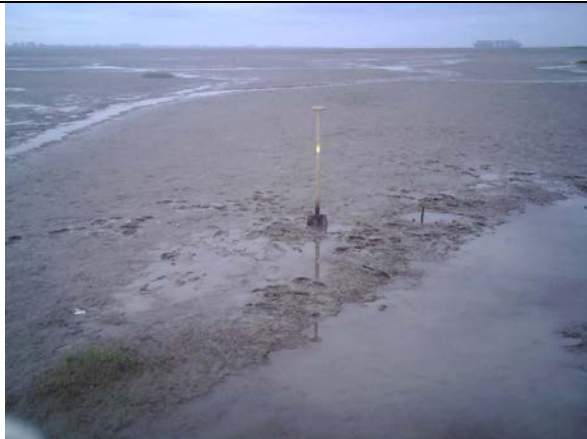
Datum: 9-9-2014

Geomorfologische eenheid: P1a2

Lutum: 8-12

Wadpieren      Weinig

Corophium    Veel

Bodemleven    Rijk

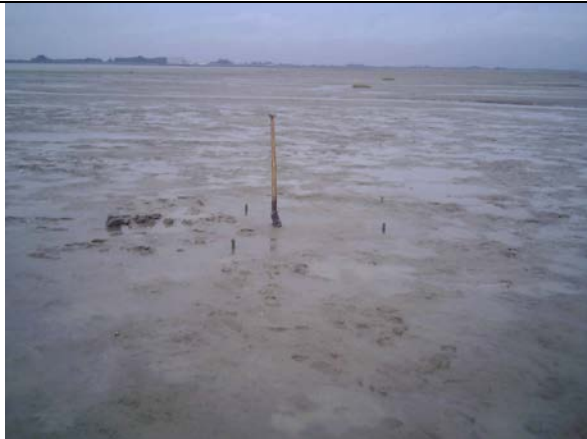
Datum: 16-9-2015

Geomorfologische eenheid: P1a1

Lutum: 2-5

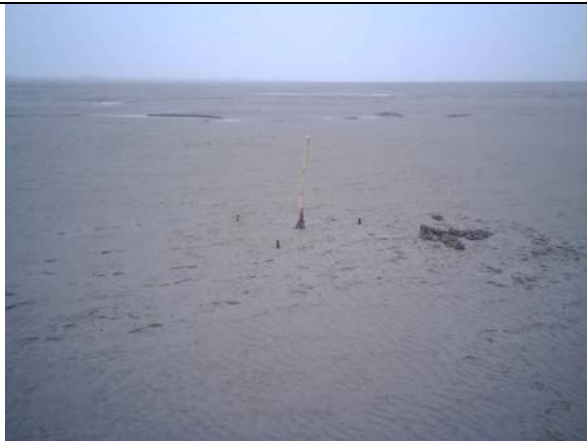
Datum: 24-3-2015

Geomorfologische eenheid: P1a1

Lutum: 2-5

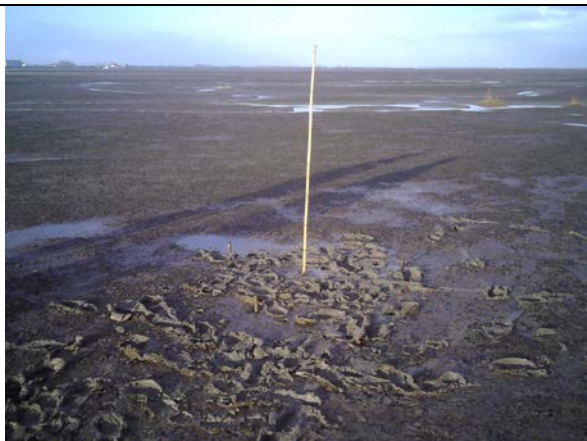
Datum: 9-12-2014

Geomorfologische eenheid: P1a2

Lutum: 17-25

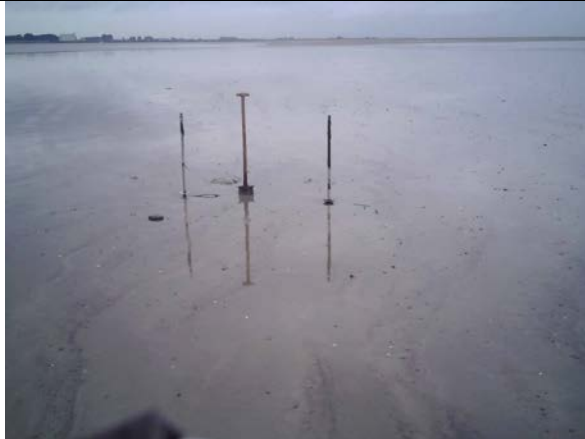
Datum: 16-9-2015

Geomorfologische eenheid: P2c

Lutum: 0-2

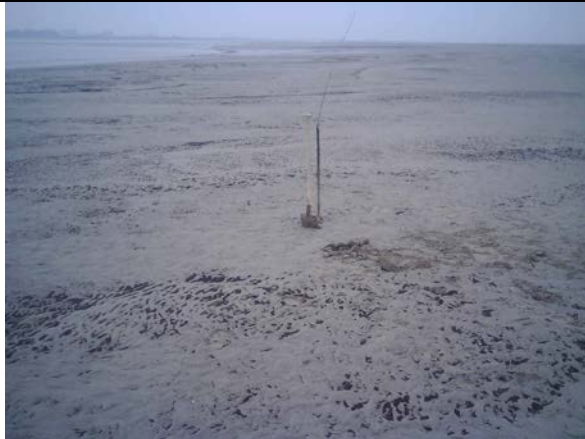
Datum: 24-3-2015

Geomorfologische eenheid: P2c

Lutum: 0-2

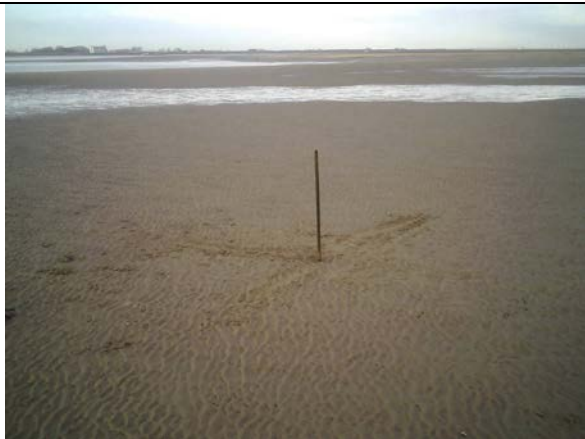
Datum: 9-12-2014

Geomorfologische eenheid: P2c

Lutum: 0-2

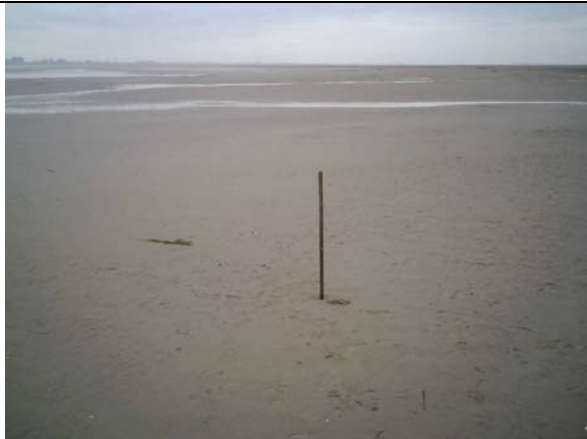
Datum: 9-9-2014

Geomorfologische eenheid: P2c

Lutum: 0-2

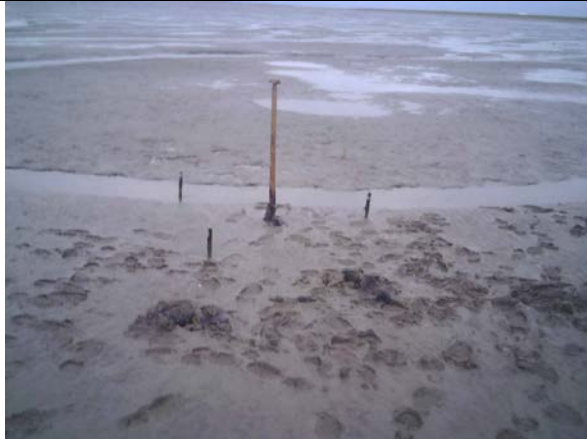
Datum: 16-9-2015

Geomorfologische eenheid: P1a2

Lutum: 8-12

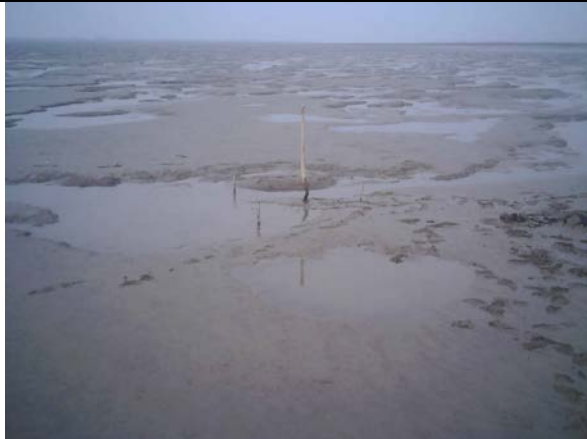
Datum: 24-3-2015

Geomorfologische eenheid: P1a1

Lutum: 5-8

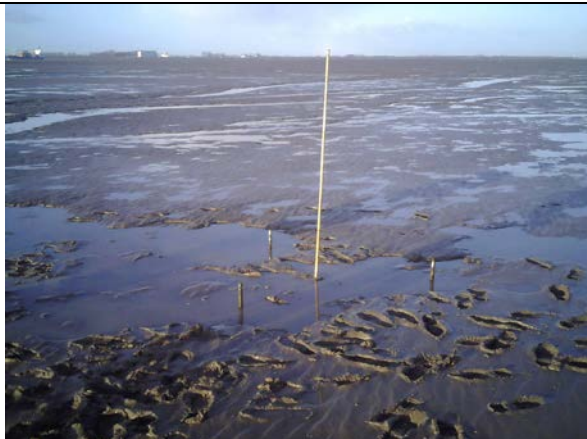
Datum: 9-12-2014

Geomorfologische eenheid: P1a1

Lutum: 5-8

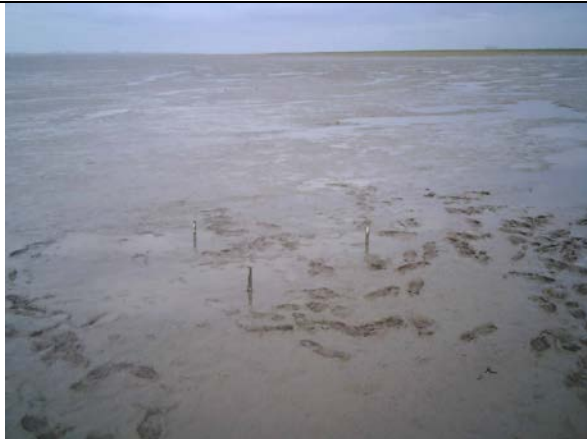
Datum: 9-9-2014

Geomorfologische eenheid: P1a2

Lutum: 8-12

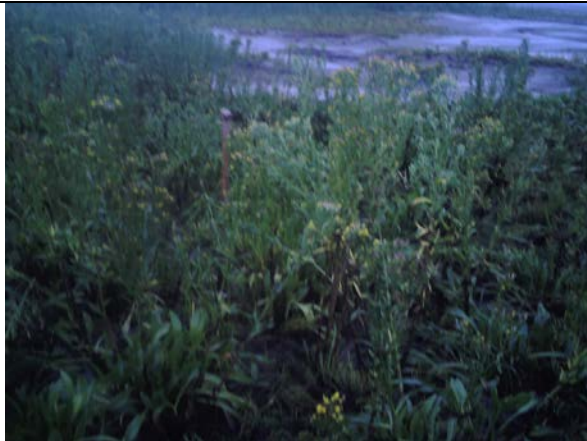
Datum: 16-9-2015

Geomorfologische eenheid: S2a

Lutum: 8-12

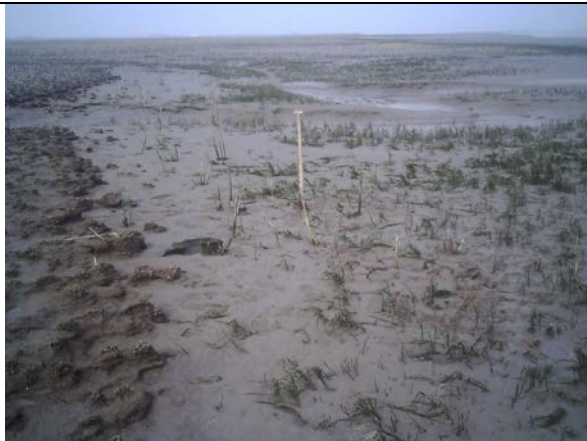
Datum: 24-3-2015

Geomorfologische eenheid: S2a

Lutum: 8-12

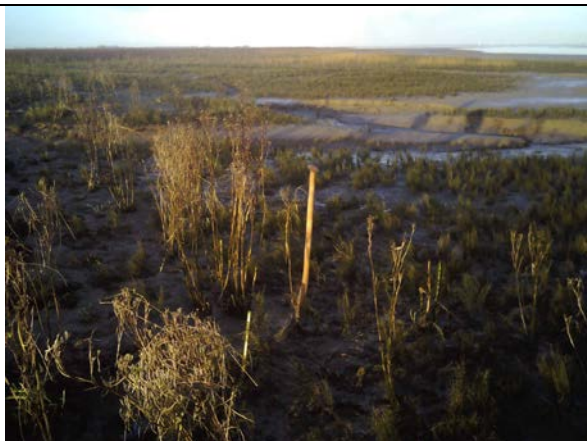
Datum: 9-12-2014

Geomorfologische eenheid: S2a

Lutum: 17-25

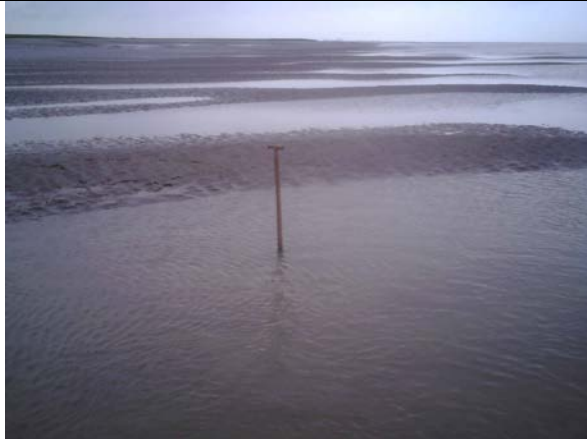
Datum: 16-9-2015

Geomorfologische eenheid: P2b2

Lutum: 0-2

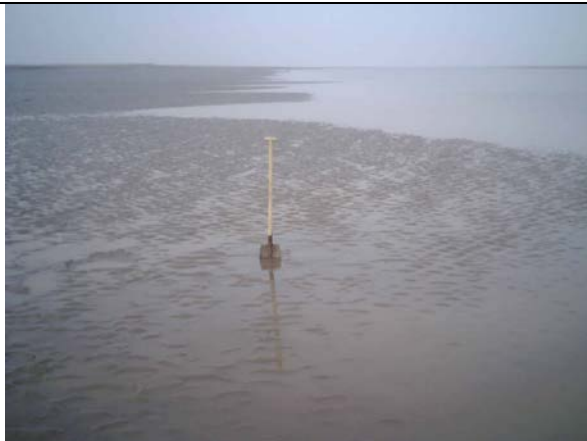
Datum: 24-3-2015

Geomorfologische eenheid: P2a

Lutum: 0-2

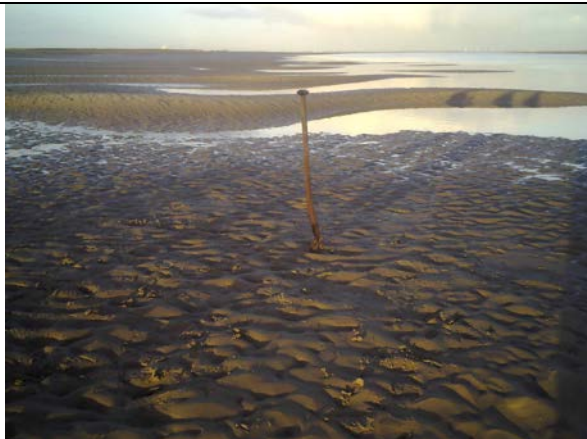
Datum: 9-12-2014

Geomorfologische eenheid: P2b1

Lutum: 0-2

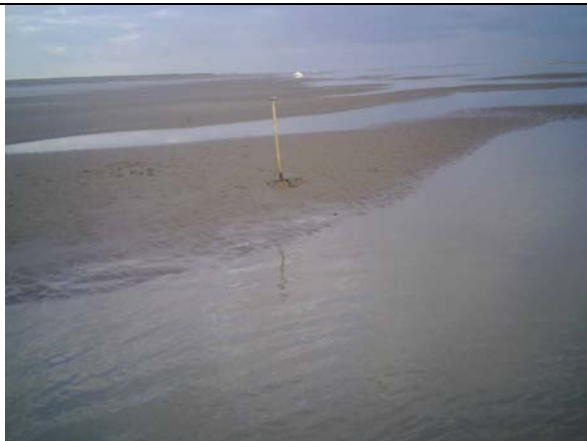
Datum: 9-9-2014

Geomorfologische eenheid: P2b1

Lutum: 0-2

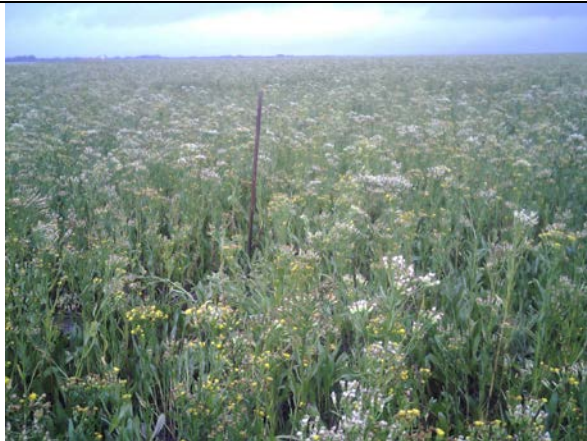
Datum: 16-9-2015

Geomorfologische eenheid: S1a

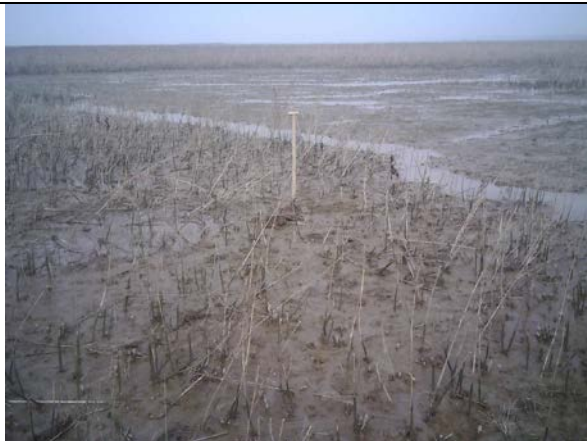
Datum: 24-3-2015

Hoek: 255°

Geomorfologische eenheid: S1a

Lutum: 12-17

Wadpieren	Geen
Corophium	Weinig
Kokkels	Geen
Bodemleven	Sporadisch

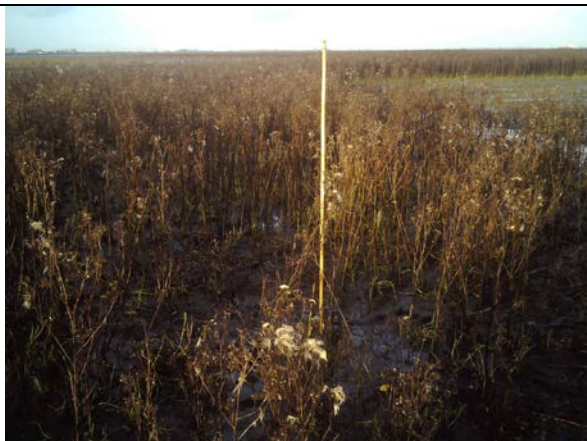
Datum: 9-12-2014

Hoek: 255°

Geomorfologische eenheid: S1a

Lutum: 17-25

Wadpieren	Geen
Corophium	Geen
Kokkels	Geen
Bodemleven	Geen

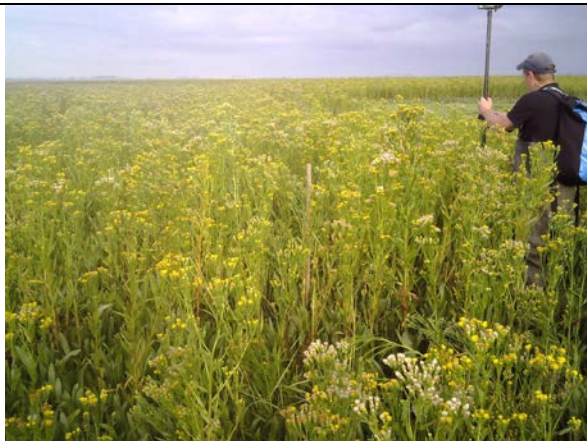
Datum: 9-9-2014

Geomorfologische eenheid: S1a

Lutum: 17-25

Wadpieren Geen

Corophium Geen

Kokkels Geen

Bodemleven Geen

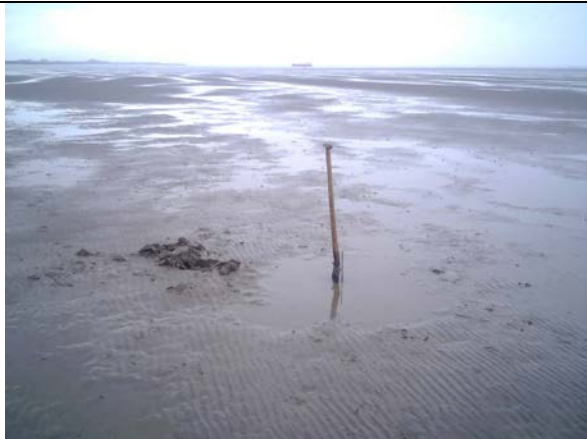
Datum: 16-9-2015

Geomorfologische eenheid: P1a1

Lutum: 0-2

Wadpieren	Gemiddeld
Corophium	Veel
Kokkels	Geen
Bodemleven	Gemiddeld

Hoek: 315°

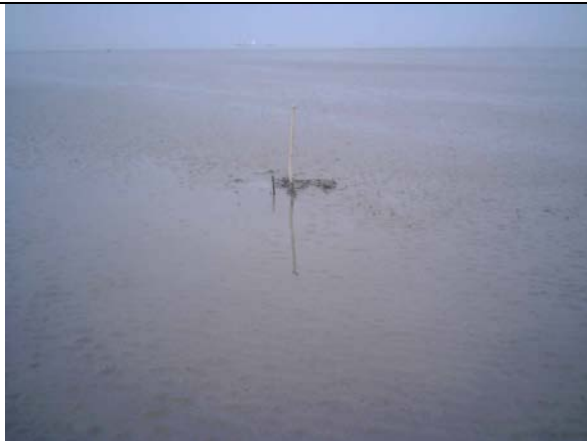
Datum: 24-3-2015

Geomorfologische eenheid: P1a1

Lutum: 0-2

Wadpieren	Veel
Corophium	Weinig
Kokkels	Geen
Bodemleven	Gemiddeld

Hoek: 315°

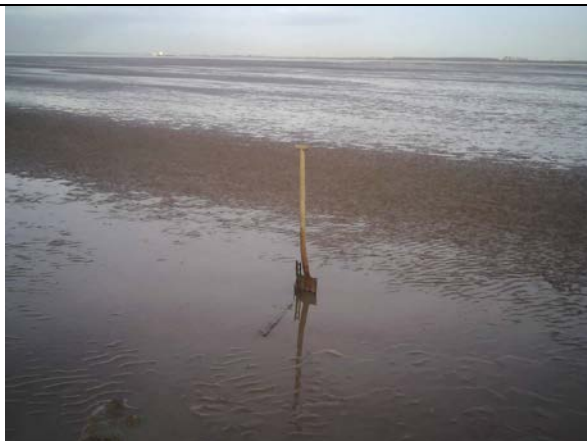
Datum: 9-12-2014

Geomorfologische eenheid: P1a1

Lutum: 0-2

Wadpieren	Veel
Corophium	Weinig
Kokkels	Geen
Bodemleven	Gemiddeld

Hoek: 315°

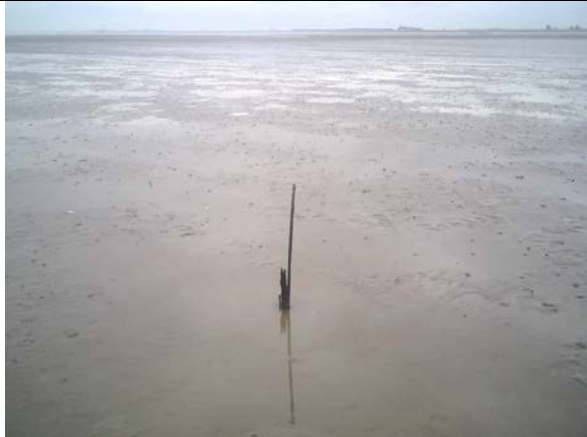
Datum: 9-9-2014

Geomorfologische eenheid: P1a1

Lutum: 0-2

Wadpieren	Veel
Corophium	Weinig
Kokkels	Weinig
Bodemleven	Gemiddeld

Hoek: 315°

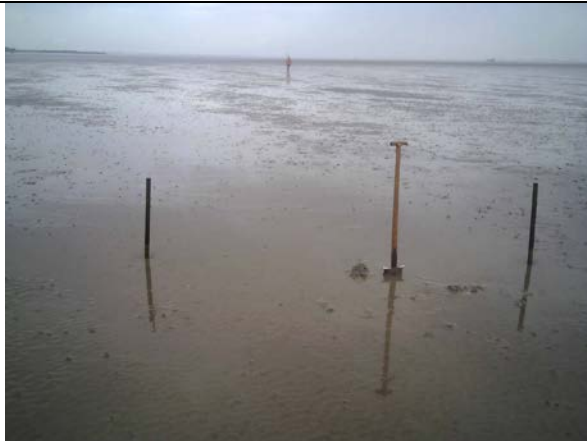
Datum: 16-9-2015

Geomorfologische eenheid: P1a1

Lutum: 0-2

Wadpieren	Veel
Corophium	Weinig
Kokkels	Geen
Bodemleven	Gemiddeld

Hoek: 330°

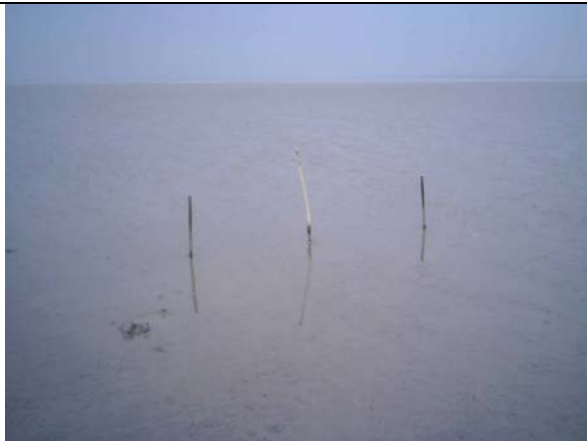
Datum: 24-3-2015

Geomorfologische eenheid: P1a1

Lutum: 0-2

Wadpieren	Weinig
Corophium	Weinig
Kokkels	Geen
Bodemleven	Gemiddeld

Hoek: 330°

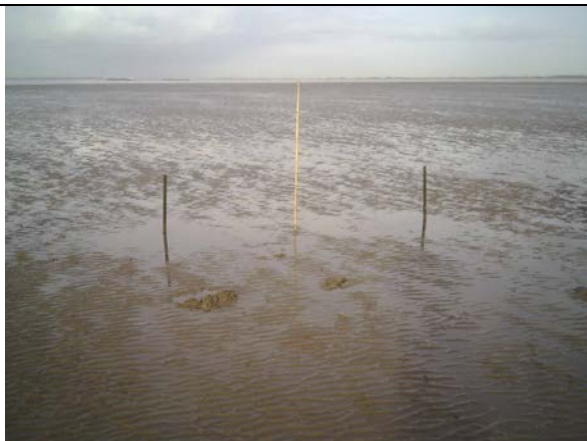
Datum: 9-12-2014

Geomorfologische eenheid: P1a1

Lutum: 0-2

Wadpieren	Veel
Corophium	Geen
Kokkels	Geen
Bodemleven	Sporadisch

Hoek: 330°

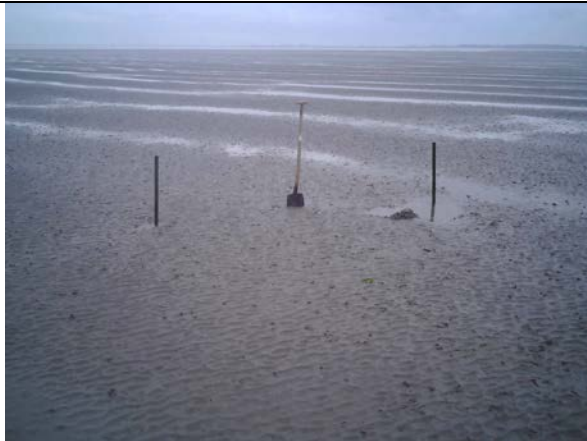
Datum: 9-9-2014

Geomorfologische eenheid: P1b

Lutum: 0-2

Wadpieren Veel

Corophium Weinig

Kokkels Geen

Bodemleven Gemiddeld

Opmerking:  
nonnetjes

Hoek: 330°

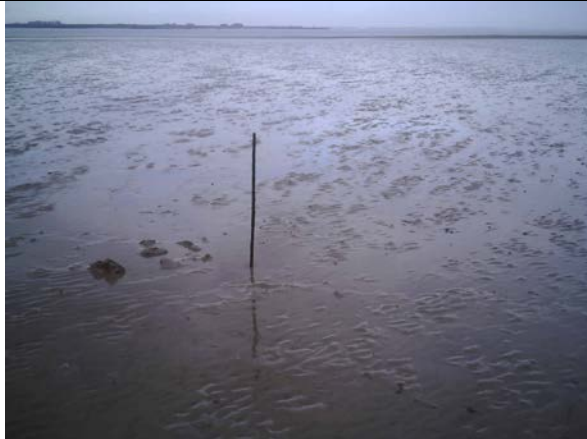
Datum: 16-9-2015

Geomorfologische eenheid: P1a1

Lutum: 0-2

Wadpieren	Gemiddeld
Corophium	Weinig
Kokkels	Geen
Bodemleven	Gemiddeld

Hoek: 290°

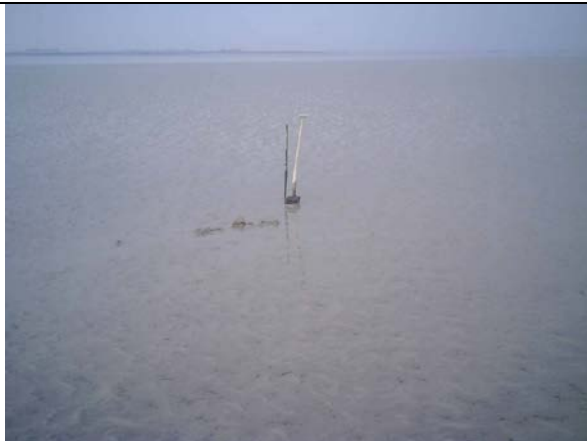
Datum: 24-3-2015

Geomorfologische eenheid: P1a1

Lutum: 0-2

Wadpieren	Weinig
Corophium	Geen
Kokkels	Geen
Bodemleven	Sporadisch

Hoek: 290°

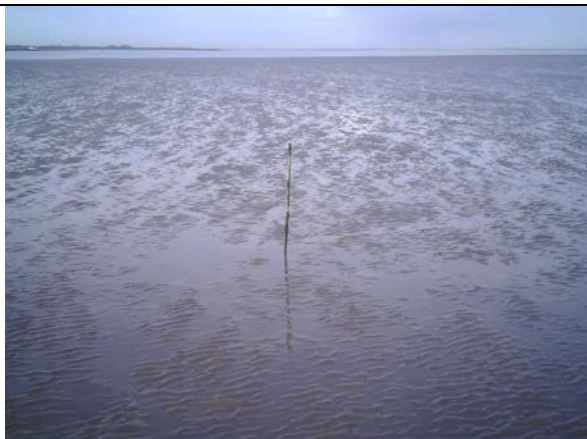
Datum: 9-12-2014

Geomorfologische eenheid: P1a1

Lutum: 0-2

Wadpieren	Weinig
Corophium	Geen
Kokkels	Geen
Bodemleven	Sporadisch

Opmerking:  
twijfel p2c

Hoek: 290°

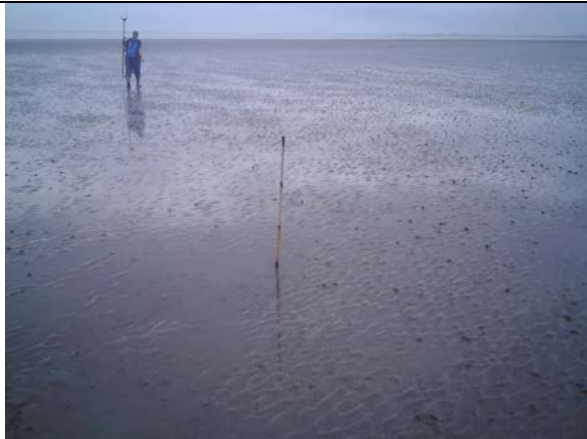
Datum: 9-9-2014

Geomorfologische eenheid: P1a1

Lutum: 0-2

Wadpieren Veel

Corophium Geen

Kokkels Geen

Bodemleven Gemiddeld

Hoek: 290°

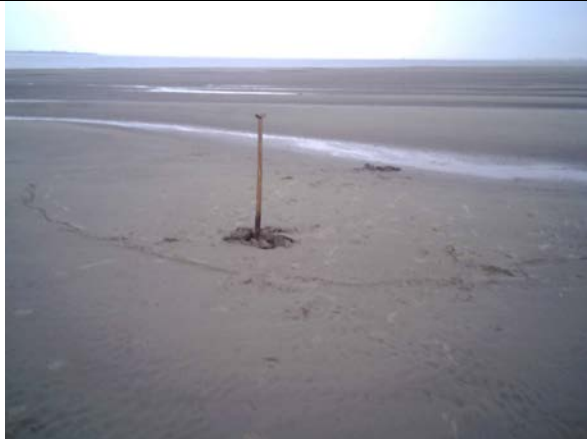
Datum: 16-9-2015

Geomorfologische eenheid: P2b1

Lutum: 0-2

Wadpieren	Geen
Corophium	Geen
Kokkels	Geen
Bodemleven	Sporadisch

Opmerking:  
in dal wadpieren

Hoek: 300°

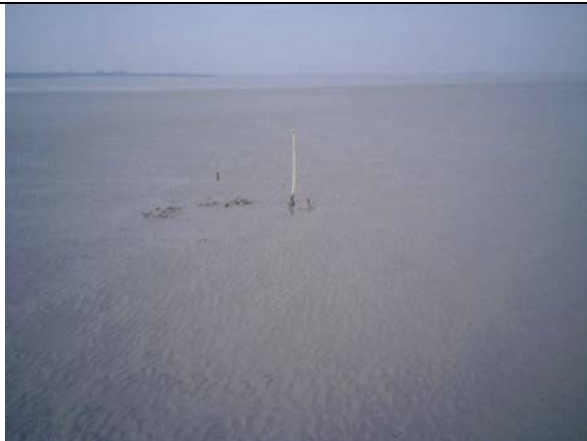
Datum: 24-3-2015

Geomorfologische eenheid: P2c

Lutum: 0-2

Wadpieren	Weinig
Corophium	Geen
Kokkels	Geen
Bodemleven	Sporadisch

Hoek: 300°

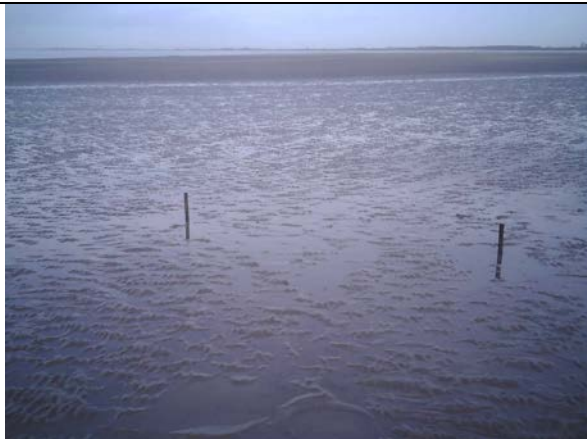
Datum: 9-12-2014

Geomorfologische eenheid: P2c

Lutum: 0-2

Wadpieren	Weinig
Corophium	Geen
Kokkels	Geen
Bodemleven	Sporadisch

Hoek: 300°

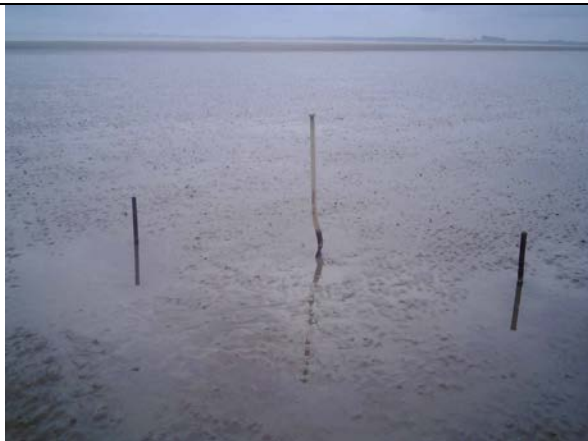
Datum: 9-9-2014

Geomorfologische eenheid: P1a1

Lutum: 0-2

Wadpieren Gemiddeld

Corophium Geen

Kokkels Geen

Bodemleven Sporadisch

Hoek: 300°

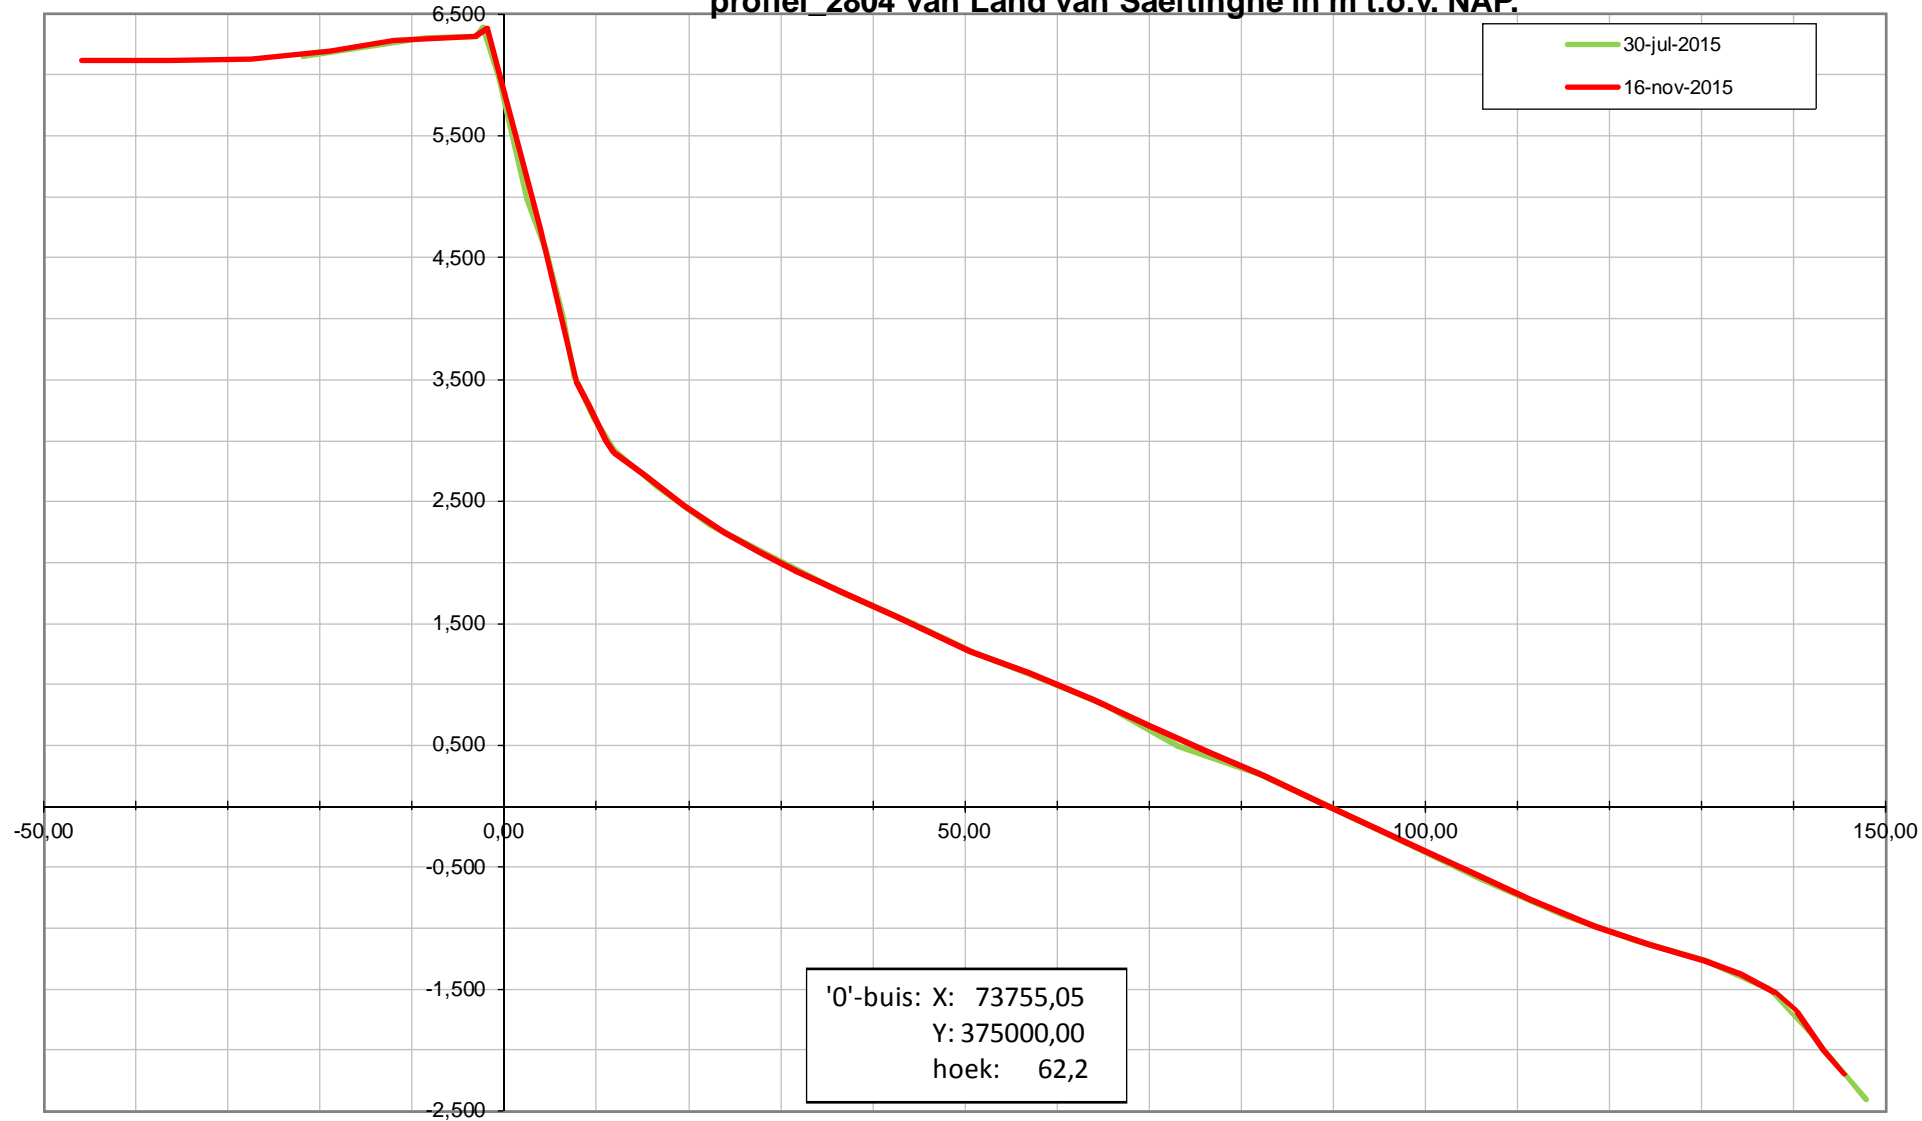
profiel 2804 van Land van Saeftinghe in m t.o.v. NAP.
