Opvolging Effecten Flexibel Storten

Datarapportage 2017

Rapportnr. 7210A/DR-2017-01
Datum 9 april 2018
Status Definitief

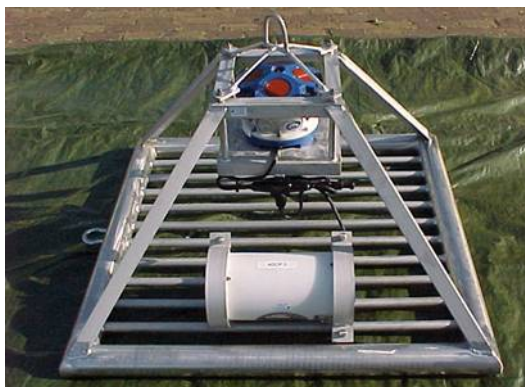
Figuur 3 ADCP geplaatst in meetframe

De diepe punten worden gemeten met een RDI ADCP (600 of 1200 kHz) gemonteerd in een frame. De punten op de plaat worden gemeten met AquaDopp Velocity Profiler (2 MHz). Van alle punten op de plaat wordt de hoogte van de sensor ingemeten m.b.v. RTK.

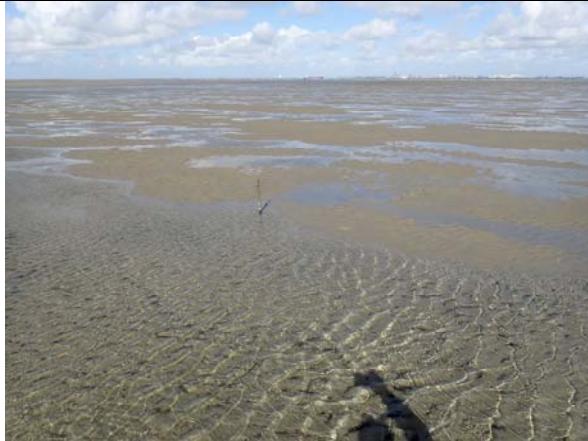
Datum: 12-9-2017

Geomorfologische eenheid: P2c

Lutum: 0-2

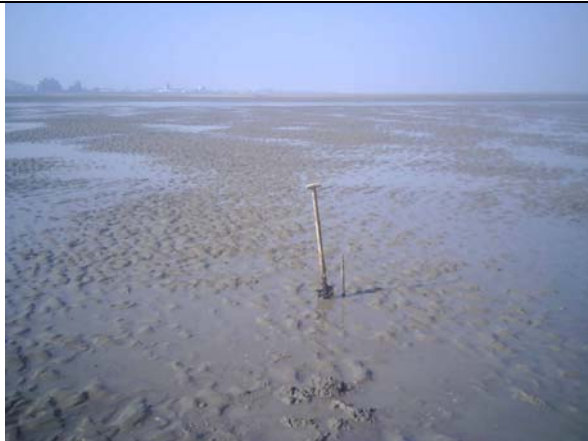
Datum: 16-3-2017

Geomorfologische eenheid: P2c

Lutum: 0-2

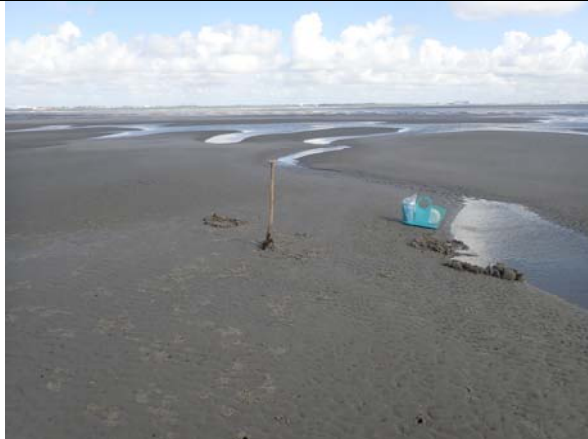
Datum: 12-9-2017

Geomorfologische eenheid: P2b1

Lutum: 0-2

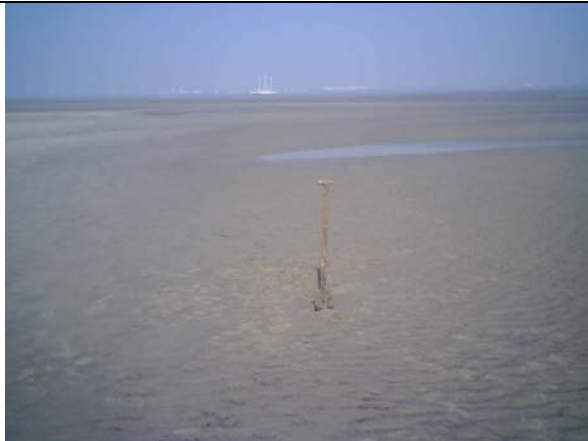
Datum: 16-3-2017

Geomorfologische eenheid: P2a

Lutum: 0-2

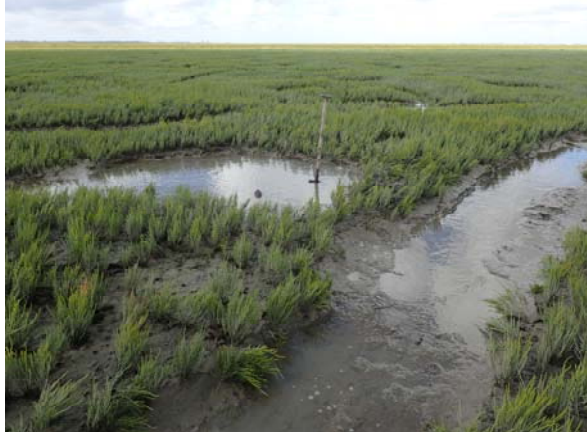
Datum: 12-9-2017

Hoek: 300°

Geomorfologische eenheid: S1a

Opmerking:
platte slijkgaper pygospio
draadworm

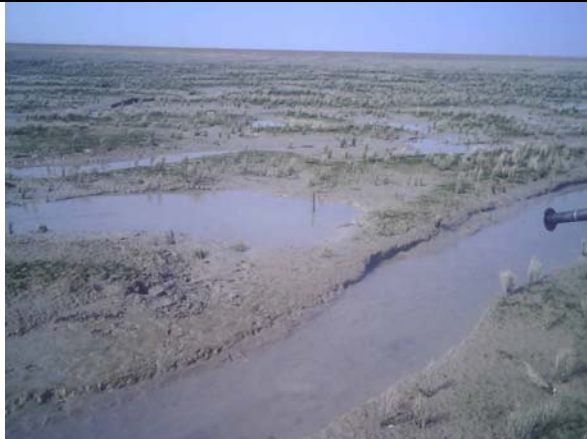
Datum: 16-3-2017

Hoek: 300°

Geomorfologische eenheid: S2a

Opmerking:
nonnetje platte slijkgaper
draadworm

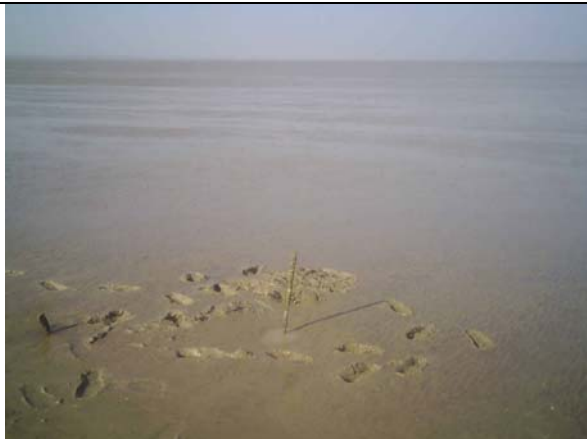
Datum: 21-9-2016

Geomorfologische eenheid: P1a2

Lutum: 8-12

Wadpieren	Veel
Corophium	Geen
Kokkels	Geen
Bodemleven	Rijk

Opmerking:
draadworm zagers platte
slijkgapers

Hoek: 285°

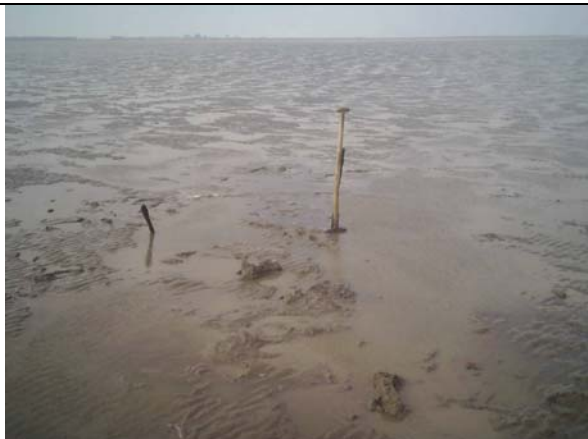
Datum: 16-3-2016

Geomorfologische eenheid: P1a2

Lutum: 8-12

Wadpieren Gemiddeld

Corophium Geen

Kokkels Geen

Bodemleven Sporadisch

Hoek: 285°

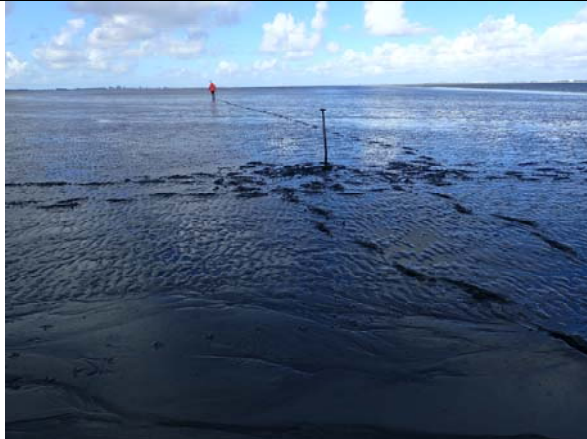
Datum: 12-9-2017

Geomorfologische eenheid: P1a2

Lutum: 8-12

Wadpieren	Weinig
Corophium	Geen
Kokkels	Geen
Bodemleven	Rijk

Opmerking:
nonetje veel draadwormen nereis

Hoek: 295°

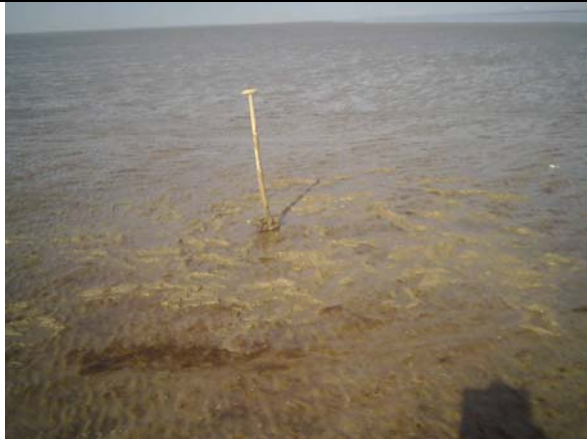
Datum: 16-3-2017

Geomorfologische eenheid: P1a2

Lutum: 8-12

Wadpieren	Gemiddeld
Corophium	Geen
Kokkels	Geen
Bodemleven	Rijk

Opmerking:
draadw, pl slijkg haarw, non,
hediste

Hoek: 295°

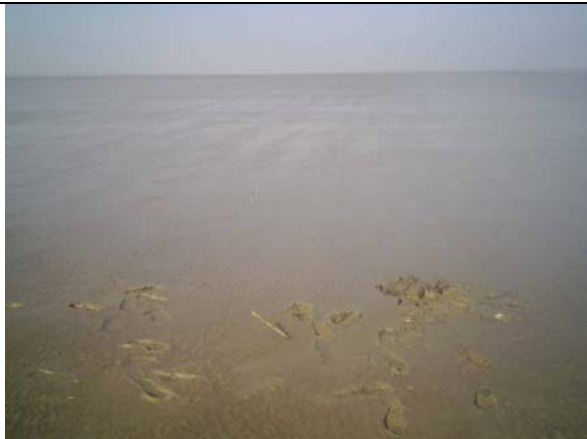
Datum: 21-9-2016

Geomorfologische eenheid: P1a1

Lutum: 5-8

Wadpieren	Veel
Corophium	Weinig
Kokkels	Geen
Bodemleven	Gemiddeld

Opmerking:
pygospio draadworm platte
slijkgaper

Hoek: 295°

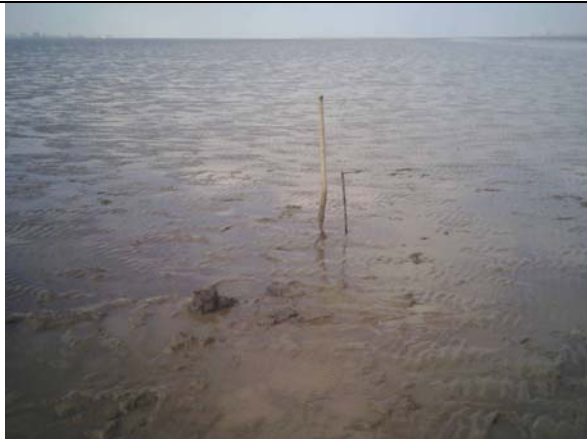
Datum: 16-3-2016

Geomorfologische eenheid: P1a1

Lutum: 5-8

Wadpieren Weinig

Corophium Geen

Kokkels Geen

Bodemleven Gemiddeld

Opmerking:
nonnetjes en draadwormen

Hoek: 295°

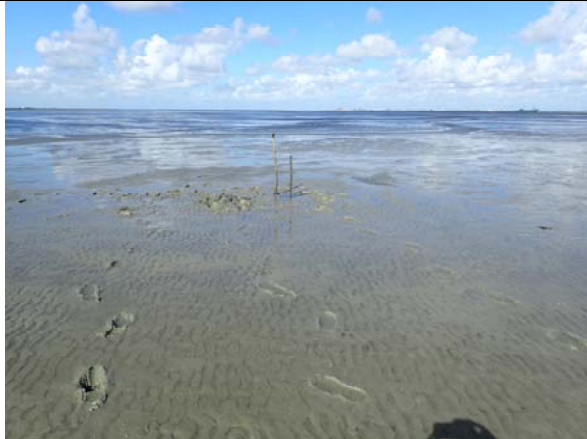
Datum: 12-9-2017

Geomorfologische eenheid: P1a2

Lutum: 8-12

Wadpieren	Gemiddeld
Corophium	Geen
Kokkels	Geen
Bodemleven	Rijk

Opmerking:
draadworm nereis pygospio non
platte slijkgaper

Hoek: 295°

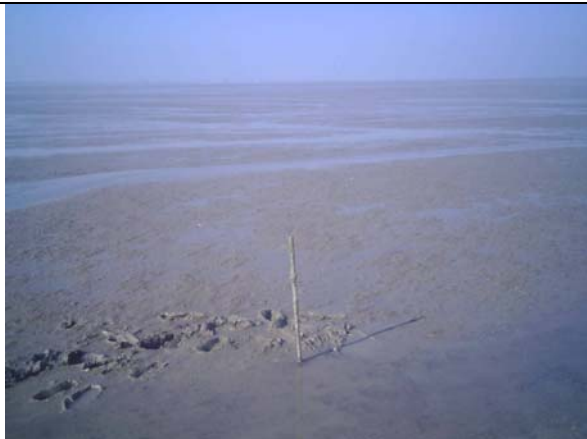
Datum: 21-9-2016

Geomorfologische eenheid: P1a2

Lutum: 12-17

Wadpieren	Gemiddeld
Corophium	Geen
Kokkels	Geen
Bodemleven	Gemiddeld

Opmerking:
zager draadworm platte slijkgaper
pygospio

Hoek: 295°

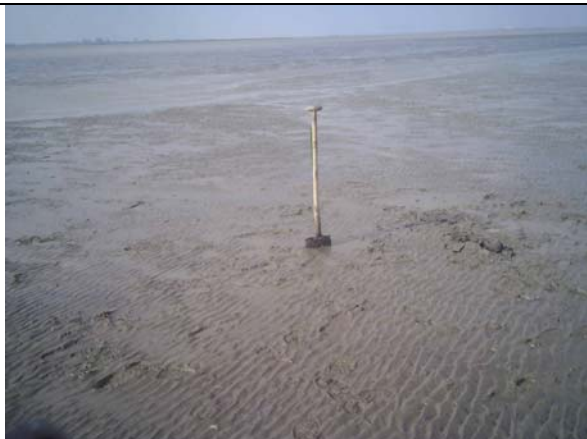
Datum: 16-3-2016

Geomorfologische eenheid: P1a1

Lutum: 2-5

Wadpieren Gemiddeld

Corophium Weinig

Kokkels Geen

Bodemleven Gemiddeld

Hoek: 295°

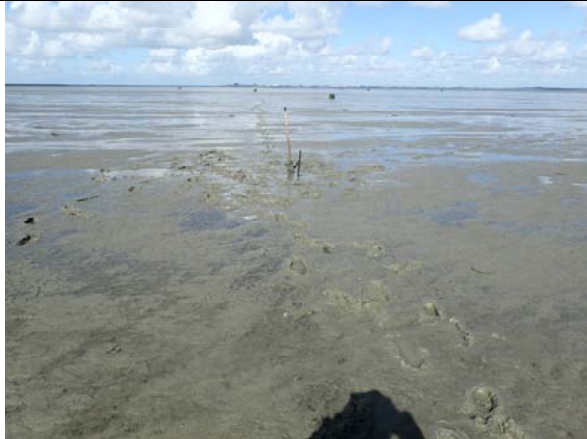
Datum: 12-9-2017

Geomorfologische eenheid: P1a2

Lutum: 8-12

Wadpieren	Weinig
Corophium	Geen
Kokkels	Geen
Bodemleven	Rijk

Opmerking:
nereis draadworm platte slijkgaper
pygospio non

Hoek: 280°

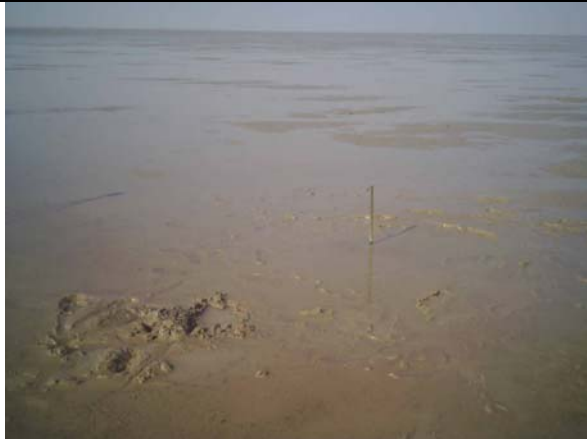
Datum: 16-3-2017

Geomorfologische eenheid: P1a1

Lutum: 5-8

Wadpieren	Weinig
Corophium	Geen
Kokkels	Geen
Bodemleven	Rijk

Opmerking:
haarw platte slijkgaper draadw
non hediste

Hoek: 280°

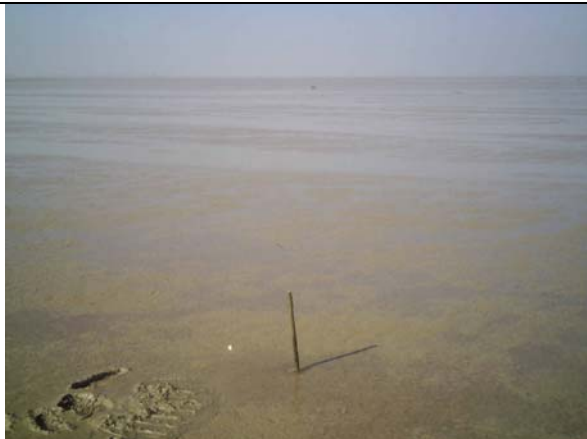
Datum: 21-9-2016

Geomorfologische eenheid: P1a2

Lutum: 12-17

Wadpieren	Weinig
Corophium	Geen
Kokkels	Geen
Bodemleven	Rijk

Opmerking:
platte slijkgaper draadworm zager
pygospio

Hoek: 280°

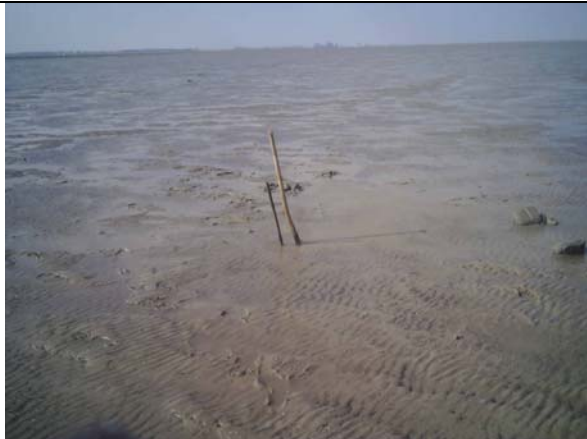
Datum: 16-3-2016

Hoek: 280°

Geomorfologische eenheid: P1a2

Lutum: 8-12

Wadpieren Weinig

Corophium Geen

Kokkels Geen

Bodemleven Gemiddeld

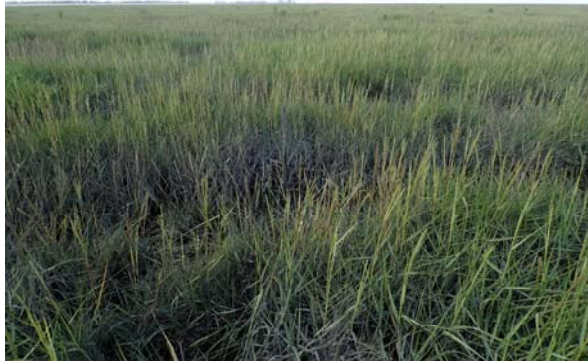
Datum: 12-9-2017

Hoek: 280°

Geomorfologische eenheid: S1a

Lutum: 17-25

Wadpieren	Geen
Corophium	Geen
Kokkels	Geen
Bodemleven	Geen

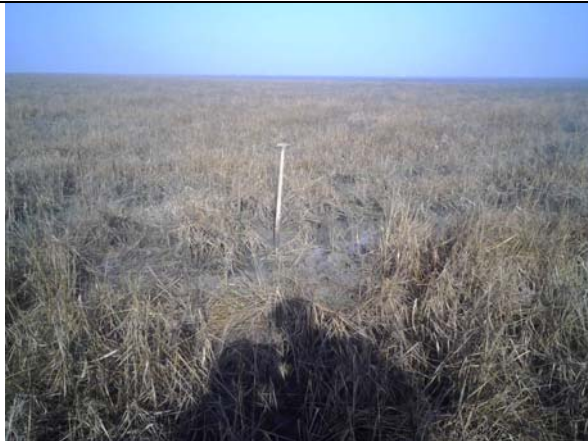
Datum: 16-3-2017

Hoek: 280°

Geomorfologische eenheid: S1a

Lutum: 12-17

Wadpieren	Geen
Corophium	Geen
Kokkels	Geen
Bodemleven	Geen

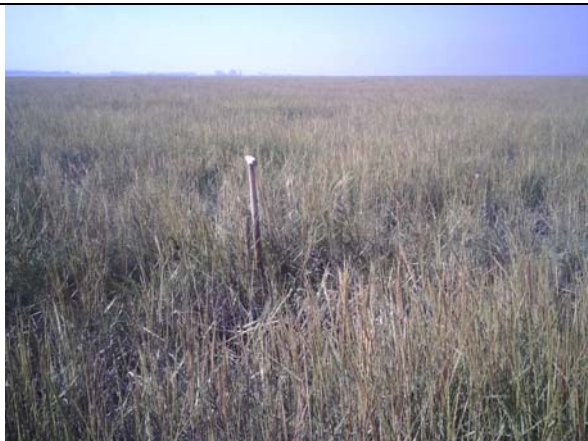
Datum: 21-9-2016

Hoek: 280°

Geomorfologische eenheid: S1a

Lutum: 12-17

Wadpieren	Geen
Corophium	Geen
Kokkels	Geen
Bodemleven	Sporadisch

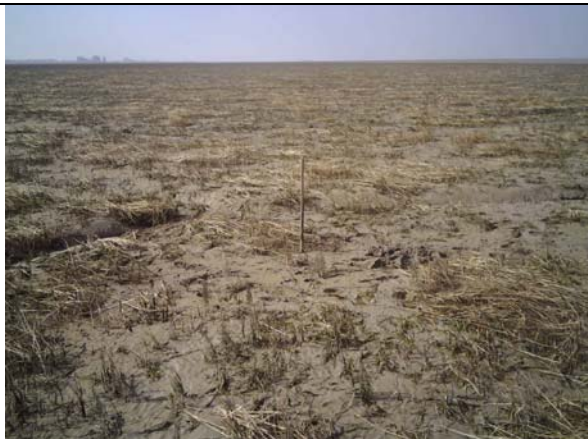
Datum: 16-3-2016

Geomorfologische eenheid: S1a

Lutum: 12-17

Wadpieren Geen

Corophium Geen

Kokkels Geen

Bodemleven Sporadisch

Hoek: 280°

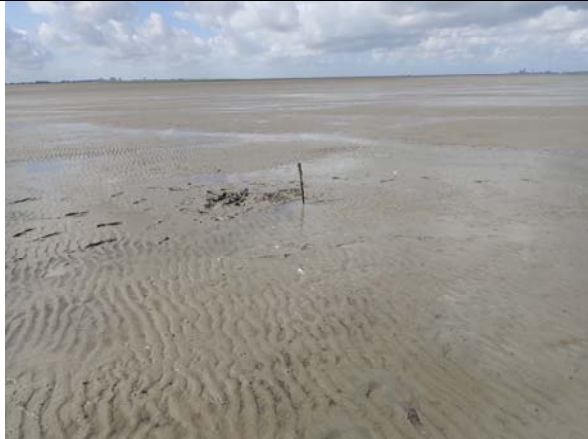
Datum: 12-9-2017

Geomorfologische eenheid: P1a1

Lutum: 5-8

Wadpieren	Gemiddeld
Corophium	Geen
Kokkels	Weinig
Bodemleven	Rijk

Opmerking:
eteone non draadw plsikgpr nereis
haarworm

Hoek: 270°

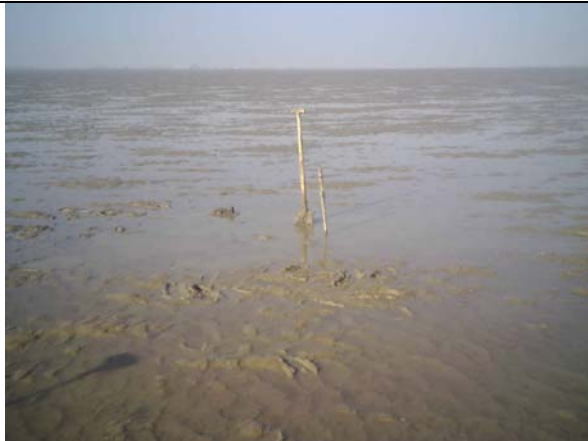
Datum: 16-3-2017

Geomorfologische eenheid: P1a1

Lutum: 5-8

Wadpieren	Veel
Corophium	Geen
Kokkels	Geen
Bodemleven	Rijk

Opmerking:
draadworm haarworm hediste
plslijkgaper nonnetje

Hoek: 270°

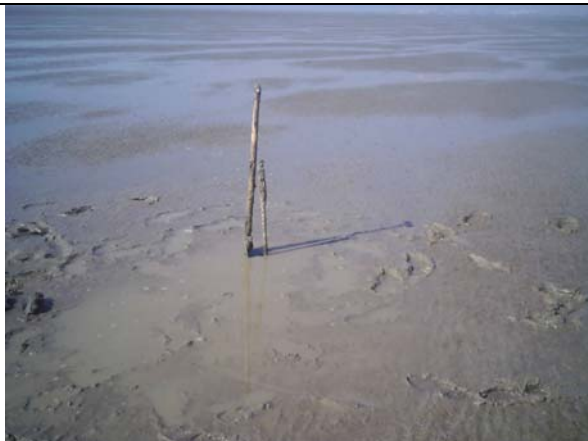
Datum: 21-9-2016

Geomorfologische eenheid: P1a1

Lutum: 5-8

Wadpieren	Gemiddeld
Corophium	Geen
Kokkels	Weinig
Bodemleven	Rijk

Opmerking:
draadworm tubificoides nonnetjes
nereis

Hoek: 270°

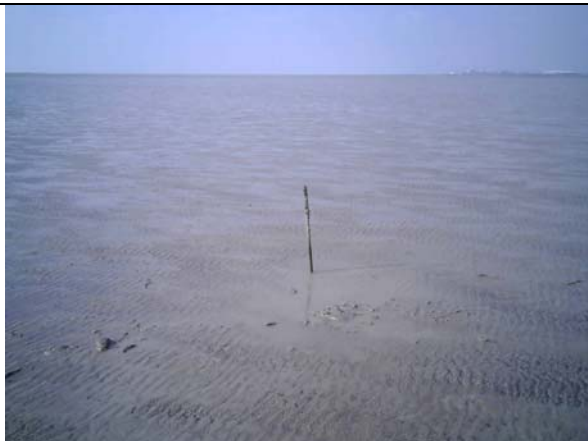
Datum: 16-3-2016

Geomorfologische eenheid: P1a1

Lutum: 5-8

Wadpieren Weinig

Corophium Geen

Kokkels Geen

Bodemleven Gemiddeld

Hoek: 270°

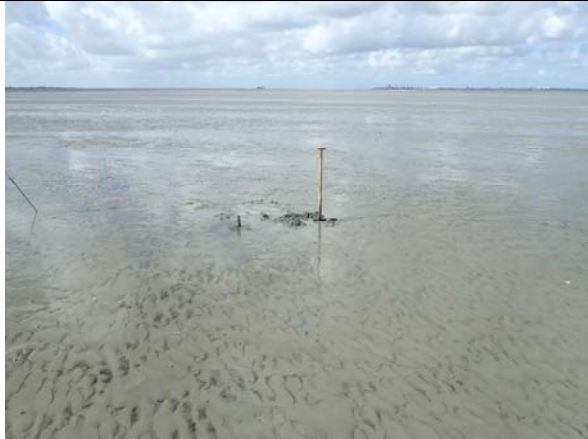
Datum: 12-9-2017

Geomorfologische eenheid: P1a1

Lutum: 2-5

Wadpieren	Gemiddeld
Corophium	Geen
Kokkels	Gemiddeld
Bodemleven	Rijk

Opmerking:
nereis draad non lanice plslkgpr

Hoek: 270°

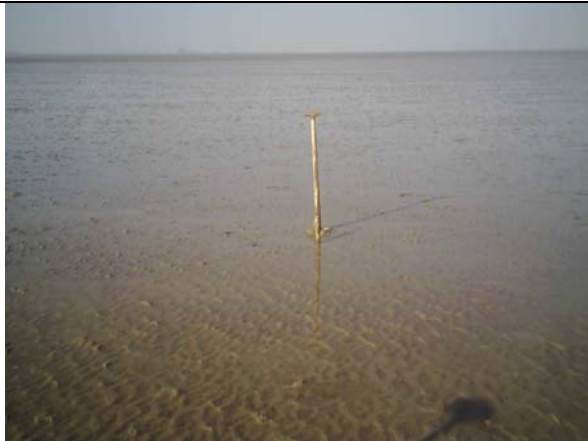
Datum: 16-3-2017

Geomorfologische eenheid: P1a1

Lutum: 5-8

Wadpieren	Geen
Corophium	Geen
Kokkels	Geen
Bodemleven	Rijk

Opmerking:
nephtys haarworm draadworm
nonnetje

Hoek: 270°

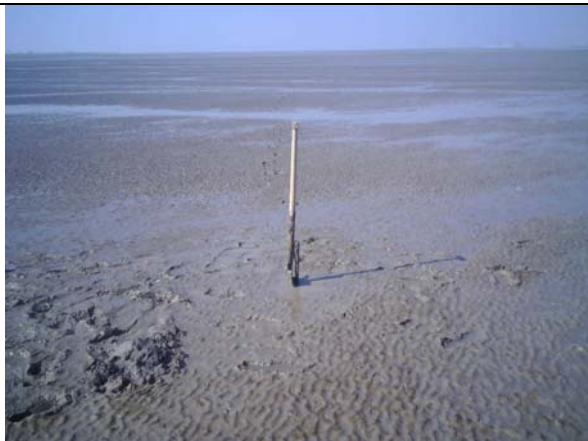
Datum: 21-9-2016

Geomorfologische eenheid: P1a1

Lutum: 5-8

Wadpieren	Gemiddeld
Corophium	Geen
Kokkels	Geen
Bodemleven	Rijk

Opmerking:
waterige papribbeltje) draadworm
nonnetjes nephtys

Hoek: 270°

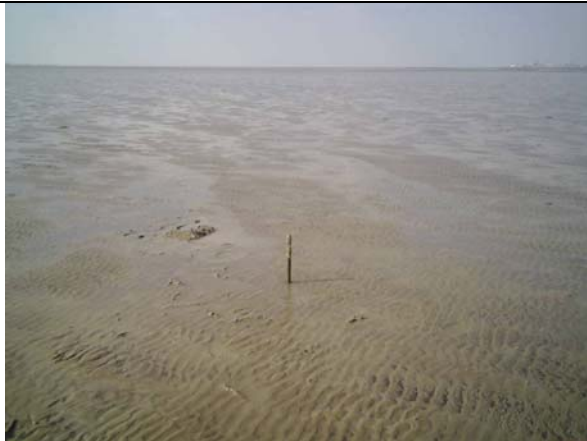
Datum: 16-3-2016

Geomorfologische eenheid: P1a1

Lutum: 2-5

Wadpieren Weinig

Corophium Geen

Kokkels Geen

Bodemleven Rijk

Opmerking:

neris, nonnetjes, draadworm

Hoek: 270°

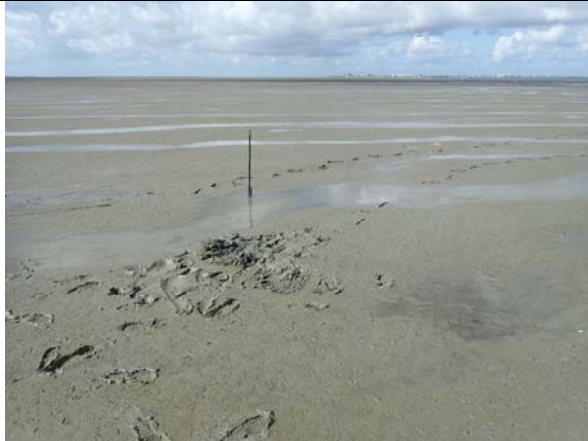
Datum: 12-9-2017

Geomorfologische eenheid: P1a2

Lutum: 12-17

Wadpieren	Weinig
Corophium	Geen
Kokkels	Geen
Bodemleven	Rijk

Opmerking:
veel pls/kgpr draadw nereis
pygospio haarw

Hoek: 295°

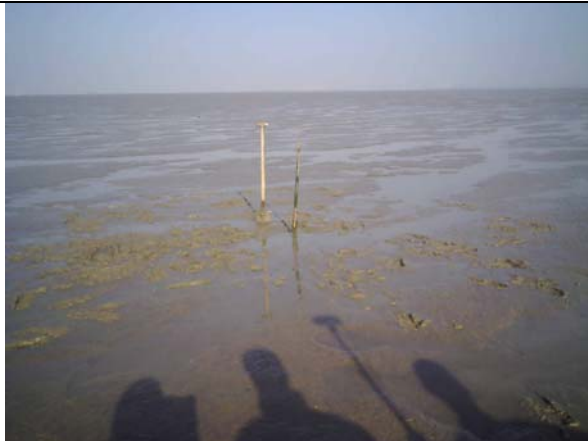
Datum: 16-3-2017

Geomorfologische eenheid: P1a2

Lutum: 8-12

Wadpieren	Geen
Corophium	Geen
Kokkels	Geen
Bodemleven	Rijk

Opmerking:
hediste draadworm plslikgaper

Hoek: 295°

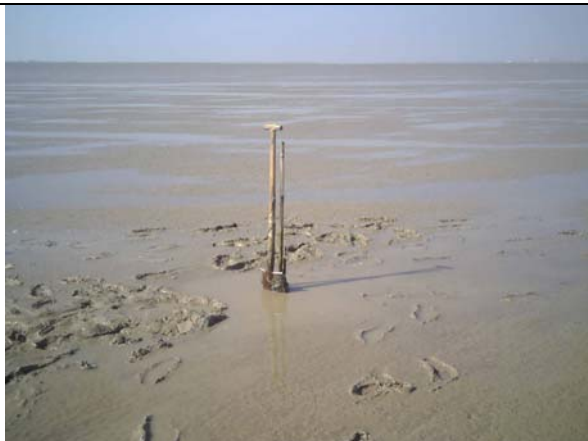
Datum: 21-9-2016

Geomorfologische eenheid: P1a2

Lutum: 8-12

Wadpieren	Weinig
Corophium	Geen
Kokkels	Geen
Bodemleven	Rijk

Opmerking:
heel veel platte slijkgapers
draadworm tubificoide

Hoek: 295°

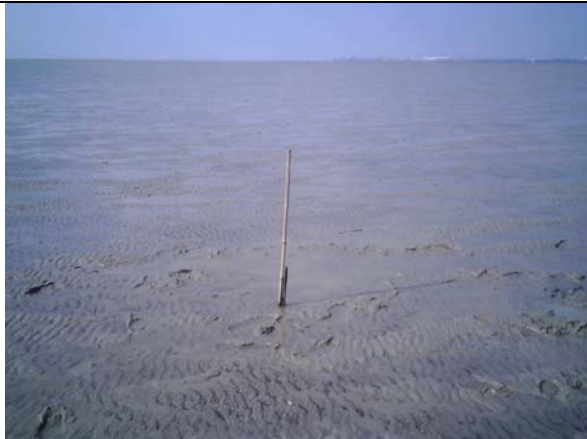
Datum: 16-3-2016

Hoek: 295°

Geomorfologische eenheid: P1a1

Lutum: 5-8

Wadpieren Geen

Corophium Geen

Kokkels Geen

Bodemleven Rijk

Opmerking:
non, draadworm

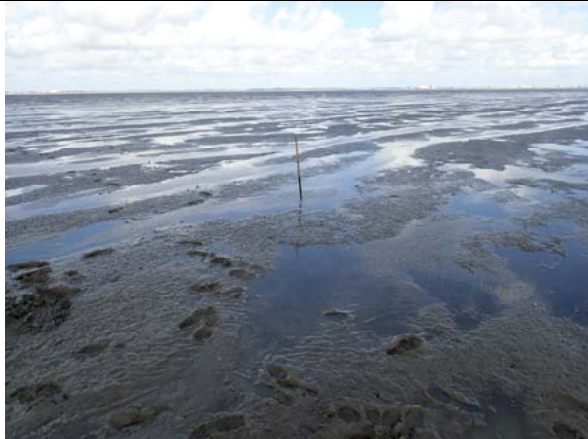
Datum: 12-9-2017

Geomorfologische eenheid: P1a2

Lutum: 8-12

Hoek: 1°

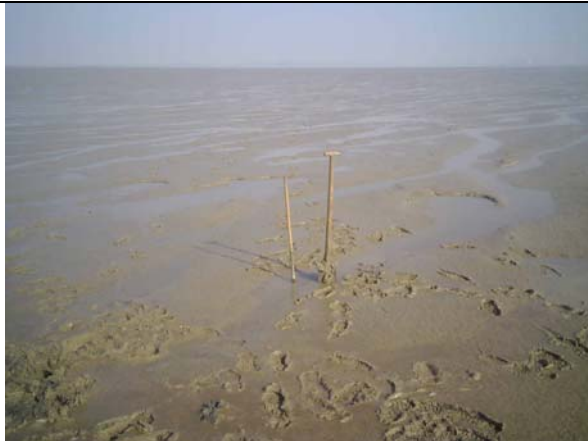
Datum: 16-3-2017

Geomorfologische eenheid: P1a2

Lutum: 12-17

Hoek: 1°

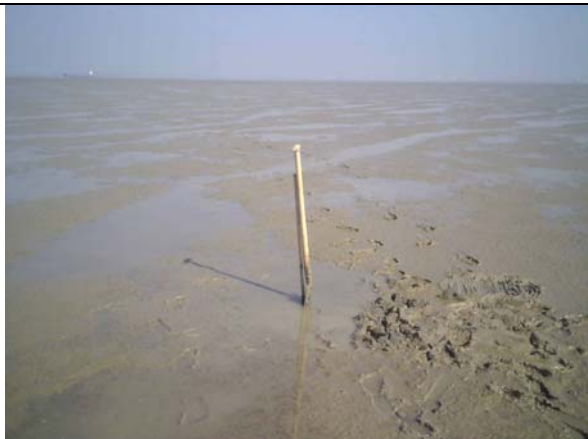
Datum: 21-9-2016

Geomorfologische eenheid: P1a2

Lutum: 8-12

Hoek: 1°

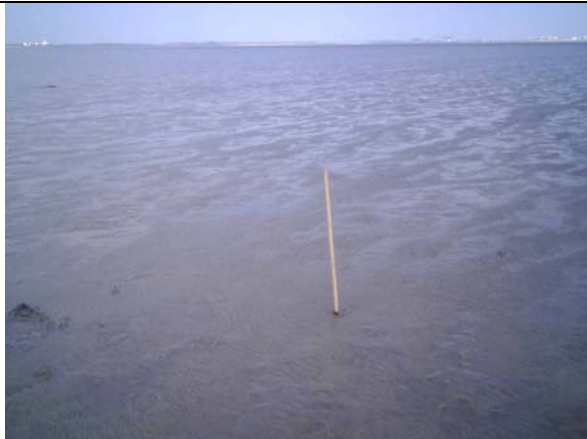
Datum: 16-3-2016

Geomorfologische eenheid: P1a1

Lutum: 5-8

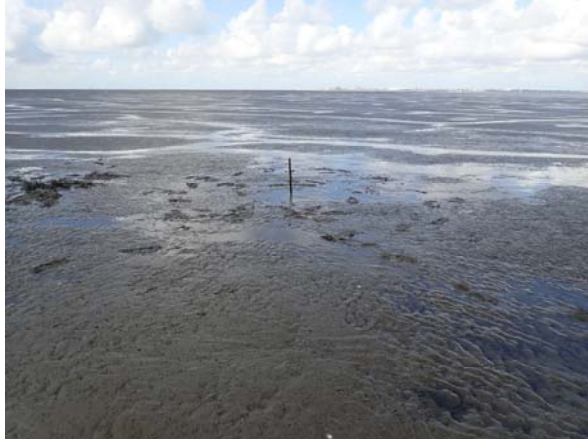
Datum: 12-9-2017

Geomorfologische eenheid: P1a2

Lutum: 8-12

Hoek: 310°

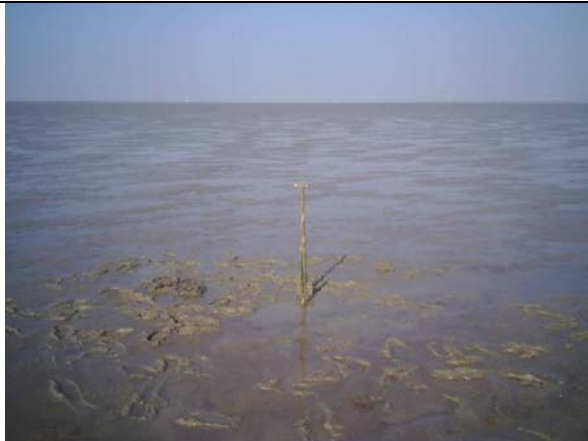
Datum: 16-3-2017

Geomorfologische eenheid: P1a2

Lutum: 12-17

Hoek: 310°

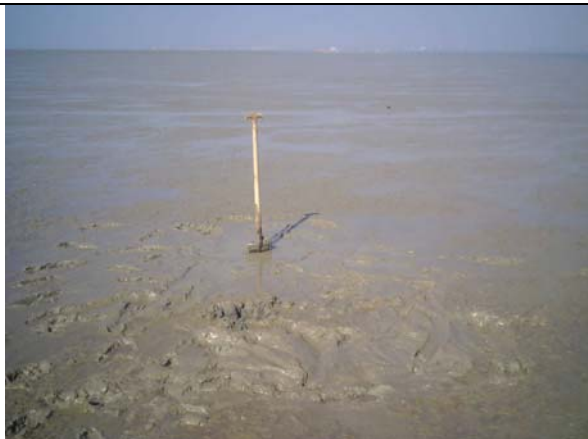
Datum: 21-9-2016

Geomorfologische eenheid: P1a2

Lutum: 8-12

Hoek: 310°

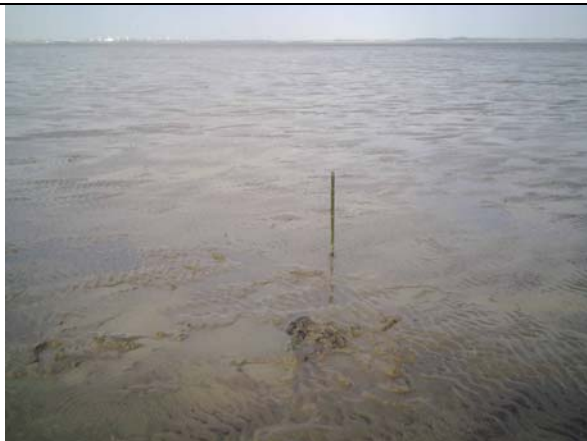
Datum: 16-3-2016

Geomorfologische eenheid: P1a1

Lutum: 2-5

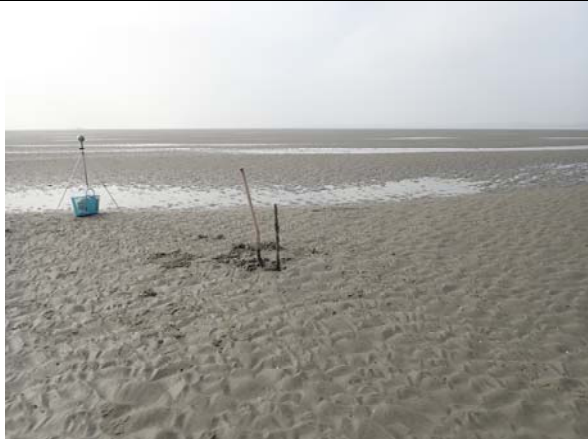
Datum: 26-9-2017

Geomorfologische eenheid: P2a

Lutum: 0-2

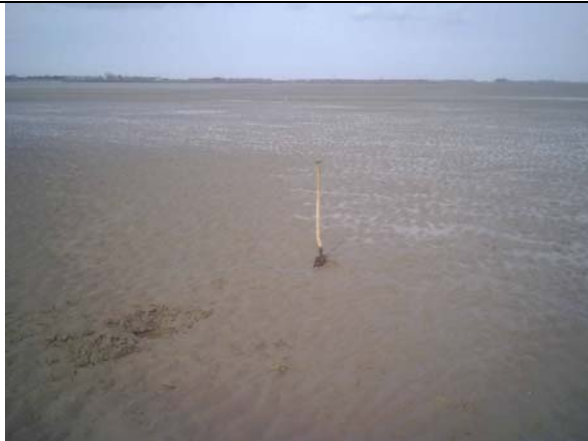
Datum: 17-3-2017

Geomorfologische eenheid: P2a

Lutum: 0-2

Wadpieren	Geen
Corophium	Geen
Kokkels	Geen
Bodemleven	Sporadisch

Opmerking:
non wapenworm

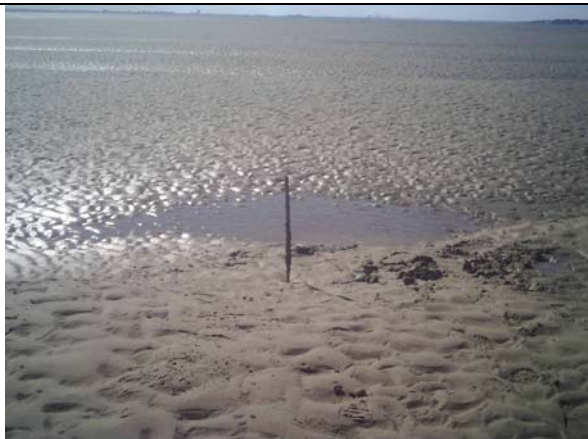
Datum: 23-9-2016

Geomorfologische eenheid: P2b1

Lutum: 0-2

Wadpieren	Gemiddeld
Corophium	Weinig
Kokkels	Weinig
Bodemleven	Gemiddeld

Opmerking:
bathyporeia draadworm nonnetjes

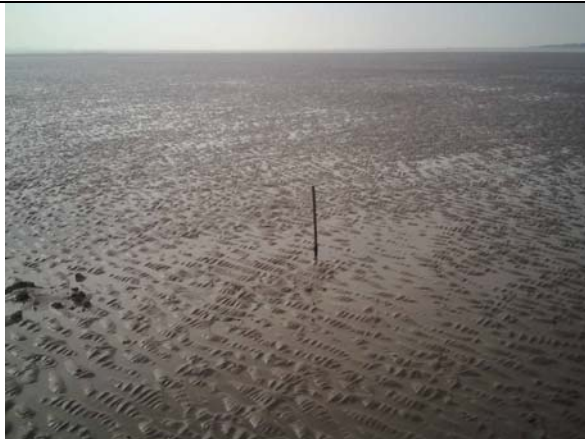
Datum: 15-3-2016

Geomorfologische eenheid: P2c

Lutum: 0-2

Wadpieren Weinig

Corophium Geen

Kokkels Weinig

Bodemleven Sporadisch

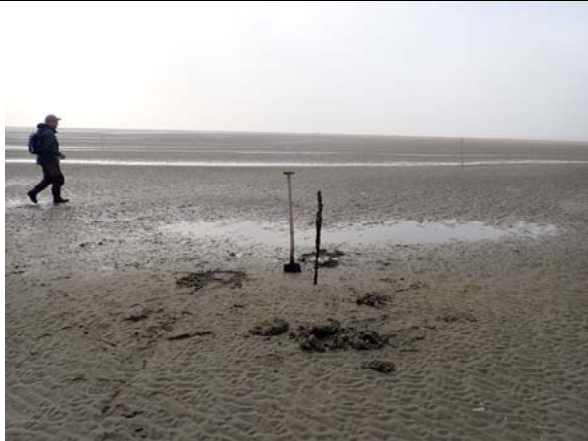
Datum: 26-9-2017

Geomorfologische eenheid: P2a

Lutum: 0-2

Wadpieren	Weinig
Corophium	Geen
Kokkels	Geen
Bodemleven	Sporadisch

Opmerking:
draadw, in dal meer benthos: non
nereis

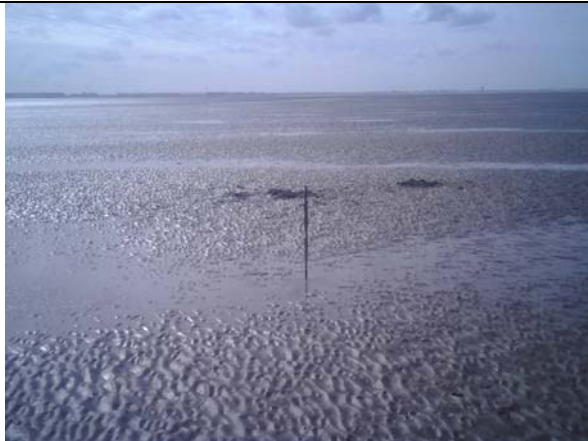
Datum: 17-3-2017

Geomorfologische eenheid: P2a

Lutum: 0-2

Wadpieren	Weinig
Corophium	Geen
Kokkels	Geen
Bodemleven	Sporadisch

Opmerking:
draadworm non hediste

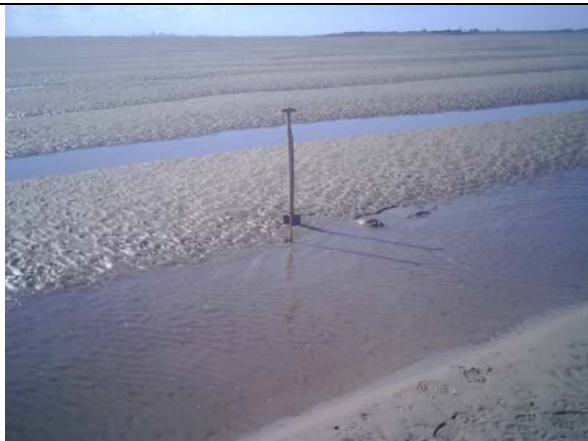
Datum: 23-9-2016

Geomorfologische eenheid: P2b1

Lutum: 0-2

Wadpieren	Gemiddeld
Corophium	Weinig
Kokkels	Weinig
Bodemleven	Gemiddeld

Opmerking:
draadworm non pygospio

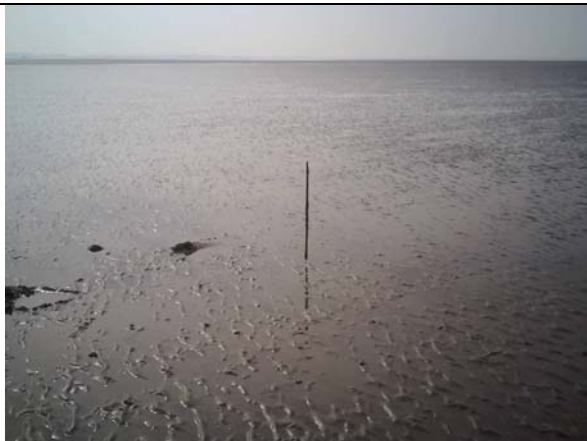
Datum: 15-3-2016

Geomorfologische eenheid: P1a1

Lutum: 0-2

Wadpieren Gemiddeld

Corophium Geen

Kokkels Geen

Bodemleven Gemiddeld

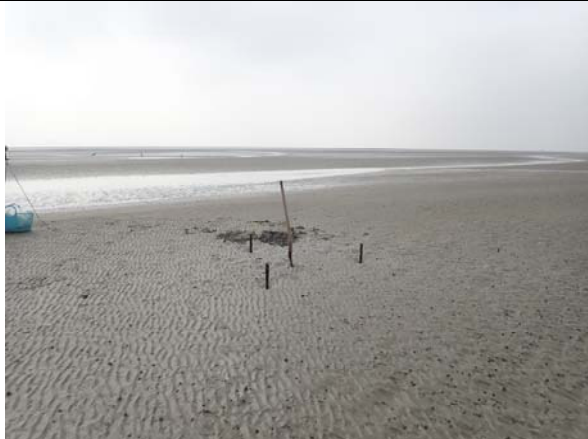
Datum: 26-9-2017

Geomorfologische eenheid: P1a1

Lutum: 0-2

Wadpieren	Veel
Corophium	Geen
Kokkels	Geen
Bodemleven	Gemiddeld

Opmerking:
draadw nereis pygospio non

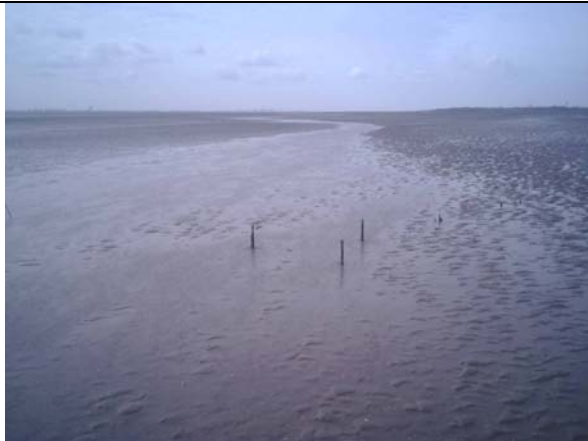
Datum: 17-3-2017

Geomorfologische eenheid: P1a1

Lutum: 0-2

Wadpieren	Gemiddeld
Corophium	Geen
Kokkels	Geen
Bodemleven	Gemiddeld

Opmerking:
non bathyporeia wapenworm
snoerworm draadworm

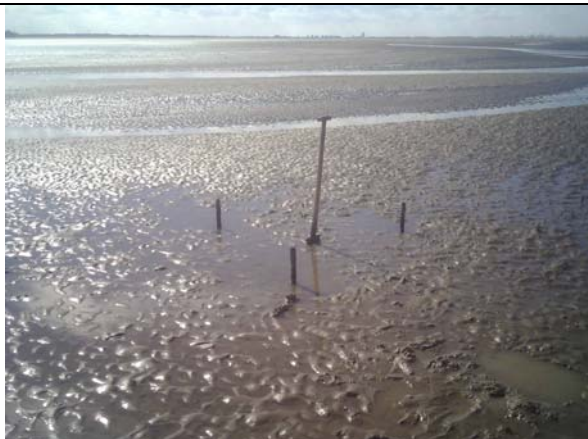
Datum: 23-9-2016

Geomorfologische eenheid: P1a1

Lutum: 0-2

Wadpieren	Gemiddeld
Corophium	Weinig
Kokkels	Weinig
Bodemleven	Gemiddeld

Opmerking:
pygospio non draadworm

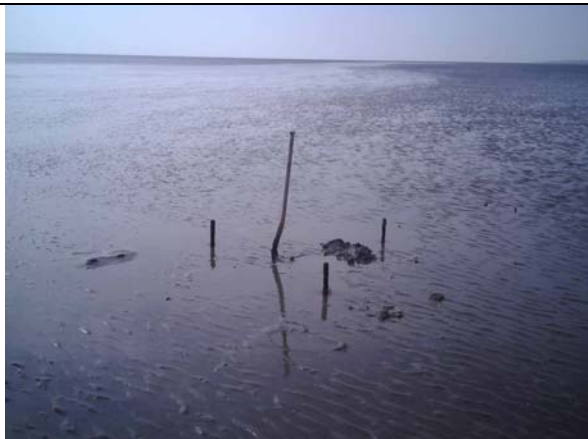
Datum: 15-3-2016

Geomorfologische eenheid: P1a1

Lutum: 0-2

Wadpieren Gemiddeld

Corophium Weinig

Kokkels Weinig

Bodemleven Gemiddeld

Opmerking:
ensis

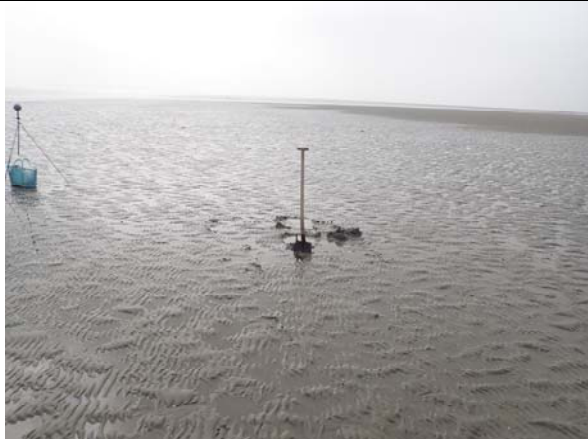
Datum: 26-9-2017

Geomorfologische eenheid: P2c

Lutum: 0-2

Wadpieren	Weinig
Corophium	Geen
Kokkels	Geen
Bodemleven	Sporadisch

Opmerking:
nephtys

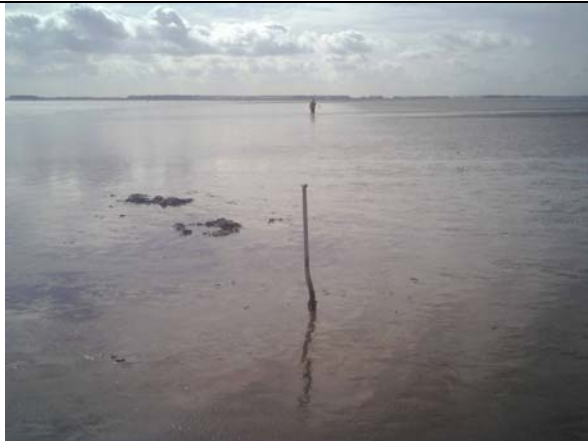
Datum: 17-3-2017

Geomorfologische eenheid: P2c

Lutum: 0-2

Wadpieren	Geen
Corophium	Geen
Kokkels	Weinig
Bodemleven	Sporadisch

Opmerking:
nephtys draadworm wapenworm

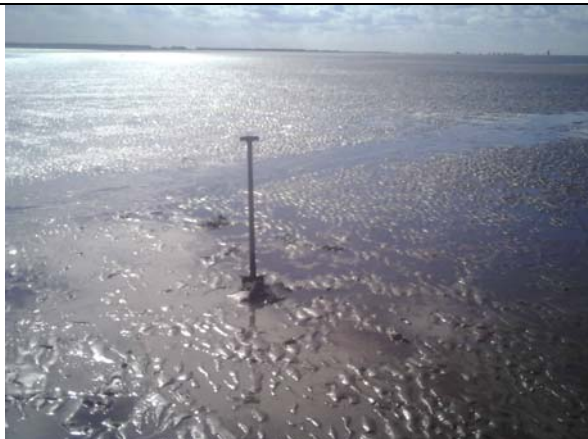
Datum: 23-9-2016

Geomorfologische eenheid: P2c

Lutum: 0-2

Wadpieren	Weinig
Corophium	Geen
Kokkels	Geen
Bodemleven	Sporadisch

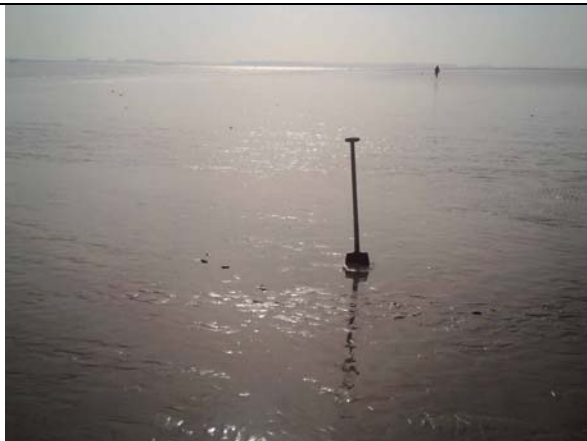
Datum: 15-3-2016

Geomorfologische eenheid: P2c

Lutum: 0-2

Wadpieren Weinig

Corophium Geen

Kokkels Geen

Bodemleven Sporadisch

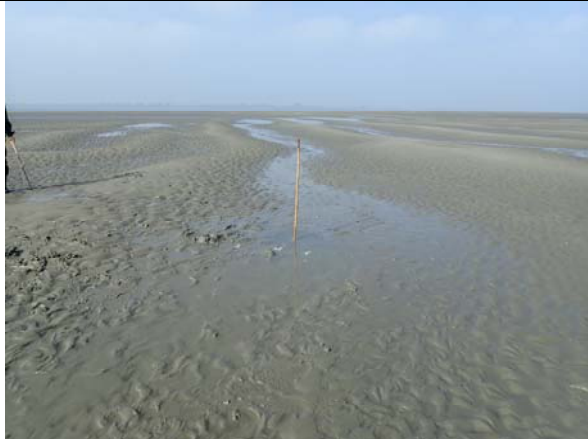
Datum: 26-9-2017

Geomorfologische eenheid: P2a

Lutum: 0-2

Wadpieren	Geen
Corophium	Geen
Kokkels	Weinig
Bodemleven	Sporadisch

Opmerking:
non nephtys bulldozerkreeftje

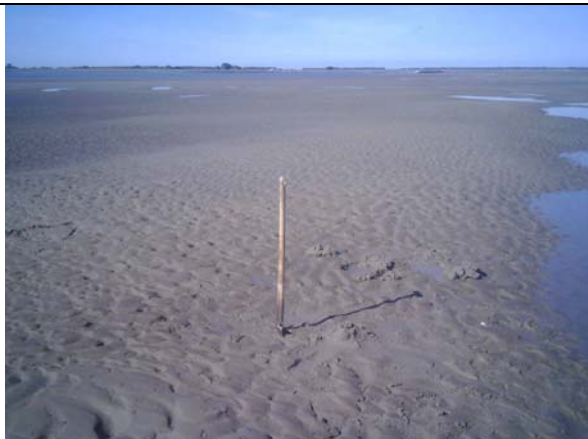
Datum: 23-9-2016

Geomorfologische eenheid: P2b1

Lutum: 0-2

Wadpieren	Gemiddeld
Corophium	Geen
Kokkels	Geen
Bodemleven	Gemiddeld

Opmerking:
draadworm nephtys non, P2 en
best wat bodemleven

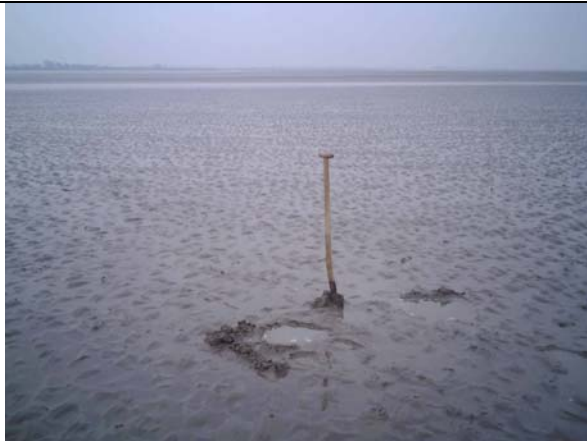
Datum: 15-3-2016

Geomorfologische eenheid: P1a1

Lutum: 0-2

Wadpieren	Gemiddeld
Corophium	Weinig
Kokkels	Weinig
Bodemleven	Gemiddeld

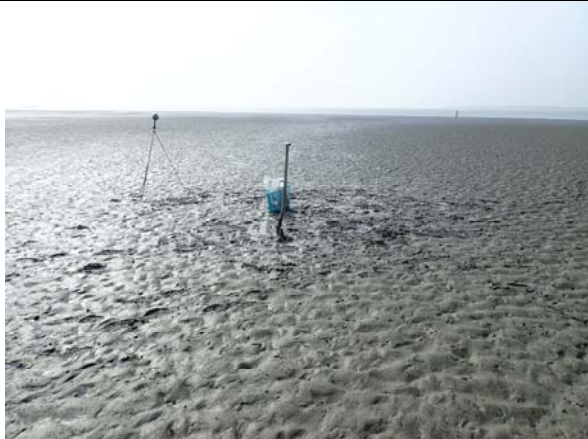
Datum: 26-9-2017

Geomorfologische eenheid: P1a1

Lutum: 5-8

Wadpieren	Gemiddeld
Corophium	Weinig
Kokkels	Weinig
Bodemleven	Gemiddeld

Opmerking:
plsikgpr draadw nereis pygospio

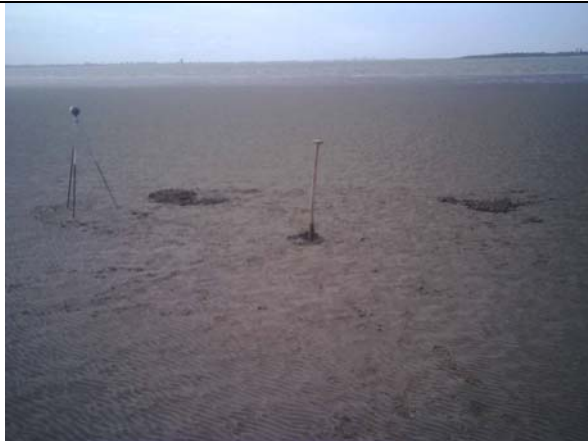
Datum: 17-3-2017

Geomorfologische eenheid: P1a1

Lutum: 0-2

Wadpieren	Geen
Corophium	Geen
Kokkels	Geen
Bodemleven	Sporadisch

Opmerking:
draadworm non plat slijkgaper

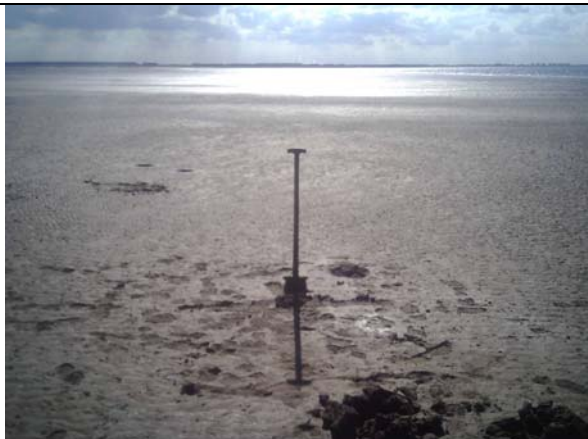
Datum: 23-9-2016

Geomorfologische eenheid: P1a1

Lutum: 2-5

Wadpieren	Veel
Corophium	Geen
Kokkels	Weinig
Bodemleven	Rijk

Opmerking:
draadworm platte slijkgaper
nonnetjes

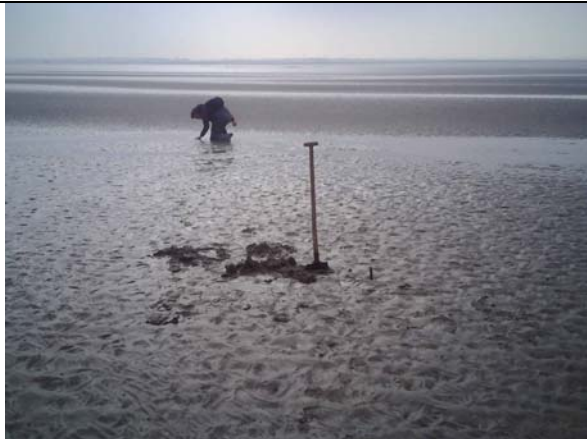
Datum: 15-3-2016

Geomorfologische eenheid: P2a

Lutum: 0-2

Wadpieren Weinig

Corophium Geen

Kokkels Geen

Bodemleven Sporadisch

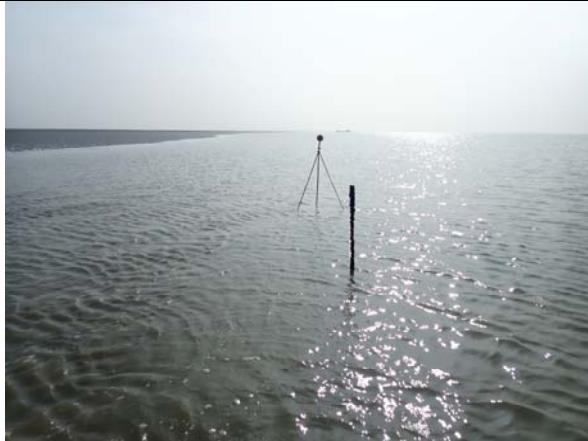
Datum: 26-9-2017

Geomorfologische eenheid: P1a1

Lutum: 2-5

Wadpieren	Weinig
Corophium	Geen
Kokkels	Weinig
Bodemleven	Sporadisch

Opmerking:
nephtys draadworm lanice

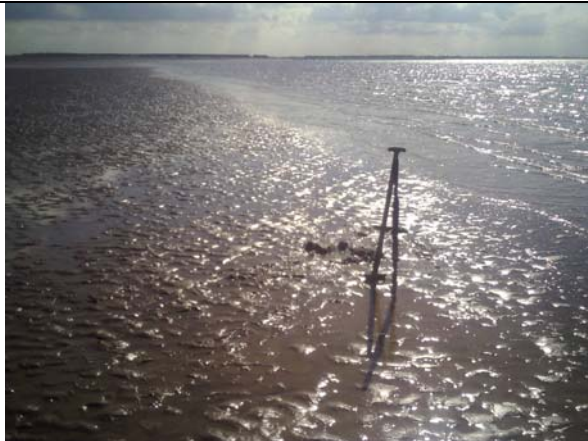
Datum: 23-9-2016

Geomorfologische eenheid: P1a1

Lutum: 5-8

Wadpieren	Weinig
Corophium	Geen
Kokkels	Weinig
Bodemleven	Gemiddeld

Opmerking:
draadworm pygospio nephtys

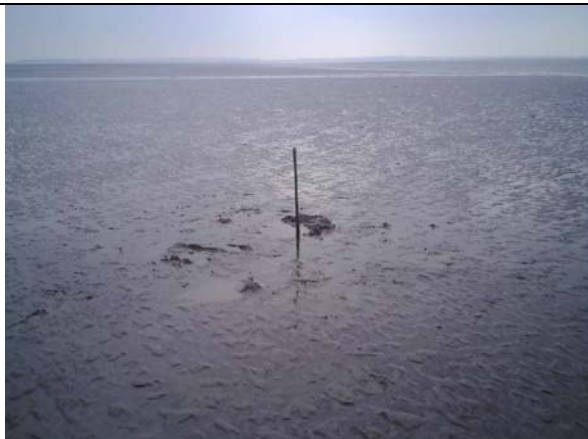
Datum: 15-3-2016

Geomorfologische eenheid: P1a1

Lutum: 2-5

Wadpieren	Weinig
Corophium	Geen
Kokkels	Geen
Bodemleven	Sporadisch

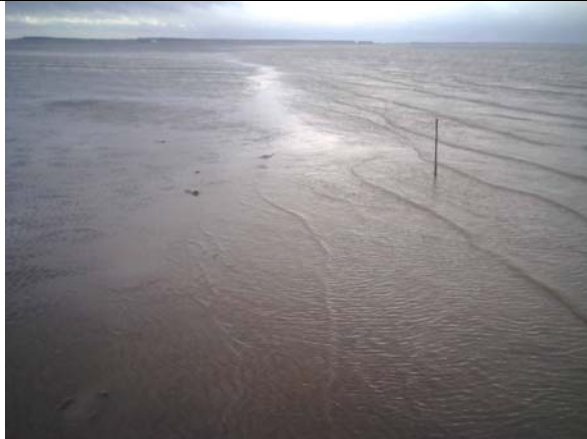
Datum: 14-9-2015

Geomorfologische eenheid: P1a1

Lutum: 2-5

Wadpieren Geen

Corophium Geen

Kokkels Weinig

Bodemleven Sporadisch

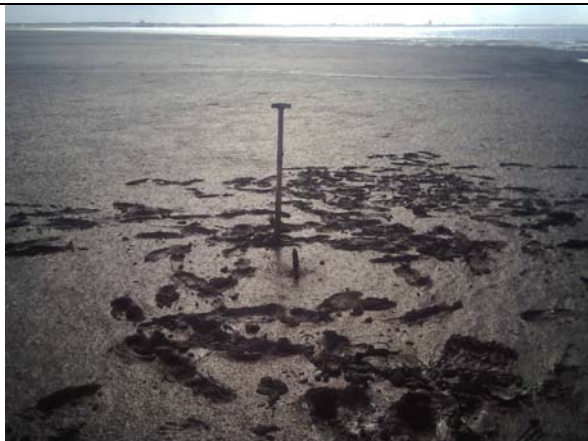
Datum: 23-9-2016

Hoek: 220°

Geomorfologische eenheid: P1a2

Lutum: 8-12

Wadpieren	Weinig
Corophium	Geen
Kokkels	Geen
Bodemleven	Rijk

Opmerking:
draadworm pygospio nereis non

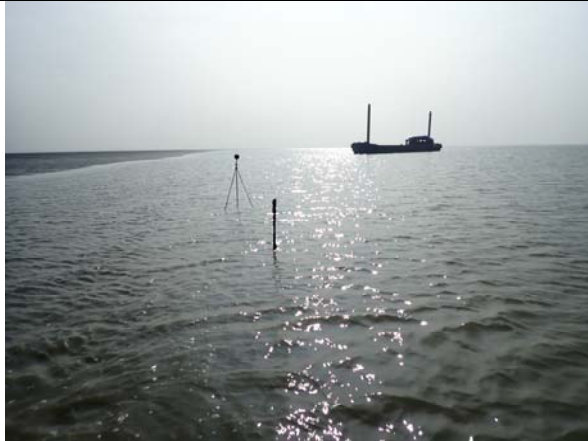
Datum: 26-9-2017

Geomorfologische eenheid: P1a1

Lutum: 5-8

Wadpieren	Gemiddeld
Corophium	Geen
Kokkels	Geen
Bodemleven	Gemiddeld

Opmerking:
mya lanice pls1kgpr draadw

Hoek: 210°

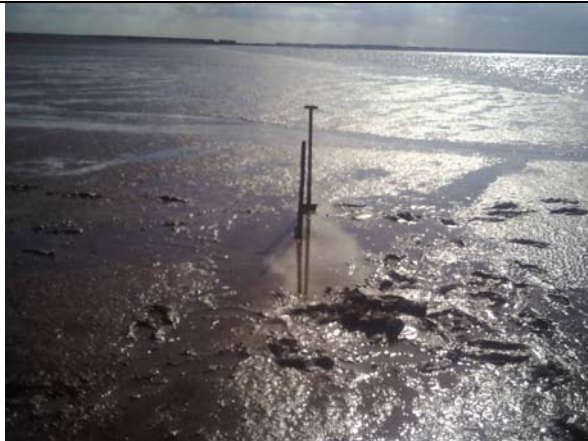
Datum: 23-9-2016

Geomorfologische eenheid: P1a2

Lutum: 8-12

Wadpieren	Weinig
Corophium	Geen
Kokkels	Geen
Bodemleven	Rijk

Opmerking:
draadworm non nephtys

Hoek: 210°

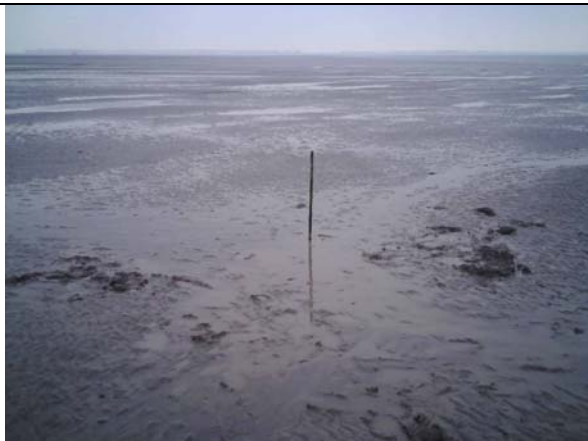
Datum: 15-3-2016

Geomorfologische eenheid: P1a1

Lutum: 5-8

Wadpieren	Weinig
Corophium	Geen
Kokkels	Geen
Bodemleven	Sporadisch

Hoek: 210°

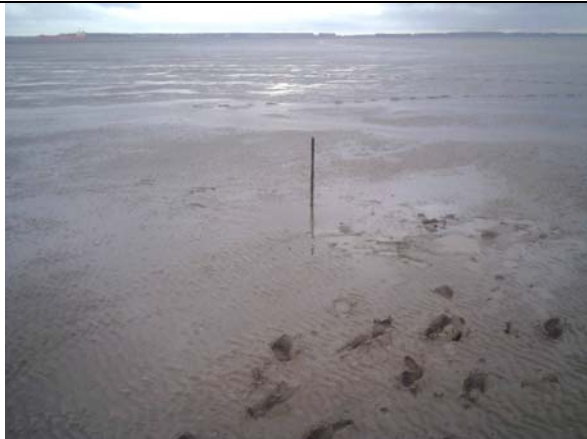
Datum: 14-9-2015

Geomorfologische eenheid: P1a1

Lutum: 5-8

Wadpieren Weinig

Corophium Geen

Kokkels Weinig

Bodemleven Gemiddeld

Hoek: 210°

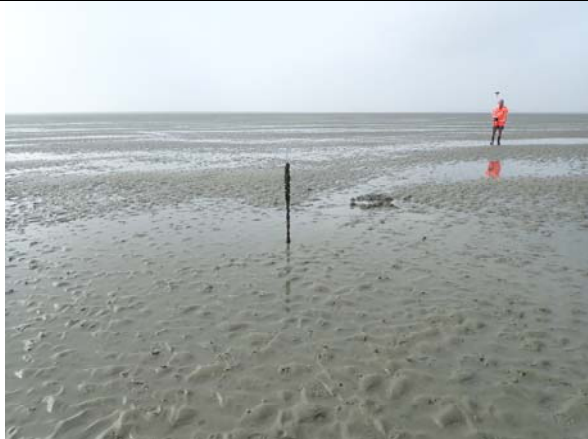
Datum: 26-9-2017

Geomorfologische eenheid: P1a1

Lutum: 0-2

Wadpieren	Veel
Corophium	Geen
Kokkels	Geen
Bodemleven	Gemiddeld

Opmerking:
pygospio draadw non bathyporeia

Hoek: 170°
