Opvolging Effecten Flexibel Storten

Datarapportage 2017

Rapportnr. 7210A/DR-2017-01
Datum 9 april 2018
Status Definitief

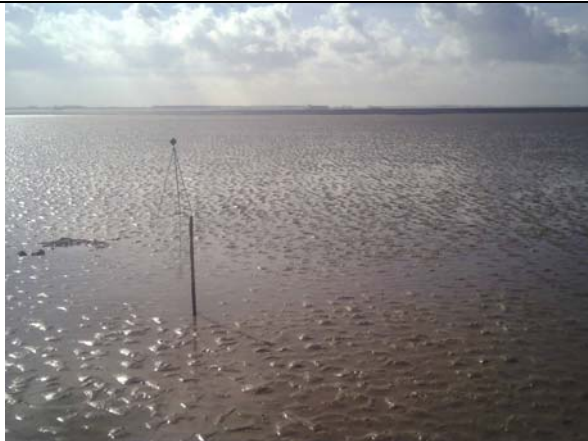
Datum: 17-3-2017

Geomorfologische eenheid: P1a1

Lutum: 0-2

Wadpieren	Veel
Corophium	Geen
Kokkels	Weinig
Bodemleven	Gemiddeld

Opmerking:
non hediste pygospio draadworm

Hoek: 170°

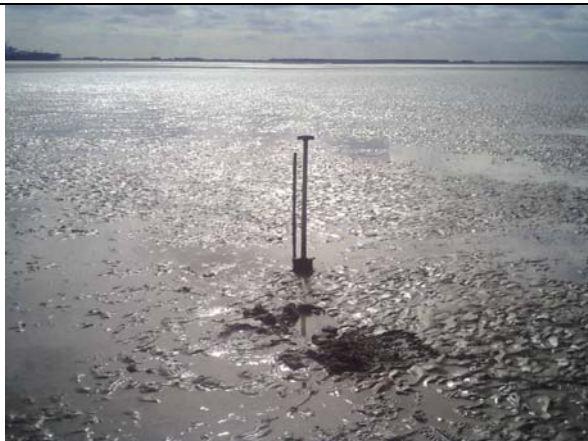
Datum: 23-9-2016

Geomorfologische eenheid: P1a1

Lutum: 0-2

Wadpieren	Veel
Corophium	Geen
Kokkels	Geen
Bodemleven	Gemiddeld

Opmerking:
draadworm bathyporeia pygospio
non

Hoek: 170°

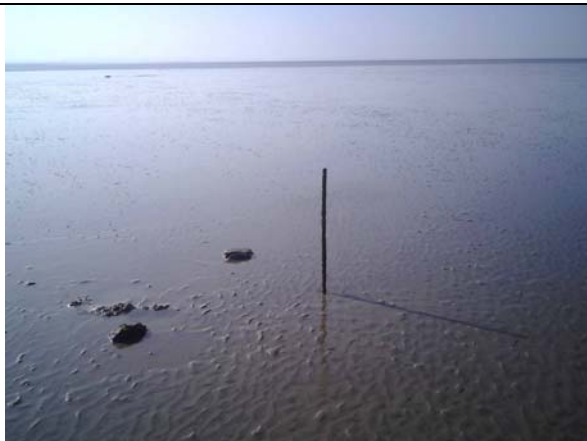
Datum: 15-3-2016

Geomorfologische eenheid: P1a1

Lutum: 0-2

Wadpieren Gemiddeld

Corophium Geen

Kokkels Geen

Bodemleven Gemiddeld

Hoek: 170°

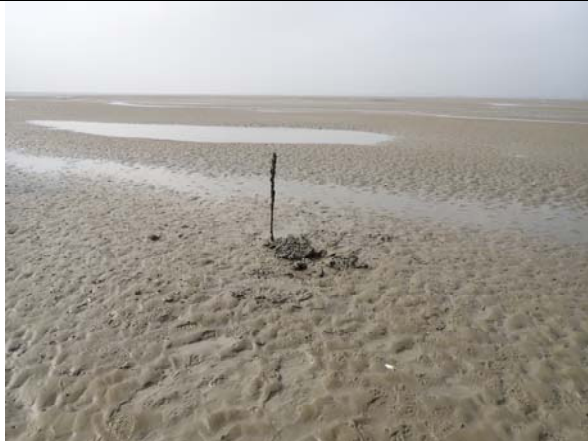
Datum: 26-9-2017

Geomorfologische eenheid: P1a1

Lutum: 0-2

Wadpieren	Veel
Corophium	Geen
Kokkels	Weinig
Bodemleven	Gemiddeld

Opmerking:
non draadw pygospio nereis
eteone

Hoek: 220°

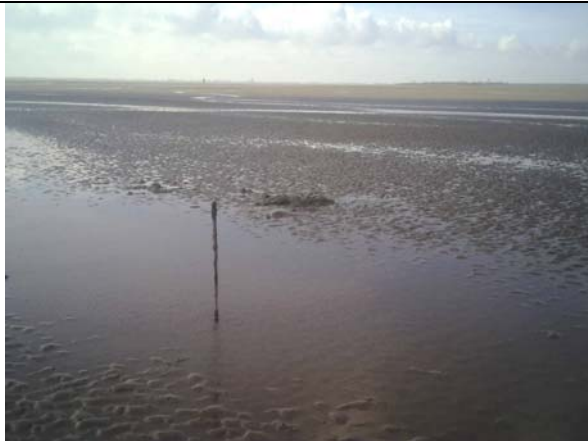
Datum: 17-3-2017

Geomorfologische eenheid: P1a1

Lutum: 0-2

Wadpieren	Veel
Corophium	Weinig
Kokkels	Geen
Bodemleven	Gemiddeld

Opmerking:
draadworm pygospio non

Hoek: 220°

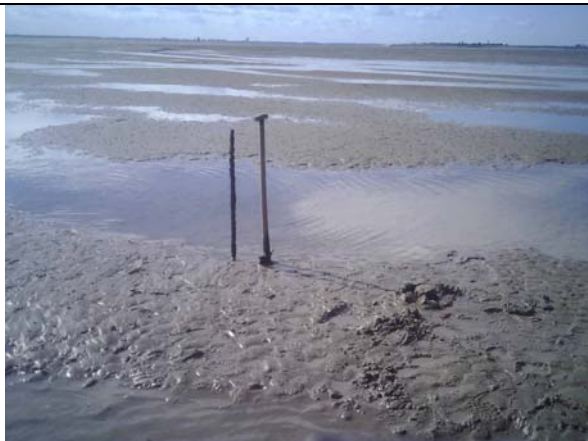
Datum: 23-9-2016

Geomorfologische eenheid: P1b

Lutum: 0-2

Wadpieren	Veel
Corophium	Weinig
Kokkels	Weinig
Bodemleven	Gemiddeld

Opmerking:
draadworm pygospio non

Hoek: 220°

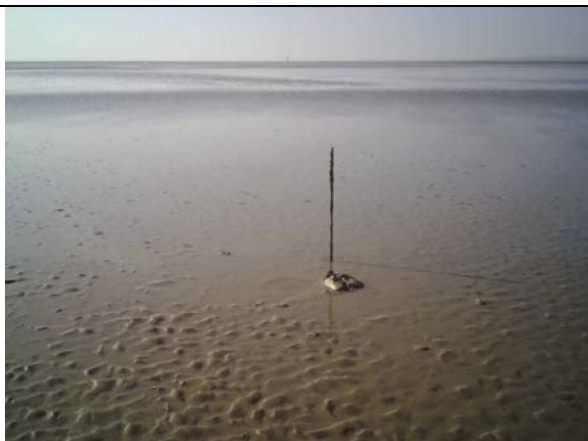
Datum: 15-3-2016

Hoek: 220°

Geomorfologische eenheid: P1a1

Lutum: 0-2

Wadpieren	Veel
Corophium	Geen
Kokkels	Gemiddeld
Bodemleven	Gemiddeld

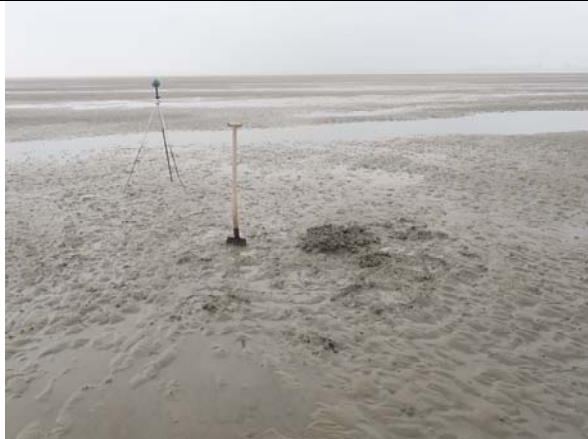
Datum: 26-9-2017

Geomorfologische eenheid: P1a1

Lutum: 0-2

Wadpieren	Veel
Corophium	Geen
Kokkels	Veel
Bodemleven	Gemiddeld

Opmerking:
nereis draadworm

Hoek: 220°

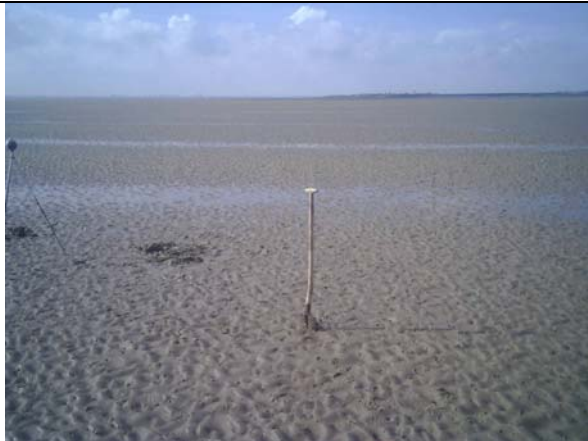
Datum: 17-3-2017

Geomorfologische eenheid: P1a1

Lutum: 0-2

Wadpieren	Veel
Corophium	Geen
Kokkels	Weinig
Bodemleven	Gemiddeld

Opmerking:
pygospio draadworm non

Hoek: 220°

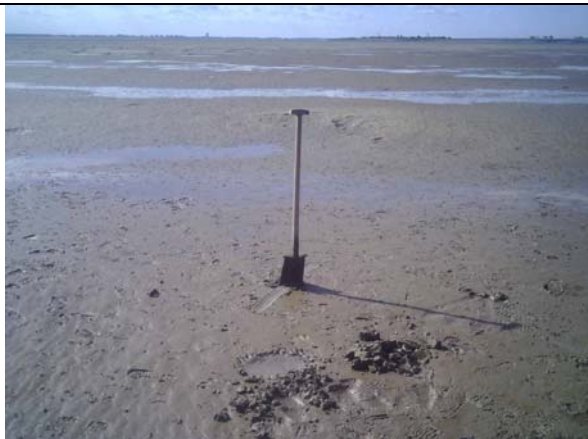
Datum: 23-9-2016

Geomorfologische eenheid: P1a1

Lutum: 0-2

Wadpieren	Veel
Corophium	Geen
Kokkels	Weinig
Bodemleven	Gemiddeld

Opmerking:
pygospio draadworm non

Hoek: 220°

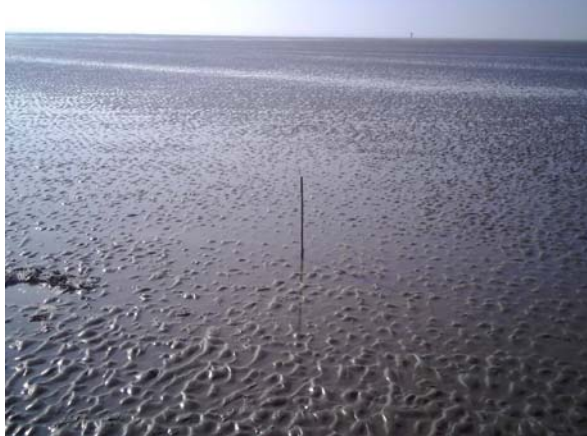
Datum: 15-3-2016

Hoek: 220°

Geomorfologische eenheid: P1a1

Lutum: 0-2

Wadpieren Gemiddeld

Corophium Weinig

Kokkels Geen

Bodemleven Gemiddeld

Opmerking:
veel nonnetjes

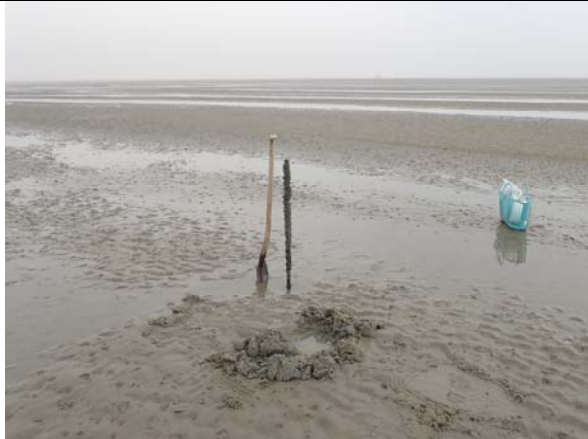
Datum: 26-9-2017

Geomorfologische eenheid: P1b

Lutum: 0-2

Wadpieren	Veel
Corophium	Weinig
Kokkels	Weinig
Bodemleven	Gemiddeld

Opmerking:
non bathyporeia draadw nereis

Hoek: 25°

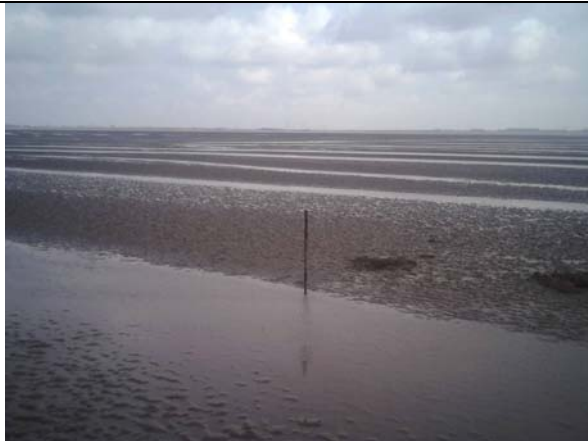
Datum: 17-3-2017

Geomorfologische eenheid: P1b

Lutum: 0-2

Wadpieren	Veel
Corophium	Geen
Kokkels	Geen
Bodemleven	Gemiddeld

Opmerking:
hediste draadworm

Hoek: 25°

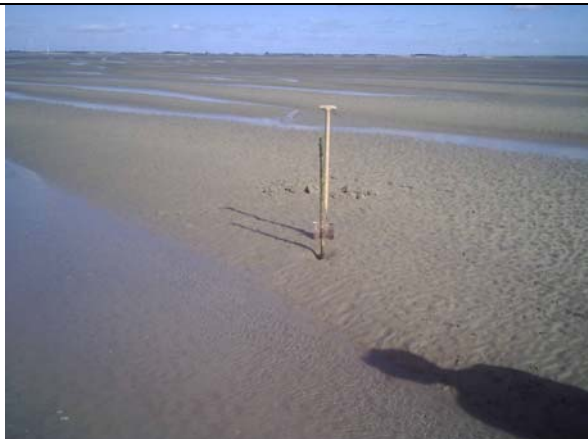
Datum: 23-9-2016

Geomorfologische eenheid: P2b1

Lutum: 0-2

Wadpieren	Veel
Corophium	Weinig
Kokkels	Geen
Bodemleven	Gemiddeld

Opmerking:
draadworm platte slijkgaper

Hoek: 25°

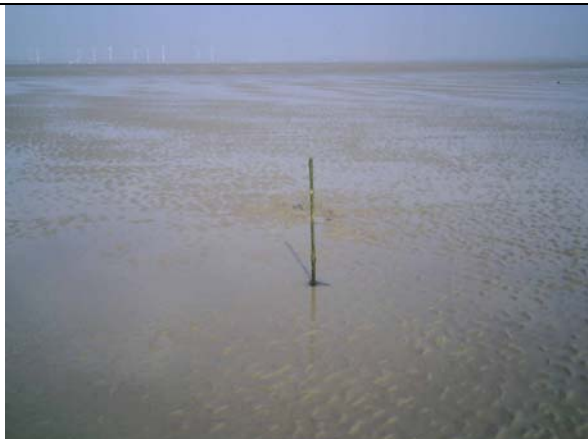
Datum: 15-3-2016

Geomorfologische eenheid: P1a1

Lutum: 0-2

Wadpieren	Veel
Corophium	Geen
Kokkels	Weinig
Bodemleven	Gemiddeld

Hoek: 25°

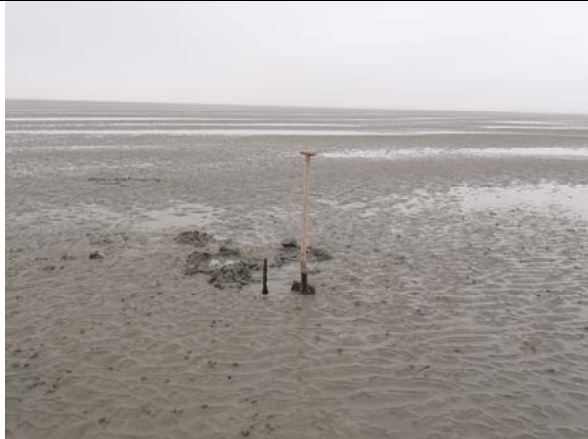
Datum: 26-9-2017

Geomorfologische eenheid: P1a1

Lutum: 0-2

Wadpieren	Veel
Corophium	Weinig
Kokkels	Weinig
Bodemleven	Gemiddeld

Opmerking:
bath non draadw snoerworm

Hoek: 240°

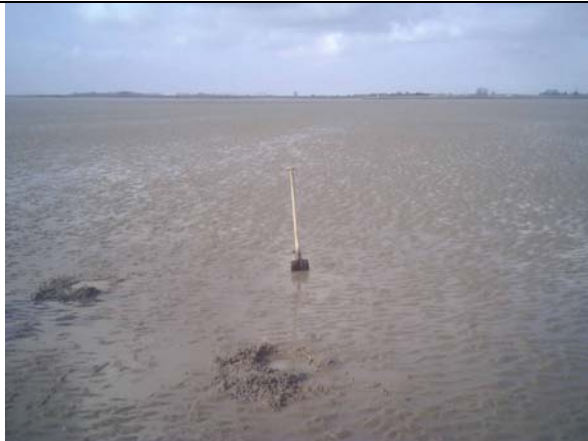
Datum: 17-3-2017

Geomorfologische eenheid: P1a1

Lutum: 0-2

Wadpieren	Veel
Corophium	Weinig
Kokkels	Weinig
Bodemleven	Gemiddeld

Opmerking:
non draadworm

Hoek: 240°

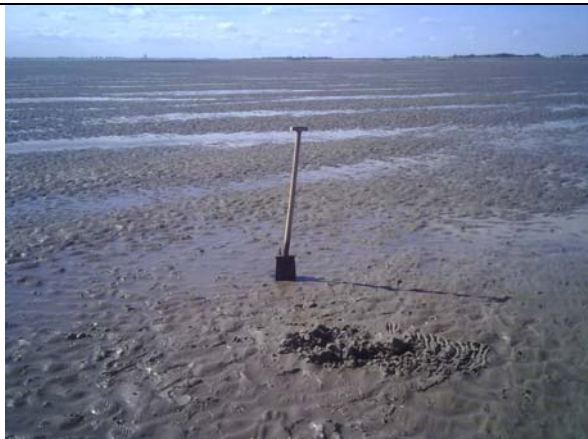
Datum: 23-9-2016

Geomorfologische eenheid: P1b

Lutum: 0-2

Wadpieren	Veel
Corophium	Weinig
Kokkels	Geen
Bodemleven	Gemiddeld

Opmerking:
non

Hoek: 240°

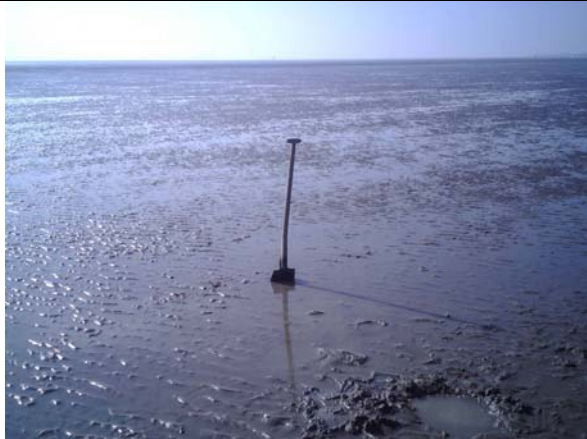
Datum: 15-3-2016

Hoek: 240°

Geomorfologische eenheid: P1a1

Lutum: 0-2

Wadpieren Veel

Corophium Weinig

Kokkels Weinig

Bodemleven Gemiddeld

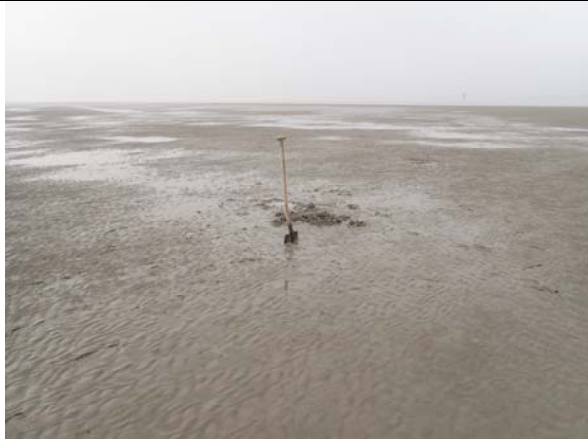
Datum: 26-9-2017

Geomorfologische eenheid: P1a1

Lutum: 0-2

Wadpieren	Weinig
Corophium	Veel
Kokkels	Weinig
Bodemleven	Gemiddeld

Opmerking:
non draadworm

Hoek: 240°

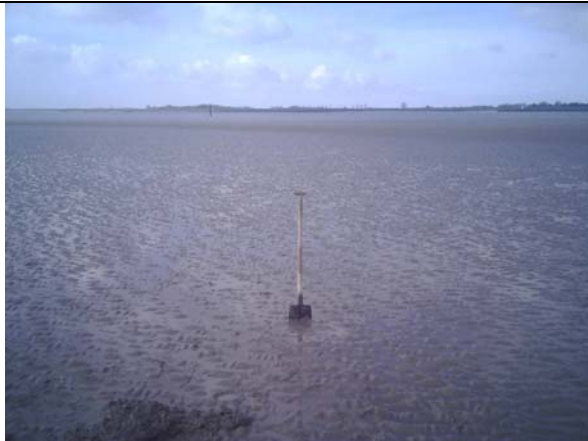
Datum: 17-3-2017

Geomorfologische eenheid: P1a1

Lutum: 0-2

Wadpieren	Geen
Corophium	Weinig
Kokkels	Geen
Bodemleven	Sporadisch

Opmerking:
pygospio draadworm

Hoek: 240°

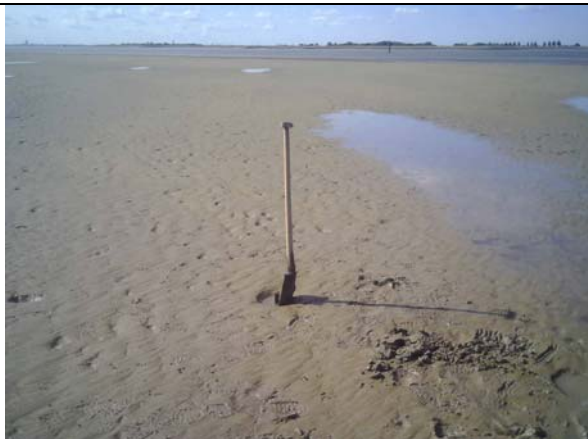
Datum: 23-9-2016

Geomorfologische eenheid: P1a1

Lutum: 0-2

Wadpieren	Weinig
Corophium	Weinig
Kokkels	Geen
Bodemleven	Gemiddeld

Opmerking:
draadworm

Hoek: 240°

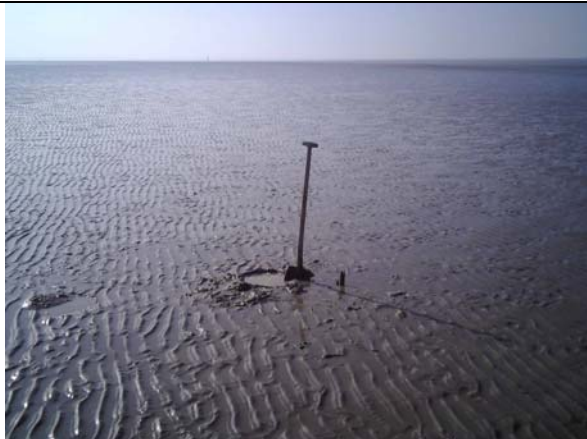
Datum: 15-3-2016

Geomorfologische eenheid: P2c

Lutum: 0-2

Wadpieren Geen

Corophium Weinig

Kokkels Geen

Bodemleven Sporadisch

Hoek: 240°

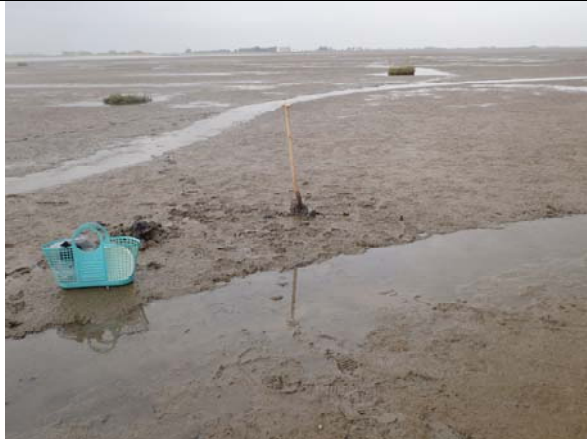
Datum: 7-9-2017

Geomorfologische eenheid: P1a2

Lutum: 8-12

Hoek: 290°

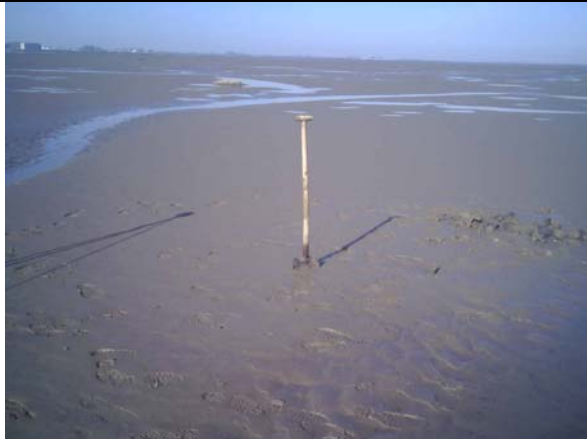
Datum: 15-3-2017

Geomorfologische eenheid: P1a1

Lutum: 2-5

Hoek: 290°

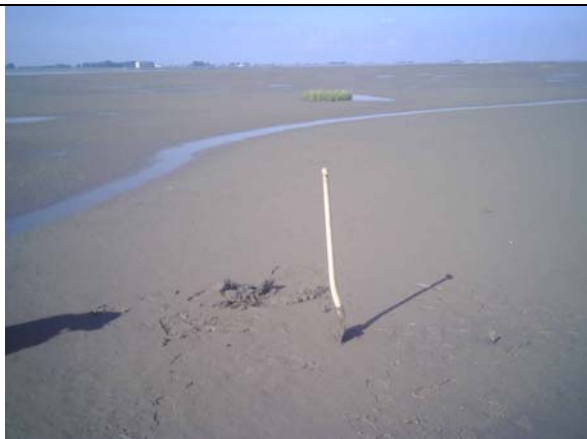
Datum: 20-9-2016

Geomorfologische eenheid: P1a1

Lutum: 5-8

Hoek: 290°

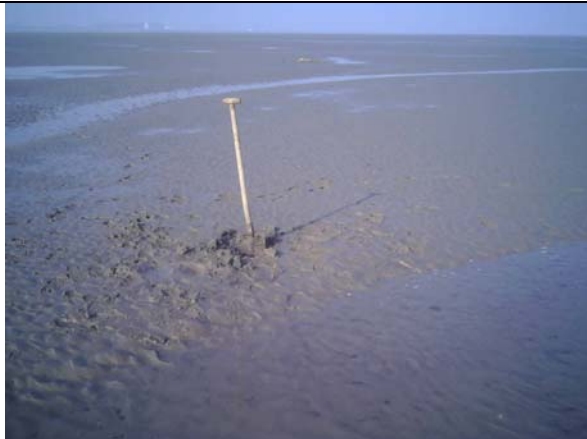
Datum: 11-3-2016

Geomorfologische eenheid: P1a1

Lutum: 5-8

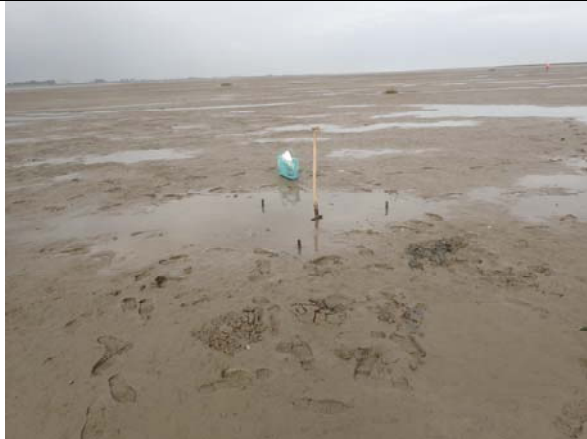
Datum: 7-9-2017

Geomorfologische eenheid: P1a1

Lutum: 2-5

Hoek: 285°

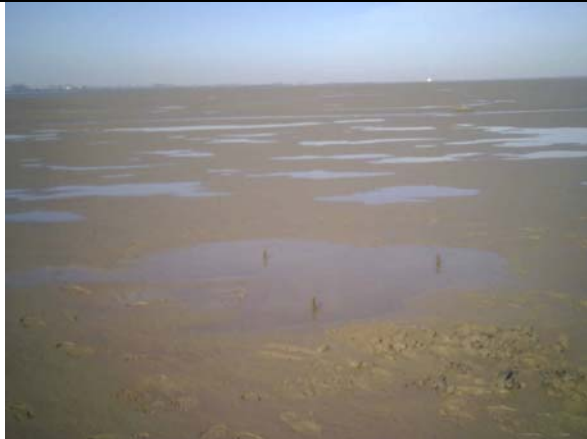
Datum: 15-3-2017

Geomorfologische eenheid: P1a1

Lutum: 2-5

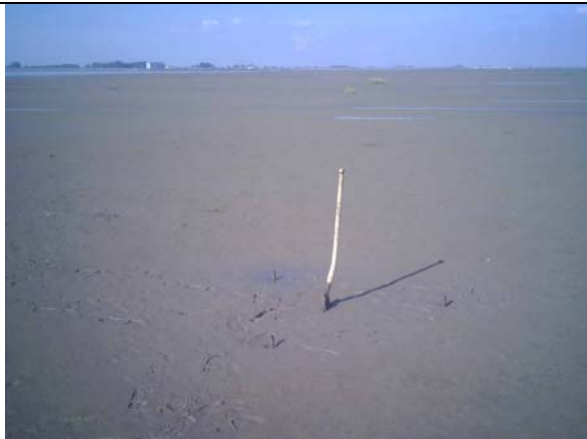
Geomorfologische eenheid: P1a1

Lutum: 2-5

Wadpieren	Geen
Corophium	Veel
Kokkels	Geen
Bodemleven	Rijk

Opmerking:
nereis

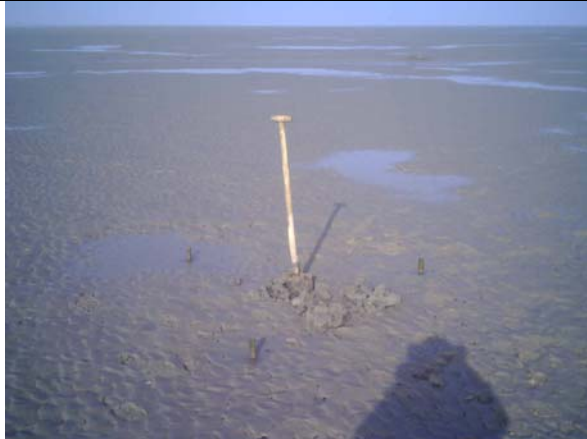
Geomorfologische eenheid: P1a1

Lutum: 2-5

Wadpieren Geen

Corophium Geen

Kokkels Geen

Bodemleven Rijk

Opmerking:
nereis, cyathura carinata,
nemertea

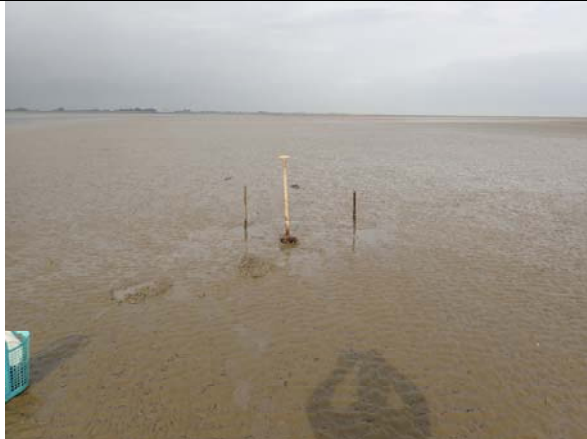
Geomorfologische eenheid: P1a1

Lutum: 2-5

Wadpieren	Veel
Corophium	Weinig
Kokkels	Geen
Bodemleven	Gemiddeld

Opmerking:
draadworm,pygospio

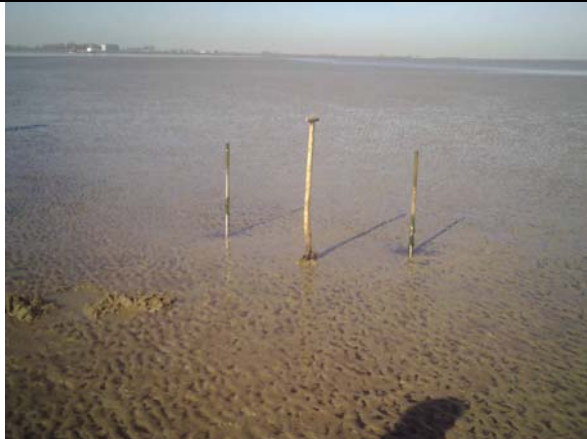
Geomorfologische eenheid: P2c

Lutum: 0-2

Wadpieren	Weinig
Corophium	Geen
Kokkels	Geen
Bodemleven	Sporadisch

Opmerking:
non

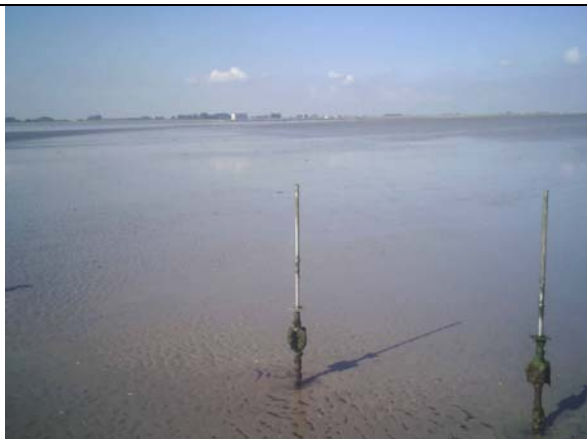
Geomorfologische eenheid: P2c

Lutum: 0-2

Wadpieren	Geen
Corophium	Geen
Kokkels	Geen
Bodemleven	Sporadisch

Opmerking:
nonnetje vlokreeft

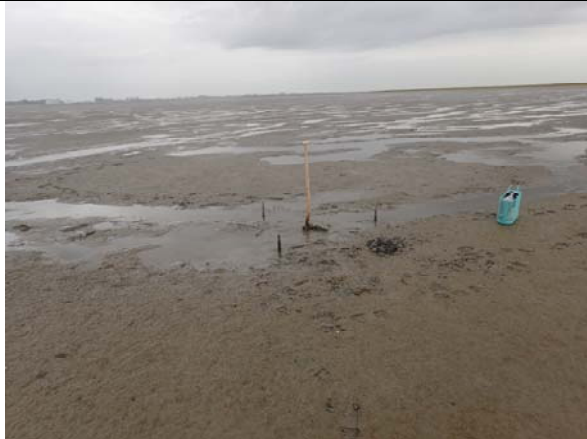
Geomorfologische eenheid: P1a2

Lutum: 12-17

Wadpieren	Geen
Corophium	Geen
Kokkels	Geen
Bodemleven	Rijk

Opmerking:
nereis, draadw, non, plslijkgapr, wadslak, lijnpissebed

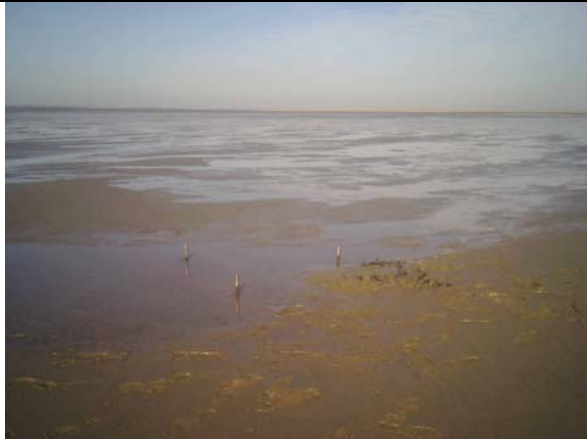
Geomorfologische eenheid: P1a1

Lutum: 5-8

Wadpieren	Geen
Corophium	Veel
Kokkels	Geen
Bodemleven	Rijk

Opmerking:
heteromastus hediste non

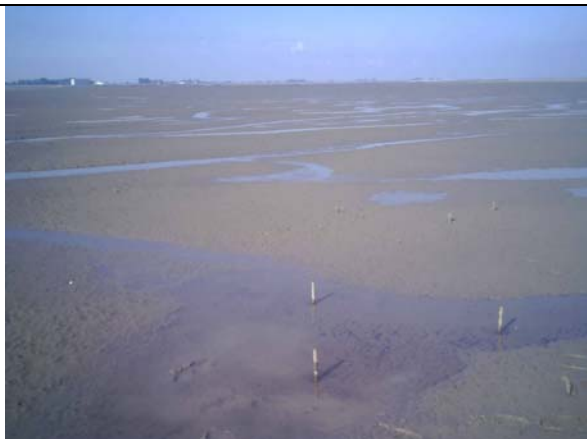
Geomorfologische eenheid: P1a1

Lutum: 5-8

Wadpieren	Weinig
Corophium	Veel
Kokkels	Geen
Bodemleven	Rijk

Opmerking:
nereis draadworm

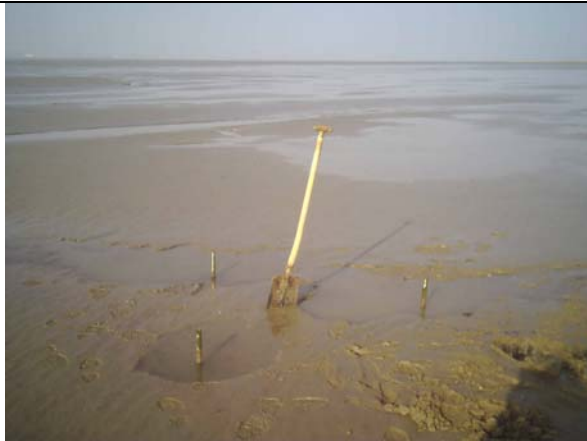
Geomorfologische eenheid: P1a1

Lutum: 5-8

Wadpieren Geen

Corophium Veel

Kokkels Geen

Bodemleven Rijk

Opmerking:
cyathura carinata, heteromastus

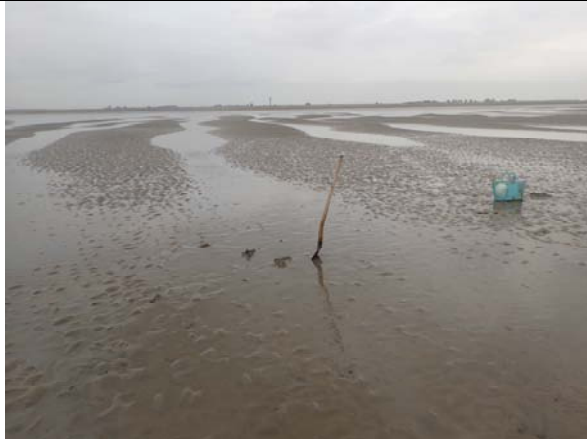
Geomorfologische eenheid: P2a

Lutum: 0-2

Wadpieren	Gemiddeld
Corophium	Geen
Kokkels	Geen
Bodemleven	Gemiddeld

Opmerking:
draadworm,ensis,non

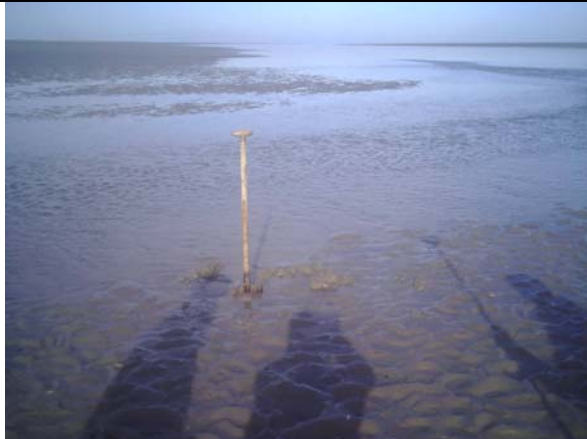
Geomorfologische eenheid: P2a

Lutum: 0-2

Wadpieren	Weinig
Corophium	Geen
Kokkels	Geen
Bodemleven	Sporadisch

Opmerking:
draadw non megarib

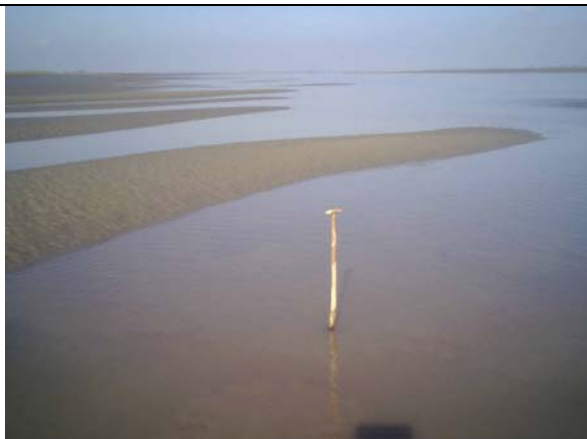
Geomorfologische eenheid: P2b1

Lutum: 0-2

Wadpieren	Weinig
Corophium	Geen
Kokkels	Geen
Bodemleven	Sporadisch

Opmerking:
nonnetje

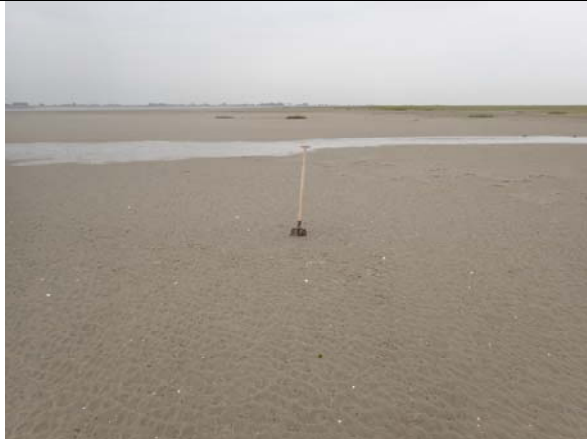
Geomorfologische eenheid: P2c

Lutum: 0-2

Wadpieren	Geen
Corophium	Geen
Kokkels	Geen
Bodemleven	Sporadisch

Opmerking:
lijnpijssebed, pygospio

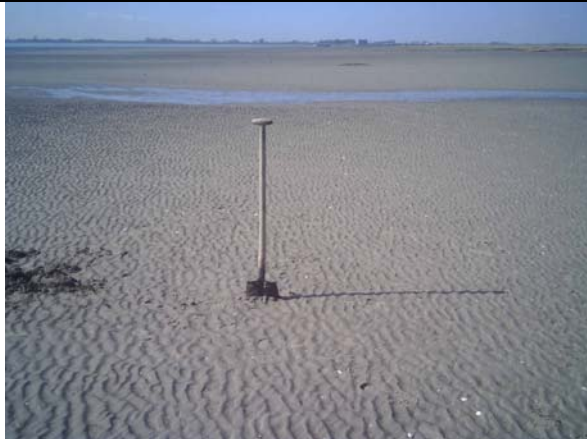
Geomorfologische eenheid: P2c

Lutum: 0-2

Wadpieren	Geen
Corophium	Geen
Kokkels	Geen
Bodemleven	Sporadisch

Opmerking:
Pygospio

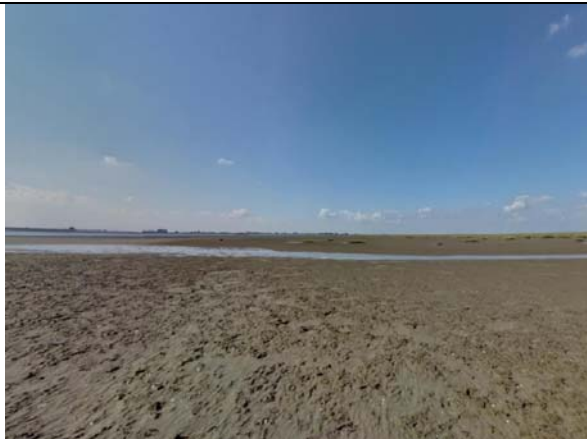
Geomorfologische eenheid: P1a1

Lutum: 2-5

Wadpieren	Geen
Corophium	Veel
Kokkels	Geen
Bodemleven	Gemiddeld

Opmerking:
pygospio nereis

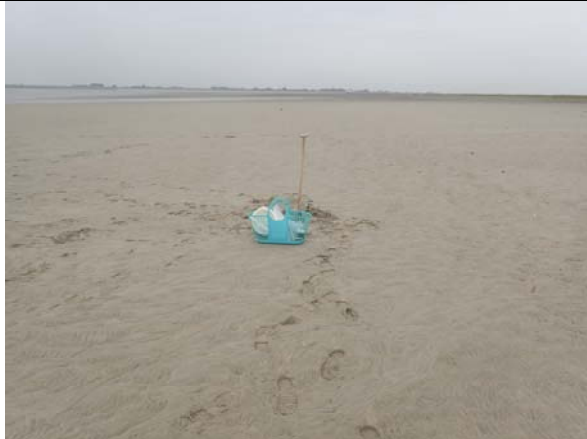
Geomorfologische eenheid: P2c

Lutum: 0-2

Wadpieren	Geen
Corophium	Geen
Kokkels	Geen
Bodemleven	Sporadisch

Opmerking:
bathyporeia

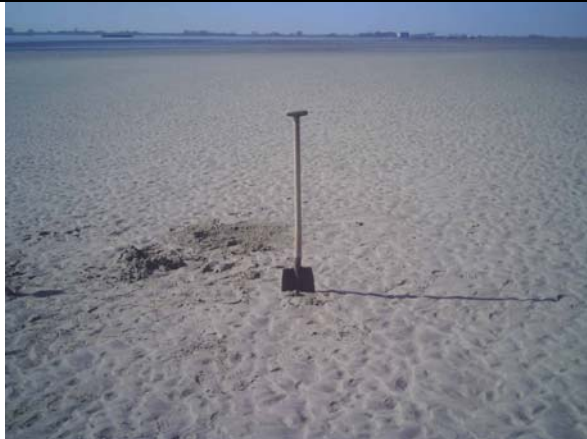
Geomorfologische eenheid: P2c

Lutum: 0-2

Wadpieren	Geen
Corophium	Geen
Kokkels	Geen
Bodemleven	Geen

Opmerking:
plofzand

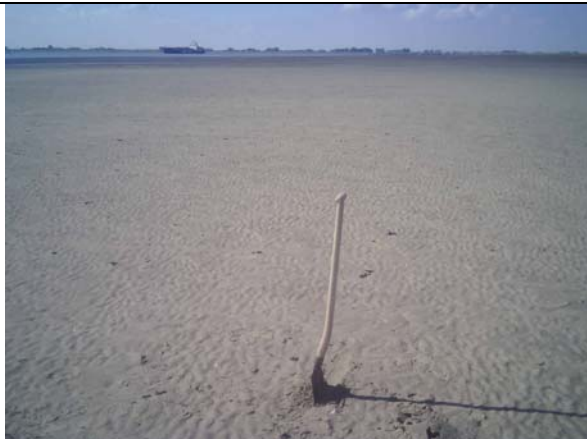
Geomorfologische eenheid: P2c

Lutum: 0-2

Wadpieren	Geen
Corophium	Geen
Kokkels	Geen
Bodemleven	Sporadisch

Opmerking:
bathyporeia

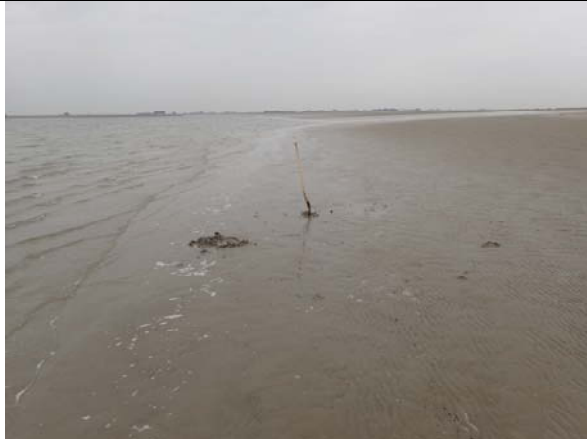
Geomorfologische eenheid: P2c

Lutum: 0-2

Wadpieren	Geen
Corophium	Geen
Kokkels	Geen
Bodemleven	Sporadisch

Opmerking:
draadworm

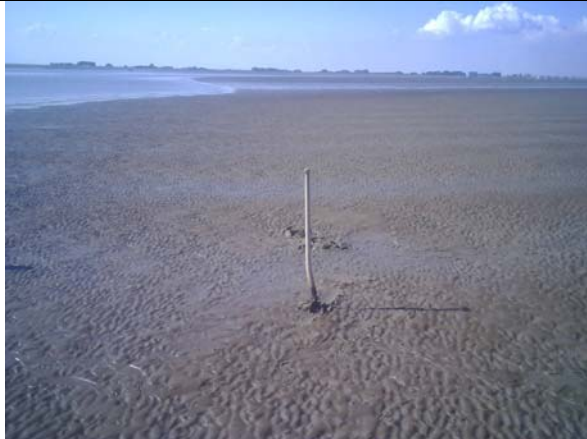
Geomorfologische eenheid: P1a1

Lutum: 0-2

Wadpieren Weinig

Corophium Geen

Kokkels Geen

Bodemleven Sporadisch

Opmerking:
twijfel over P1 of P2

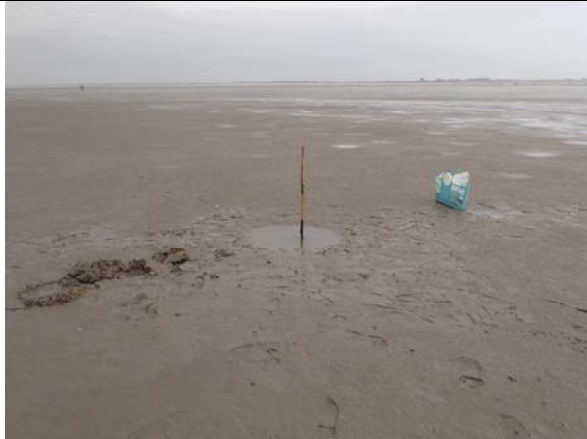
Datum: 7-9-2017

Geomorfologische eenheid: P1a1

Lutum: 2-5

Wadpieren	Weinig
Corophium	Veel
Kokkels	Geen
Bodemleven	Gemiddeld

Opmerking:
draad pygo non nereis

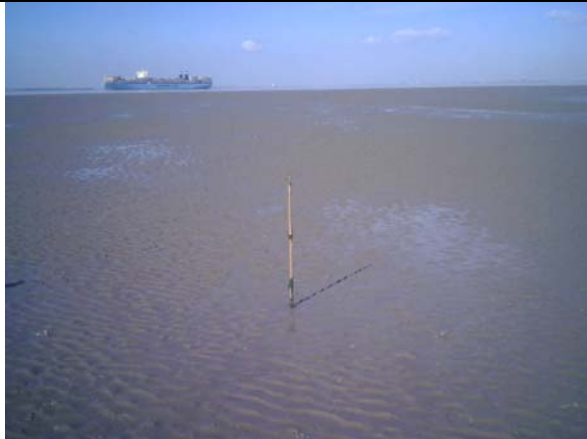
Datum: 15-3-2017

Geomorfologische eenheid: P1a1

Lutum: 0-2

Wadpieren	Gemiddeld
Corophium	Veel
Kokkels	Geen
Bodemleven	Gemiddeld

Opmerking:
non hediste platte slijkgaper

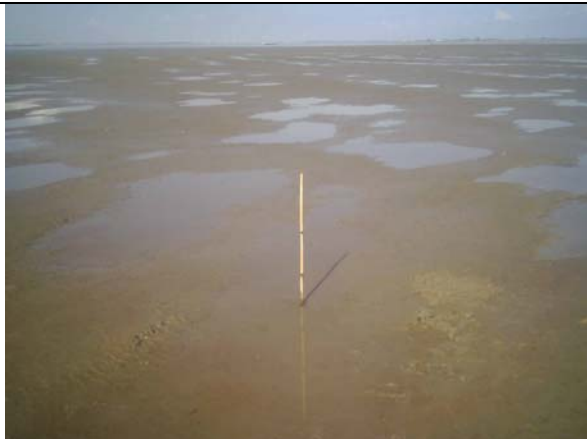
Datum: 20-9-2016

Geomorfologische eenheid: P1a1

Lutum: 0-2

Wadpieren	Gemiddeld
Corophium	Weinig
Kokkels	Geen
Bodemleven	Gemiddeld

Opmerking:
vlokreeft

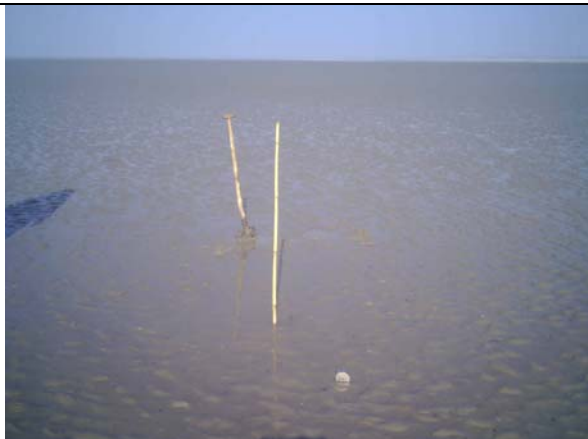
Datum: 11-3-2016

Geomorfologische eenheid: P1a1

Lutum: 0-2

Wadpieren Gemiddeld

Corophium Weinig

Kokkels Geen

Bodemleven Rijk

Opmerking:
nereis

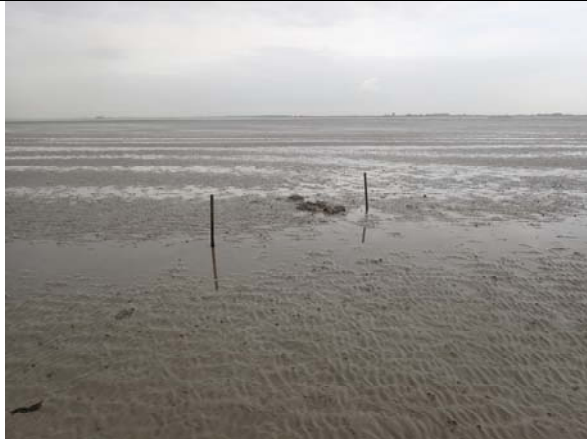
Datum: 7-9-2017

Geomorfologische eenheid: P1b

Lutum: 0-2

Wadpieren	Veel
Corophium	Weinig
Kokkels	Weinig
Bodemleven	Gemiddeld

Opmerking:
non bathyporeia draadworm

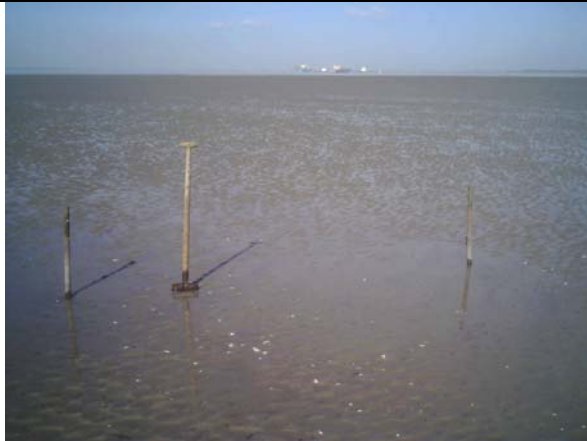
Datum: 15-3-2017

Geomorfologische eenheid: P1a1

Lutum: 0-2

Wadpieren	Veel
Corophium	Veel
Kokkels	Geen
Bodemleven	Gemiddeld

Opmerking:
non hediste agaathpissebed,
gemiddeld+

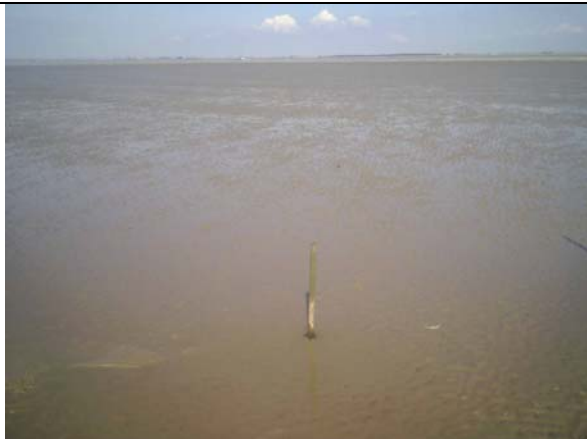
Datum: 20-9-2016

Geomorfologische eenheid: P1a1

Lutum: 0-2

Wadpieren	Veel
Corophium	Weinig
Kokkels	Geen
Bodemleven	Gemiddeld

Opmerking:
bathyporeia draadworm nonnetje
pygospio

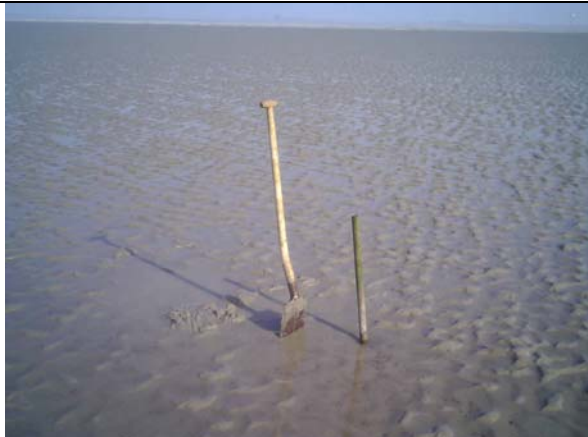
Datum: 11-3-2016

Geomorfologische eenheid: P1a1

Lutum: 0-2

Wadpieren	Veel
Corophium	Geen
Kokkels	Geen
Bodemleven	Gemiddeld

Opmerking:
nereis

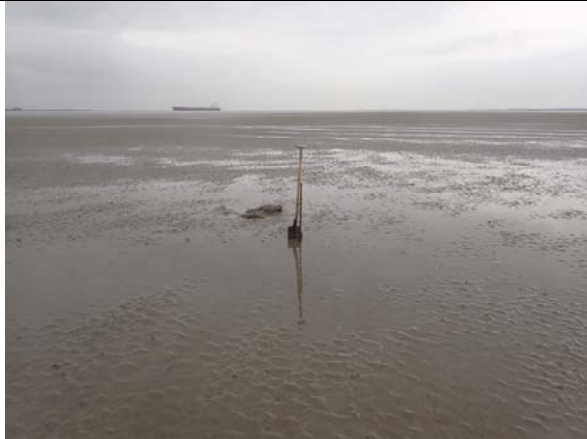
Datum: 7-9-2017

Geomorfologische eenheid: P1a1

Lutum: 0-2

Wadpieren	Gemiddeld
Corophium	Weinig
Kokkels	Weinig
Bodemleven	Gemiddeld

Opmerking:
non draadworm nereis

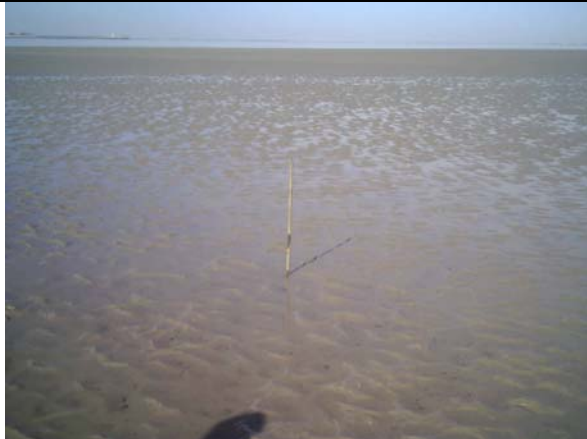
Datum: 15-3-2017

Geomorfologische eenheid: P1a1

Lutum: 0-2

Wadpieren	Weinig
Corophium	Weinig
Kokkels	Geen
Bodemleven	Gemiddeld

Opmerking:
non pygospio, ziet eruit/voelt aan
als p2c

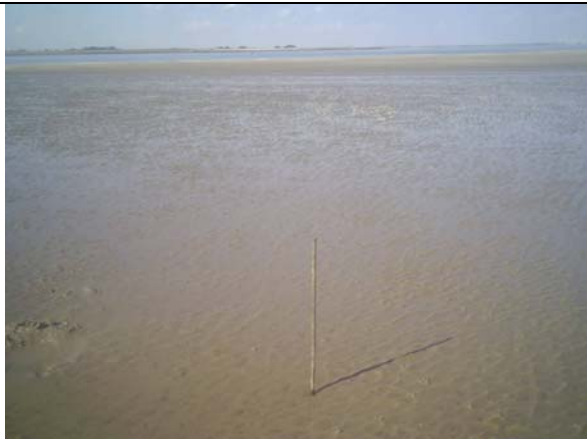
Datum: 20-9-2016

Geomorfologische eenheid: P1a1

Lutum: 0-2

Wadpieren	Veel
Corophium	Weinig
Kokkels	Geen
Bodemleven	Gemiddeld

Opmerking:
bathyporeia draadworm pygospio
nonnetje

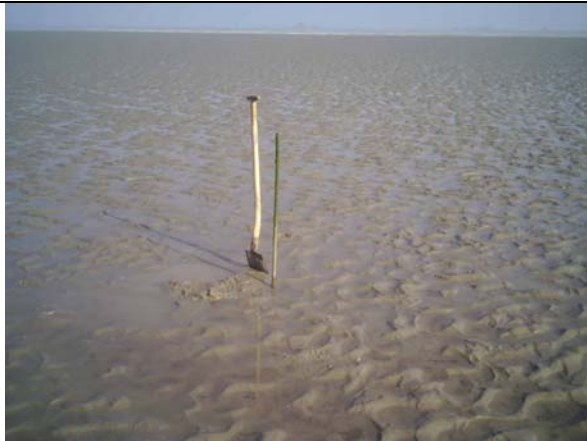
Datum: 11-3-2016

Geomorfologische eenheid: P1a1

Lutum: 0-2

Wadpieren Gemiddeld

Corophium Weinig

Kokkels Geen

Bodemleven Gemiddeld

Opmerking:
veel nonnetjes, nereis

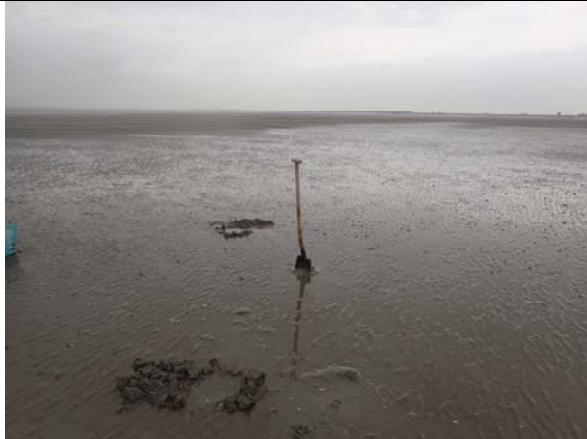
Datum: 7-9-2017

Geomorfologische eenheid: P1a1

Lutum: 0-2

Wadpieren	Gemiddeld
Corophium	Weinig
Kokkels	Weinig
Bodemleven	Gemiddeld

Opmerking:
draadworm pygospio

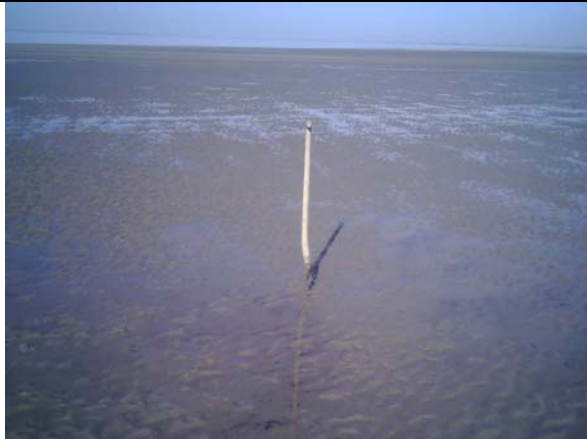
Datum: 15-3-2017

Geomorfologische eenheid: P2c

Lutum: 0-2

Wadpieren	Weinig
Corophium	Geen
Kokkels	Geen
Bodemleven	Sporadisch

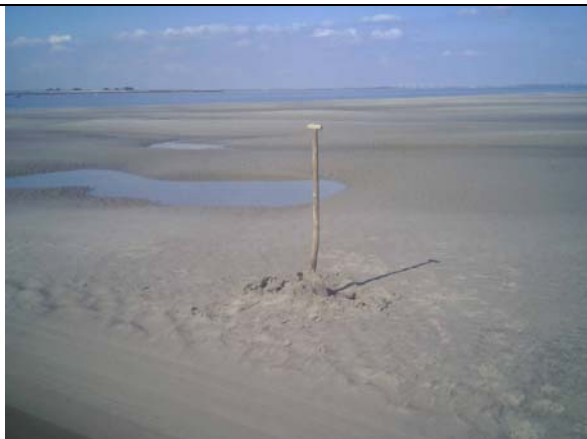
Datum: 20-9-2016

Geomorfologische eenheid: P2b1

Lutum: 0-2

Wadpieren	Geen
Corophium	Geen
Kokkels	Geen
Bodemleven	Geen

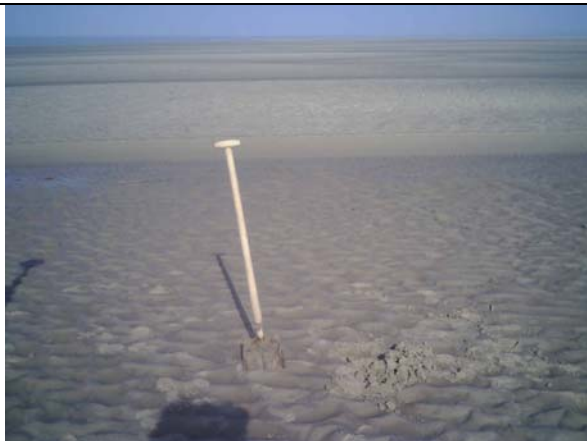
Datum: 11-3-2016

Geomorfologische eenheid: P2b1

Lutum: 0-2

Wadpieren Weinig

Corophium Geen

Kokkels Geen

Bodemleven Sporadisch

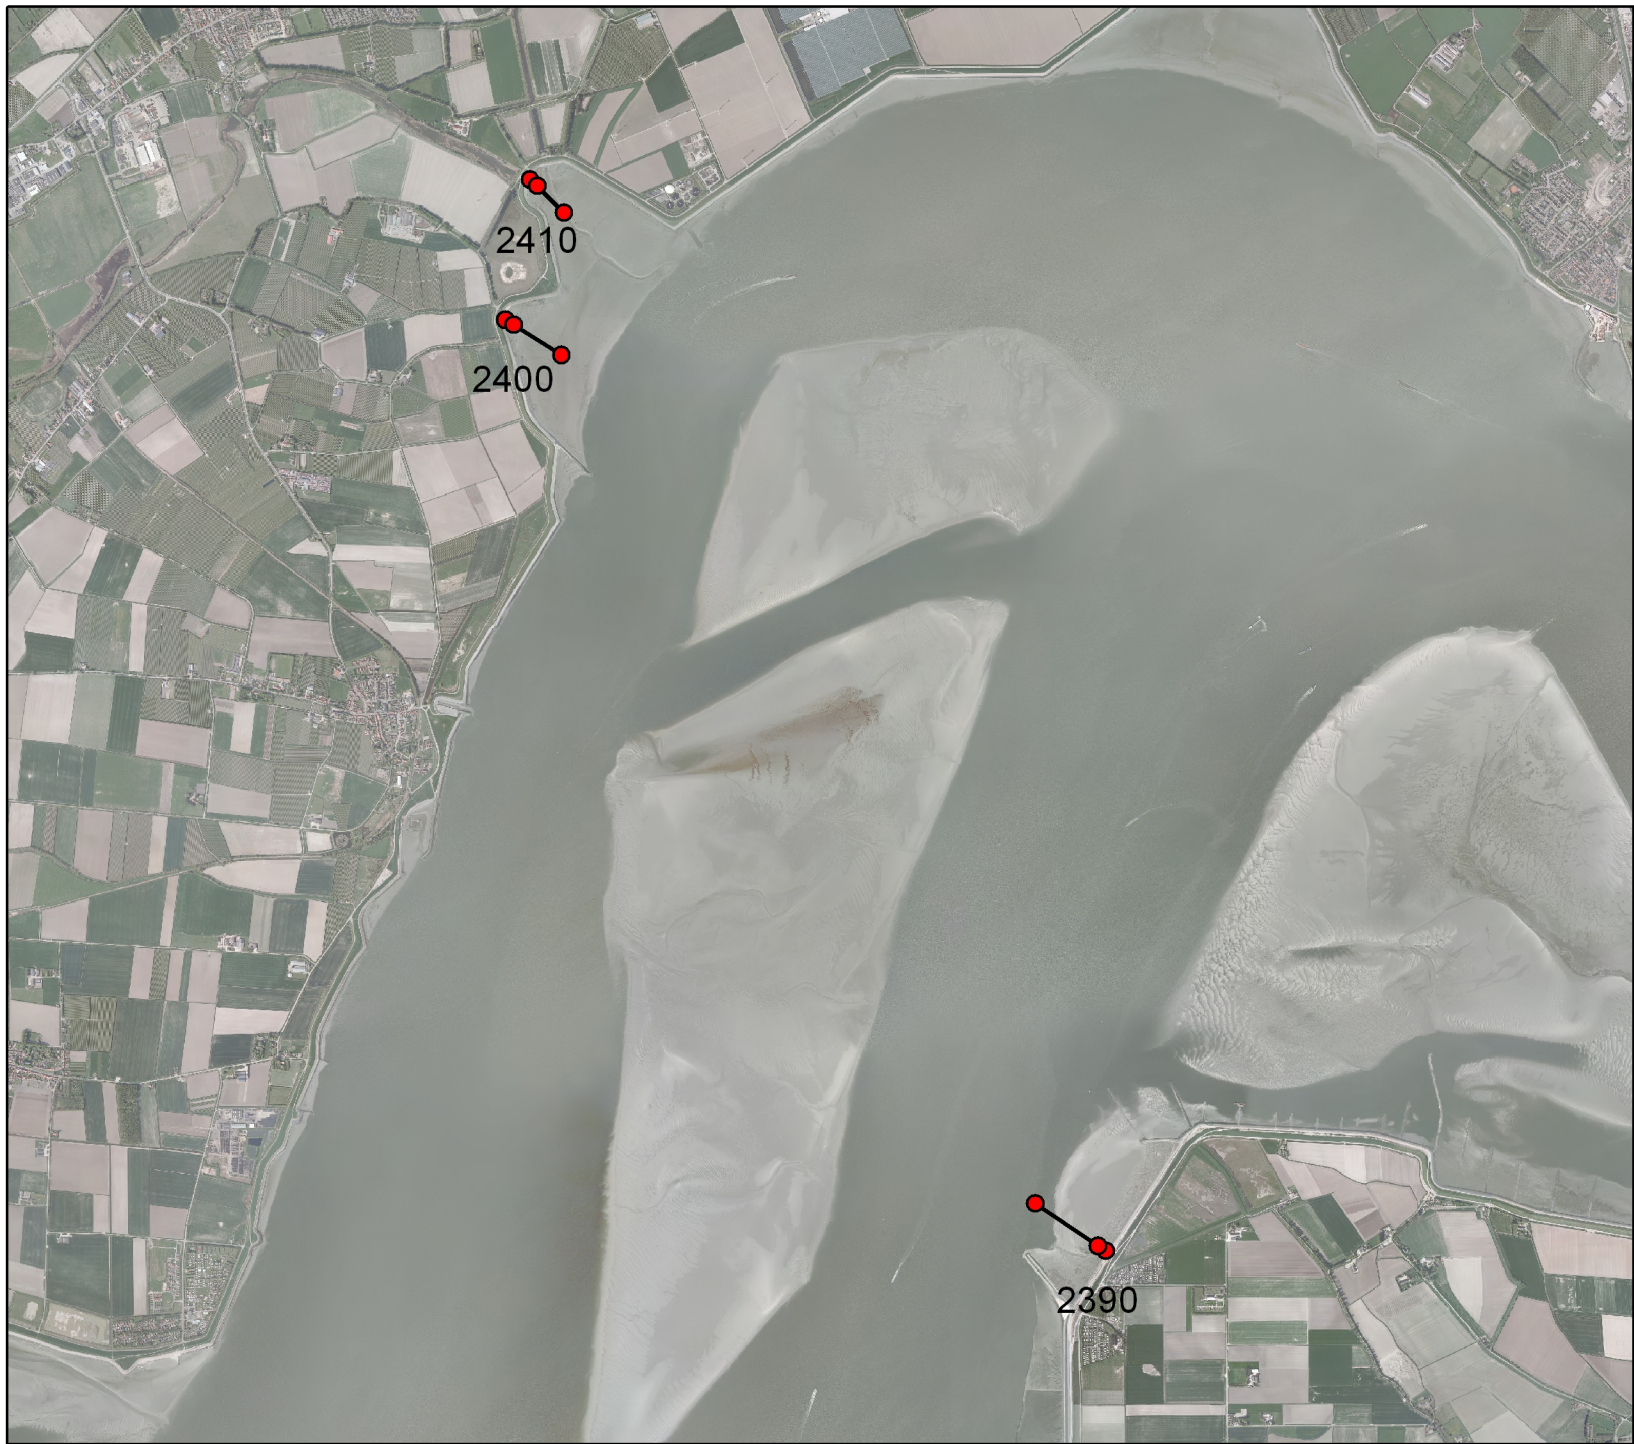
Schor-Slikraaien

Profiel ssl 2410 2 van Biezelingse Ham in m t.o.v. NAP.
