**Rijkswaterstaat**

## Opvolging Effecten Flexibel Storten

Datarapportage 2018

Rapportnr.	7210A/DR-2018-01
Datum	10 april 2019
Status	Definitief

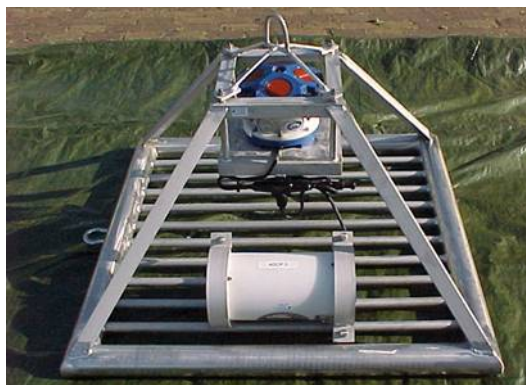
**Figuur 3 ADCP geplaatst in meetframe**

De diepe punten worden gemeten met een RDI ADCP (600 of 1200 kHz) gemonteerd in een frame. De punten op de plaat worden gemeten met AquaDopp Velocity Profiler (2 MHz). Van alle punten op de plaat wordt de hoogte van de sensor ingemeten m.b.v. RTK.

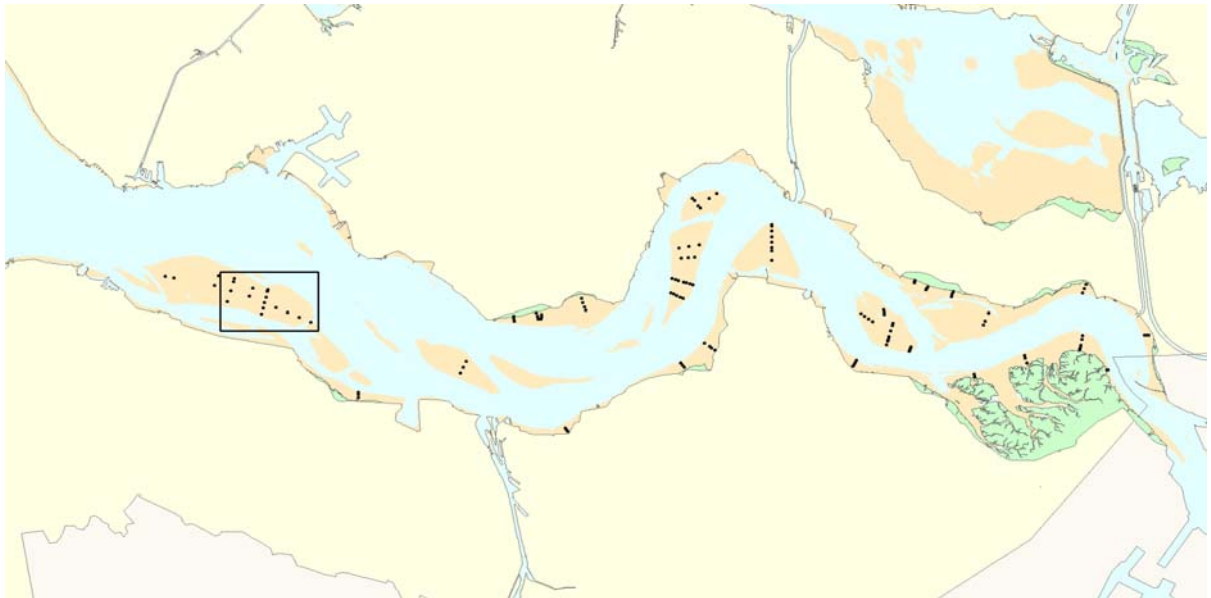
## Hoogteontwikkeling 'Hoge springer, 907'

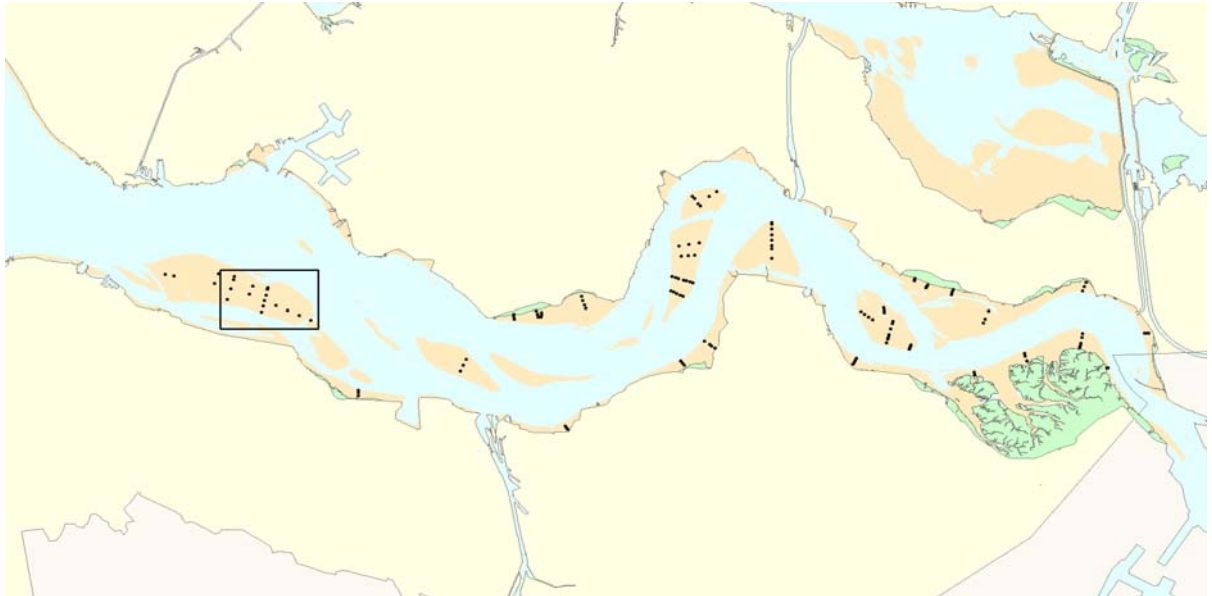
## Hoogteontwikkeling 'Hoge springer, 912'

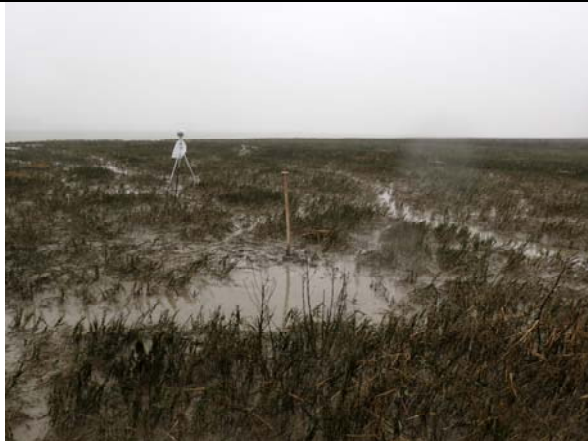
Datum: 22-3-2018

Geomorfologische eenheid: S1a

Lutum: 8-12

Wadpieren	Geen
Corophium	Geen
Kokkels	Geen
Bodemleven	Sporadisch

Opmerking:  
nereis

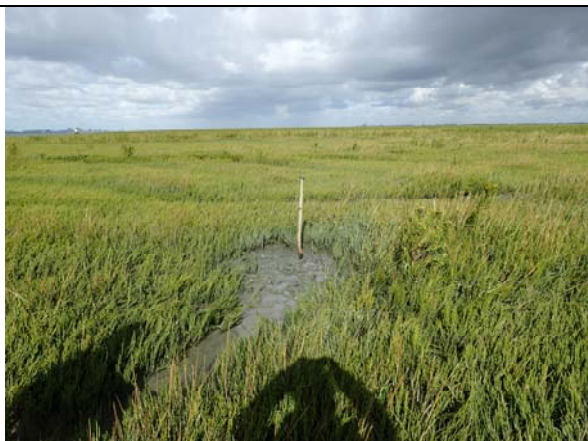
Datum: 12-9-2017

Geomorfologische eenheid: S1a

Lutum: 17-25

Wadpieren	Geen
Corophium	Geen
Kokkels	Weinig
Bodemleven	Gemiddeld

Opmerking:  
platte slikgapers nereis  
draadworm

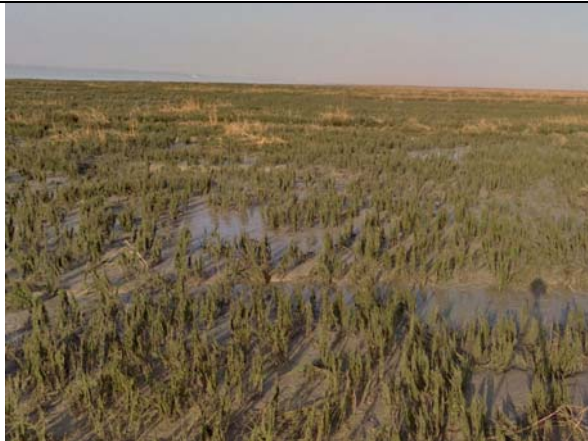
Datum: 16-3-2017

Geomorfologische eenheid: S1a

Lutum: 8-12

Wadpieren Geen

Corophium Geen

Kokkels Geen

Bodemleven Gemiddeld

Opmerking:  
hediste en platteslijkgaper

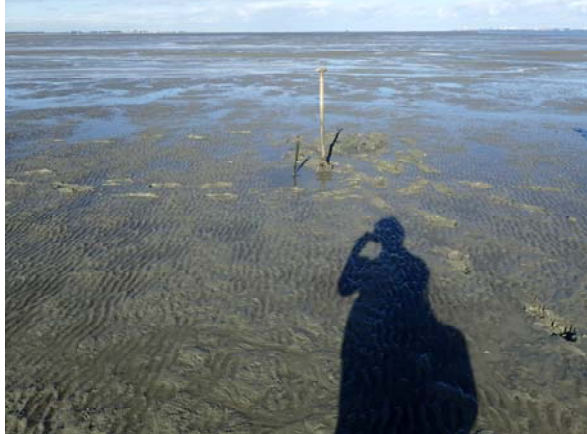
Datum: 13-9-2018

Geomorfologische eenheid: P1a1

Lutum: 5-8

Wadpieren	Weinig
Corophium	Weinig
Kokkels	Geen
Bodemleven	Rijk

Opmerking:  
platte slijkgaper, pygospio,  
draadworm, non

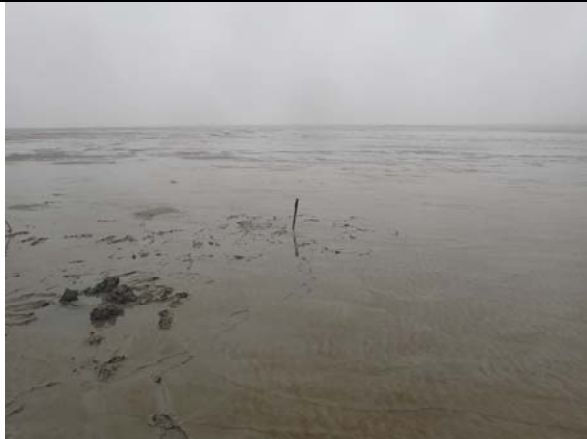
Datum: 22-3-2018

Geomorfologische eenheid: P1a1

Lutum: 5-8

Wadpieren	Weinig
Corophium	Geen
Kokkels	Geen
Bodemleven	Rijk

Opmerking:  
Nereis heteromastus platte  
slijkgaper

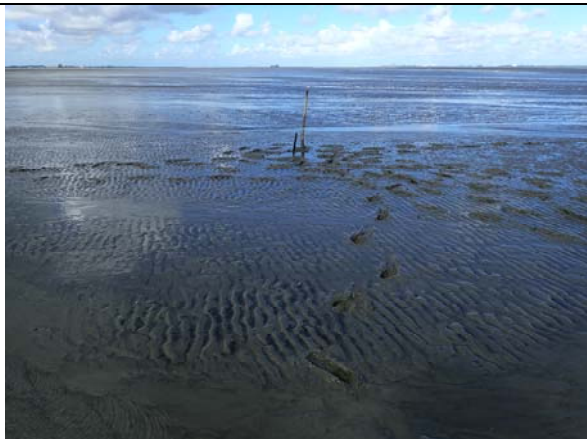
Datum: 12-9-2017

Geomorfologische eenheid: P1a2

Lutum: 8-12

Wadpieren	Weinig
Corophium	Weinig
Kokkels	Geen
Bodemleven	Rijk

Opmerking:  
nereis non draadworm

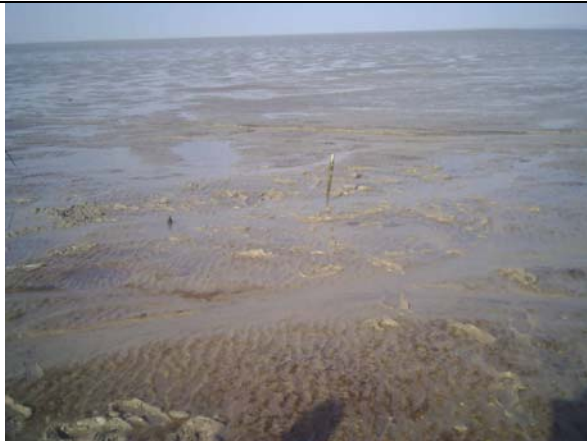
Datum: 16-3-2017

Geomorfologische eenheid: P1a2

Lutum: 8-12

Wadpieren      Weinig

Corophium      Weinig

Kokkels      Geen

Bodemleven      Rijk

Opmerking:  
draadw non haarw hediste  
pygospio

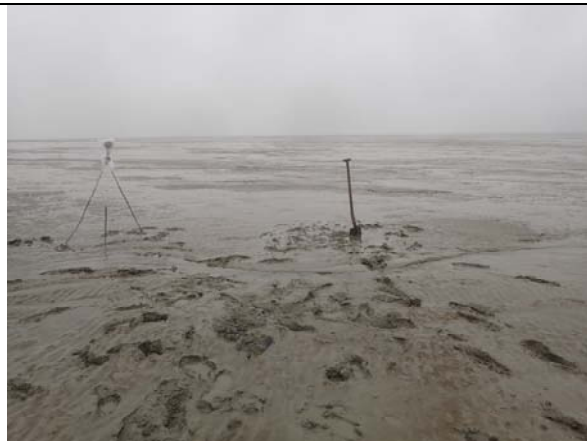
Datum: 22-3-2018

Geomorfologische eenheid: P1a2

Lutum: 8-12

Wadpieren	Weinig
Corophium	Geen
Kokkels	Geen
Bodemleven	Gemiddeld

Opmerking:  
heteromastus haarworm non  
nereis

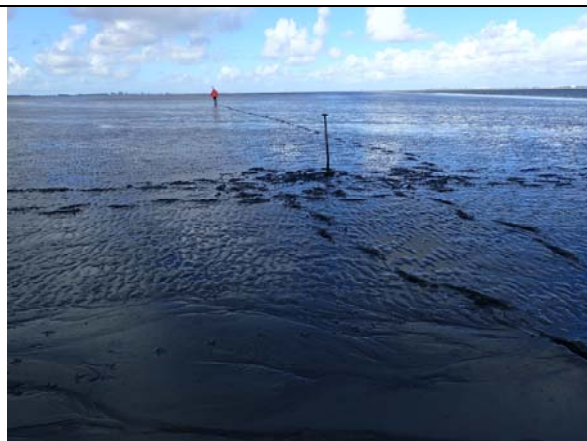
Datum: 12-9-2017

Geomorfologische eenheid: P1a2

Lutum: 8-12

Wadpieren	Weinig
Corophium	Geen
Kokkels	Geen
Bodemleven	Rijk

Opmerking:  
nonetje veel draadwormen nereis

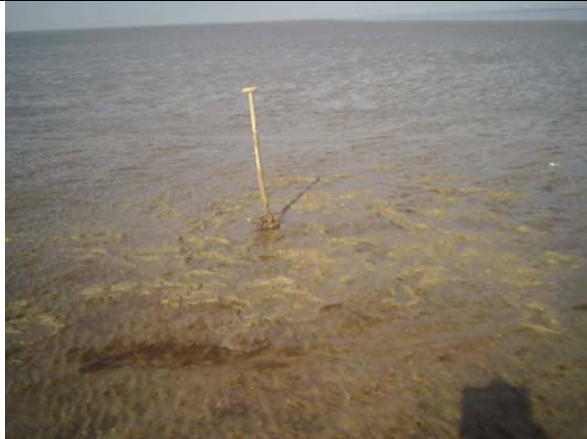
Datum: 16-3-2017

Geomorfologische eenheid: P1a2

Lutum: 8-12

Wadpieren Gemiddeld

Corophium Geen

Kokkels Geen

Bodemleven Rijk

draadw, pl slijkg haarw, non,  
hediste

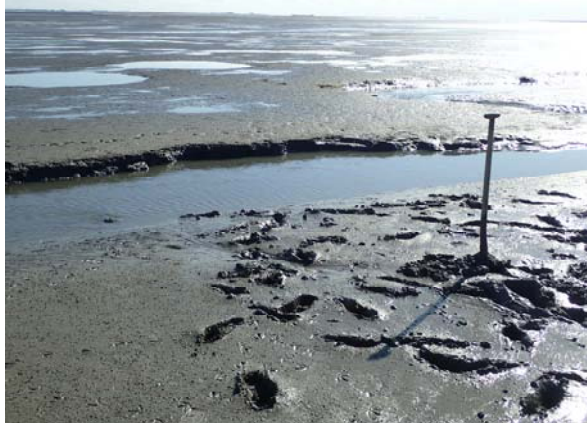
Datum: 13-9-2018

Geomorfologische eenheid: P1a2

Lutum: 8-12

Wadpieren	Geen
Corophium	Veel
Kokkels	Weinig
Bodemleven	Gemiddeld

Opmerking:  
non, draadworm,,eteone

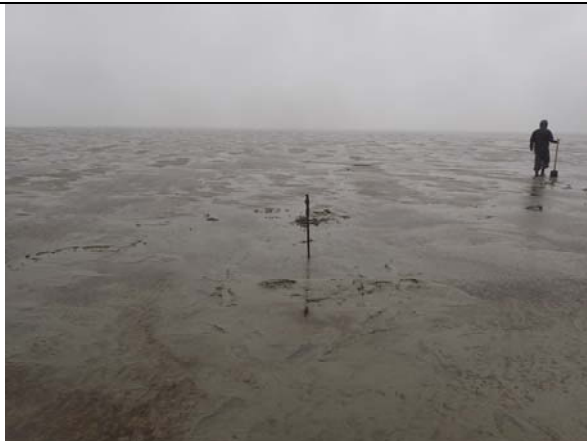
Datum: 22-3-2018

Geomorfologische eenheid: P1a2

Lutum: 8-12

Wadpieren	Gemiddeld
Corophium	Geen
Kokkels	Geen
Bodemleven	Gemiddeld

Opmerking:  
non heteromastus nereis  
haarworm (gem+)

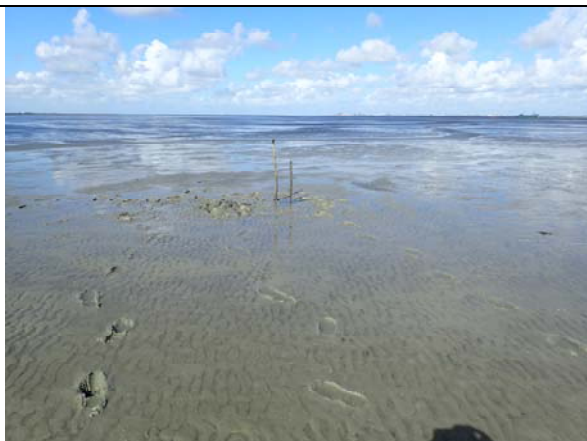
Datum: 12-9-2017

Geomorfologische eenheid: P1a2

Lutum: 8-12

Wadpieren	Gemiddeld
Corophium	Geen
Kokkels	Geen
Bodemleven	Rijk

Opmerking:  
draadworm nereis pygospio non  
platte slijkgaper

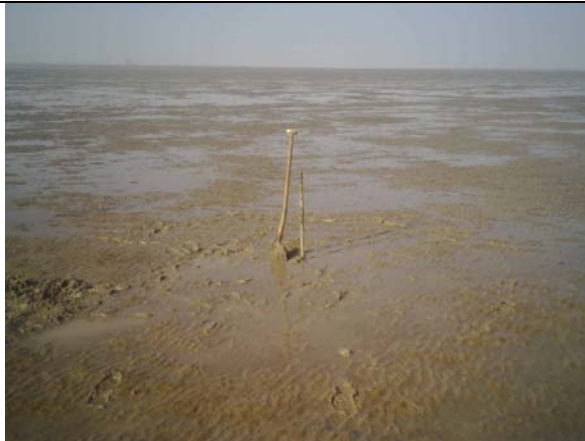
Datum: 16-3-2017

Geomorfologische eenheid: P1a1

Lutum: 5-8

Wadpieren Gemiddeld

Corophium Weinig

Kokkels Geen

Bodemleven Gemiddeld

lanice draadw haarw hediste non,  
gemiddeld+

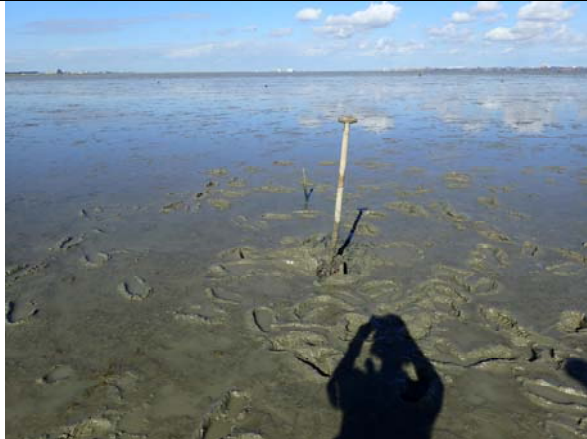
Datum: 13-9-2018

Geomorfologische eenheid: P1a2

Lutum: 8-12

Wadpieren	Geen
Corophium	Veel
Kokkels	Geen
Bodemleven	Rijk

Opmerking:  
pygospio, draadworm, platte  
slijkgaper

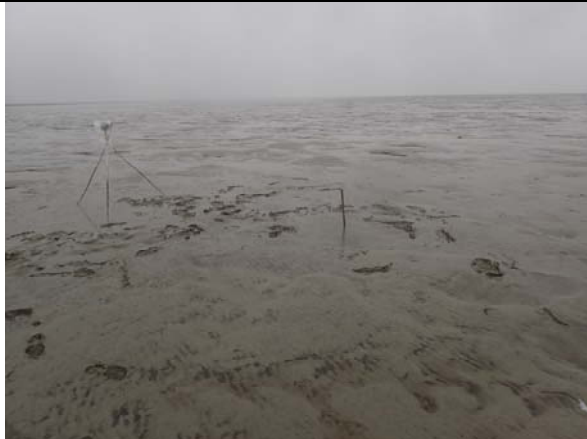
Datum: 22-3-2018

Geomorfologische eenheid: P1a2

Lutum: 8-12

Wadpieren	Weinig
Corophium	Geen
Kokkels	Geen
Bodemleven	Gemiddeld

Opmerking:  
heteromastus platte slijkgaper  
haarworm

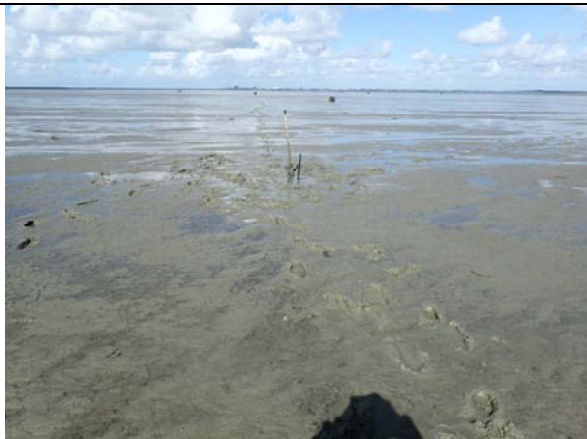
Datum: 12-9-2017

Geomorfologische eenheid: P1a2

Lutum: 8-12

Wadpieren	Weinig
Corophium	Geen
Kokkels	Geen
Bodemleven	Rijk

Opmerking:  
nereis draadworm platte slijkgaper  
pygospio non

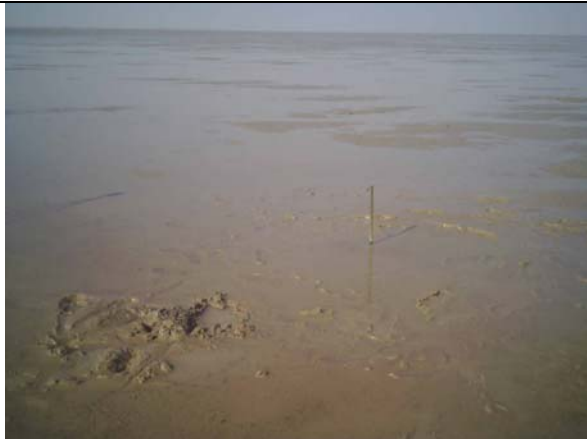
Datum: 16-3-2017

Geomorfologische eenheid: P1a1

Lutum: 5-8

Wadpieren      Weinig

Corophium    Geen

Kokkels        Geen

Bodemleven    Rijk

Opmerking:  
haarw platte slijkgaper draadw  
non hediste

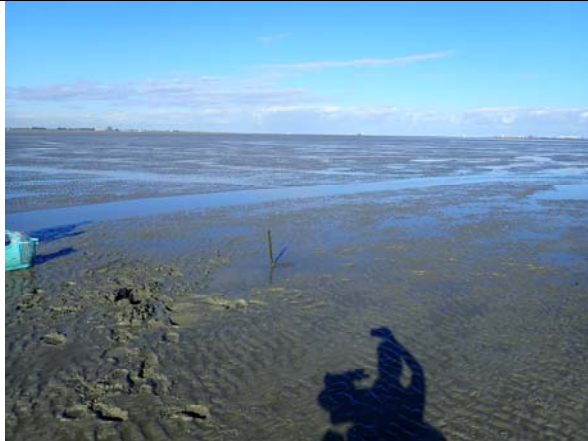
Datum: 13-9-2018

Geomorfologische eenheid: P1a1

Lutum: 5-8

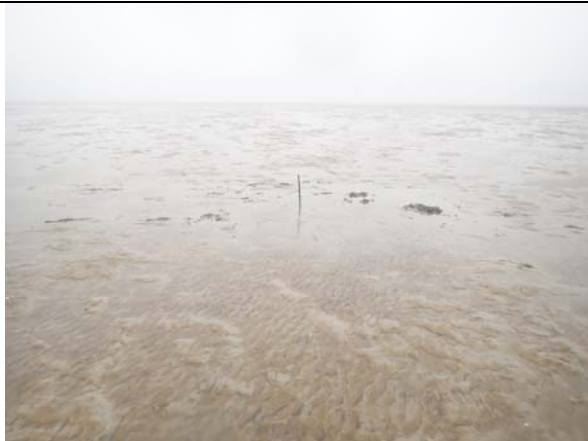
Datum: 22-3-2018

Geomorfologische eenheid: P1a1

Lutum: 2-5

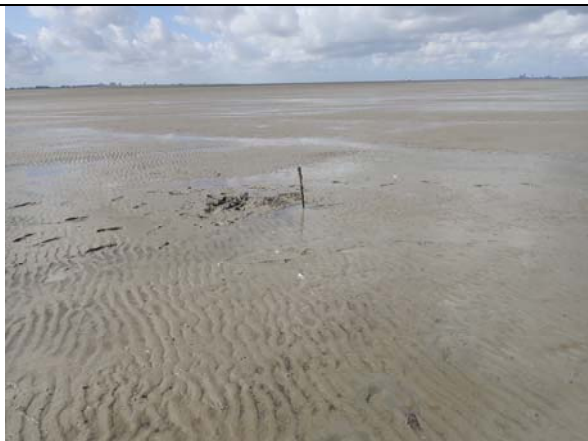
Datum: 12-9-2017

Geomorfologische eenheid: P1a1

Lutum: 5-8

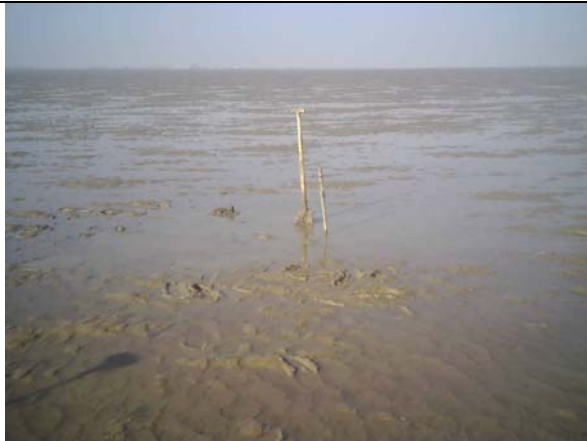
Datum: 16-3-2017

Geomorfologische eenheid: P1a1

Lutum: 5-8

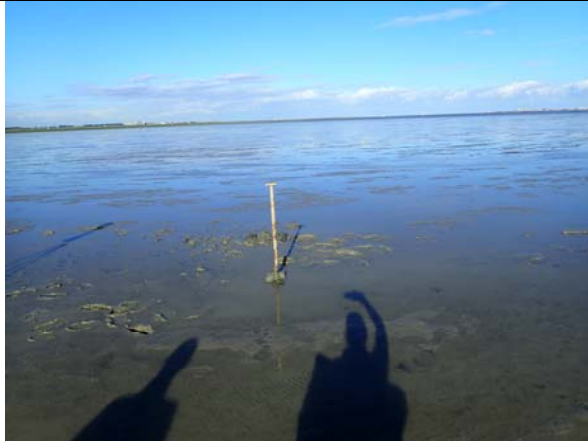
Datum: 13-9-2018

Geomorfologische eenheid: P1a2

Lutum: 8-12

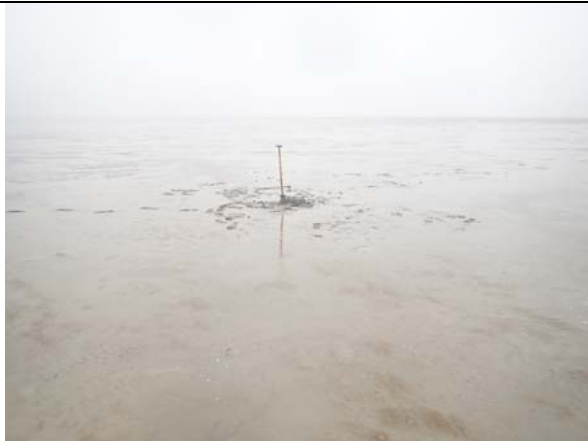
Datum: 22-3-2018

Geomorfologische eenheid: P1a1

Lutum: 5-8

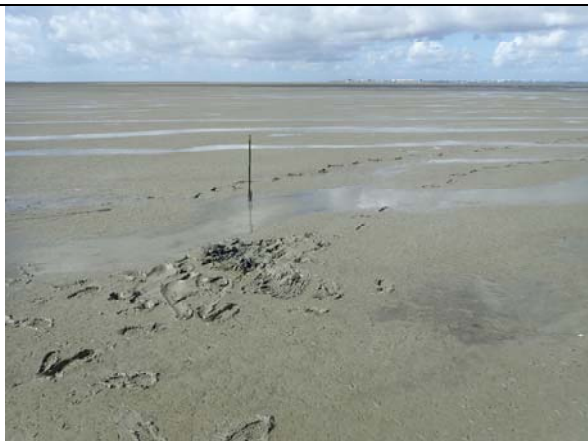
Datum: 12-9-2017

Geomorfologische eenheid: P1a2

Lutum: 12-17

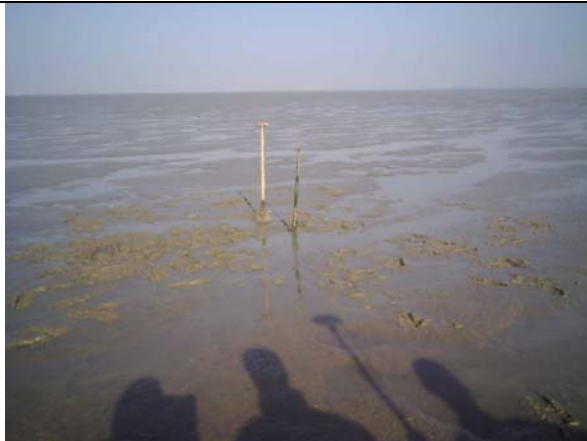
Datum: 16-3-2017

Geomorfologische eenheid: P1a2

Lutum: 8-12

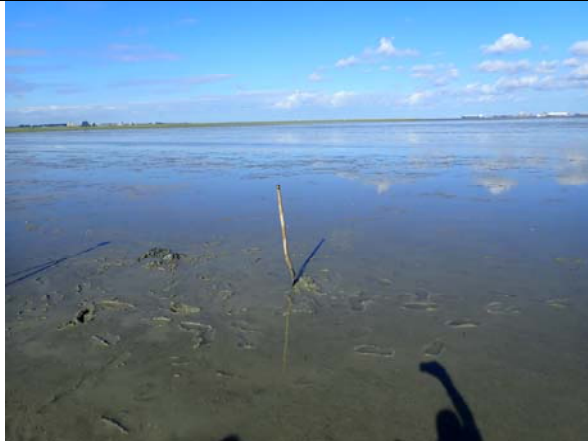
Datum: 13-9-2018

Geomorfologische eenheid: P1a2

Lutum: 8-12

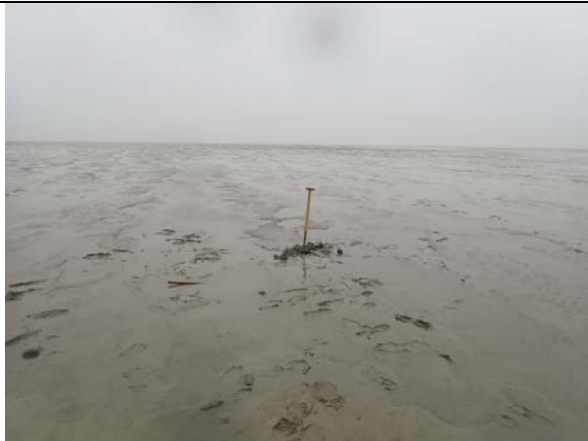
Datum: 22-3-2018

Geomorfologische eenheid: P1a2

Lutum: 8-12

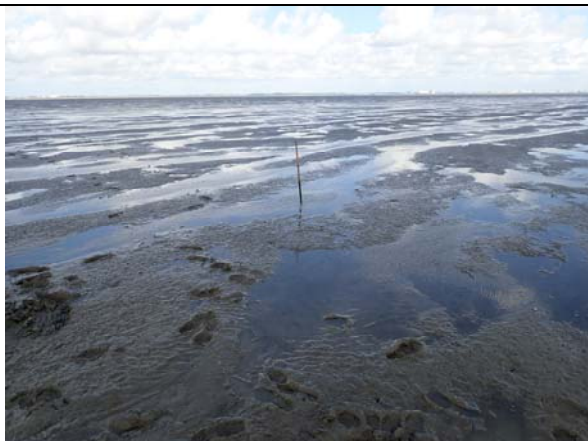
Datum: 12-9-2017

Geomorfologische eenheid: P1a2

Lutum: 8-12

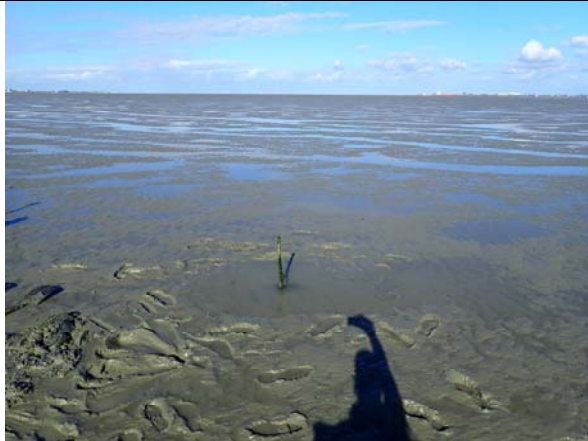
Datum: 13-9-2018

Geomorfologische eenheid: P1a2

Lutum: 8-12

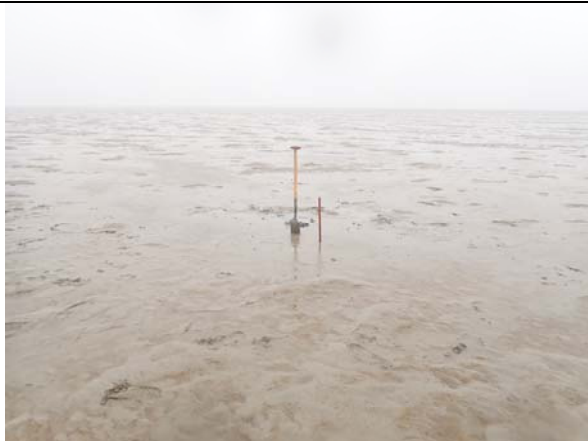
Datum: 22-3-2018

Geomorfologische eenheid: P1a2

Lutum: 8-12

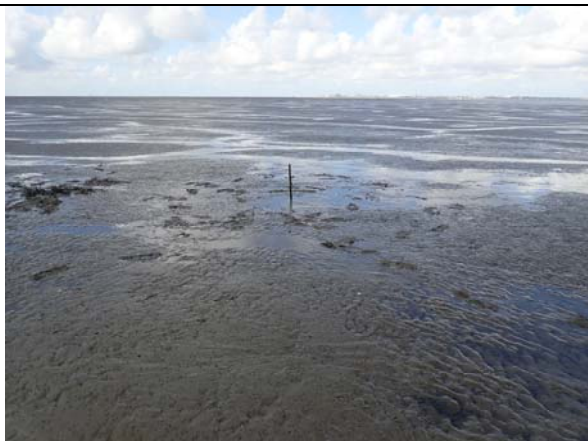
Datum: 12-9-2017

Geomorfologische eenheid: P1a2

Lutum: 8-12

Wadpieren	Gemiddeld
Corophium	Geen
Kokkels	Weinig
Bodemleven	Rijk

Opmerking:  
nephtys nereis wapenw pygospio  
haarw non plslkgpr

Hoek: 310°

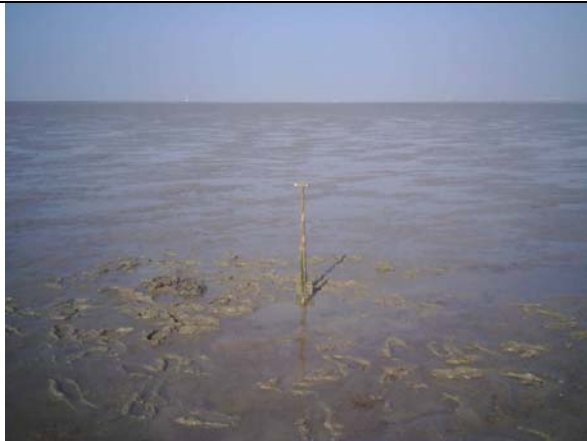
Datum: 16-3-2017

Geomorfologische eenheid: P1a2

Lutum: 12-17

Wadpieren	Weinig
Corophium	Geen
Kokkels	Geen
Bodemleven	Rijk

Opmerking:  
draadworm haarworm hediste non

Hoek: 310°

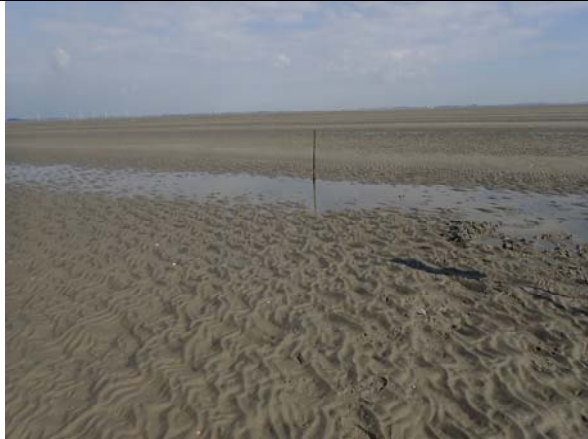
Datum: 14-9-2018

Geomorfologische eenheid: P2b1

Lutum: 0-2

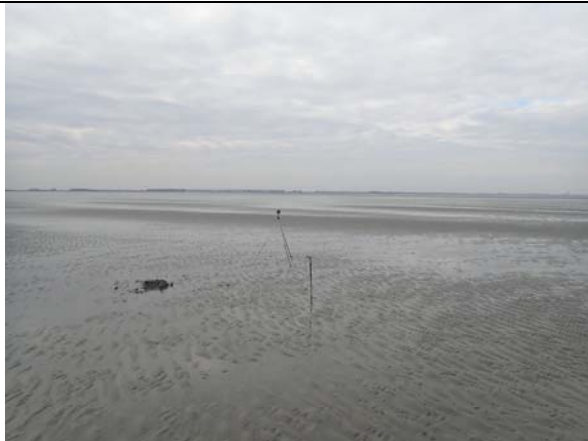
Datum: 19-3-2018

Geomorfologische eenheid: P2a

Lutum: 0-2

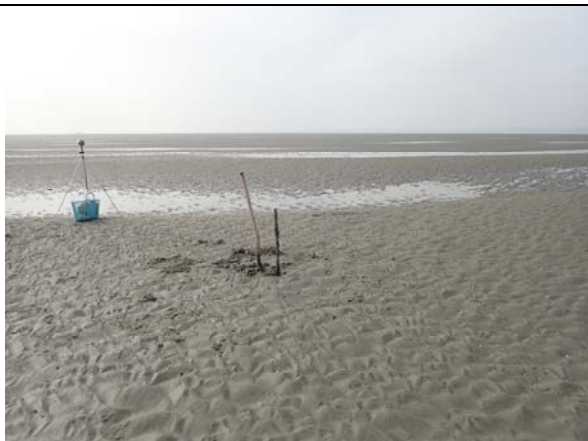
Datum: 26-9-2017

Geomorfologische eenheid: P2a

Lutum: 0-2

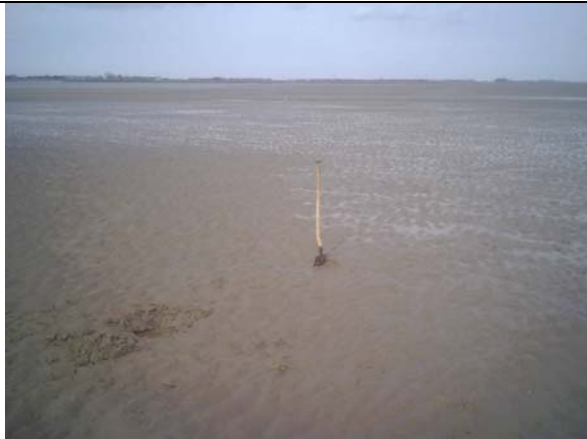
Datum: 17-3-2017

Geomorfologische eenheid: P2a

Lutum: 0-2

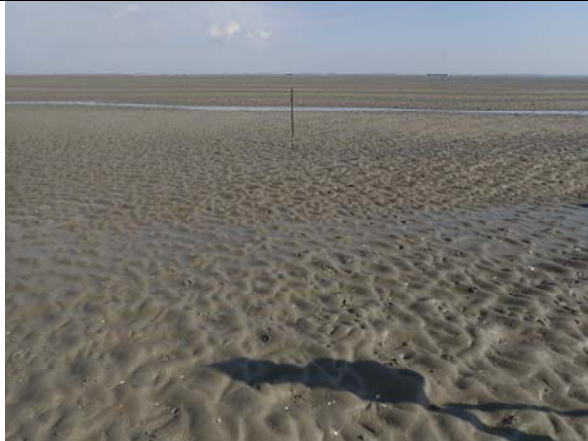
Datum: 14-9-2018

Geomorfologische eenheid: P1b

Lutum: 0-2

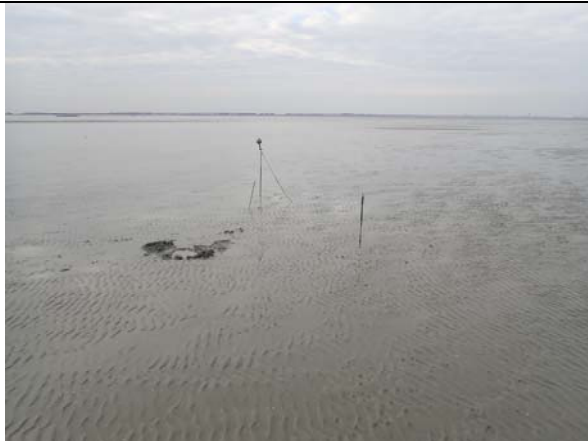
Datum: 19-3-2018

Geomorfologische eenheid: P1a1

Lutum: 0-2

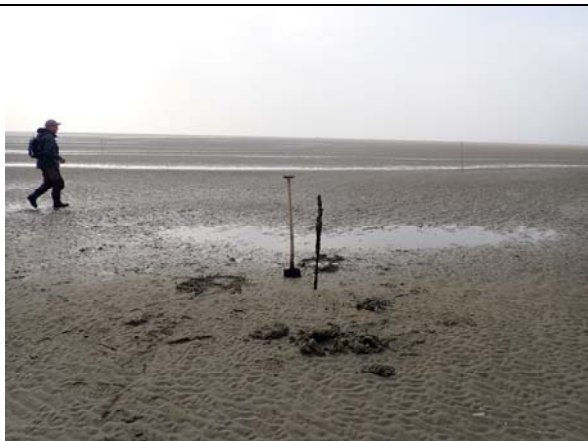
Datum: 26-9-2017

Geomorfologische eenheid: P2a

Lutum: 0-2

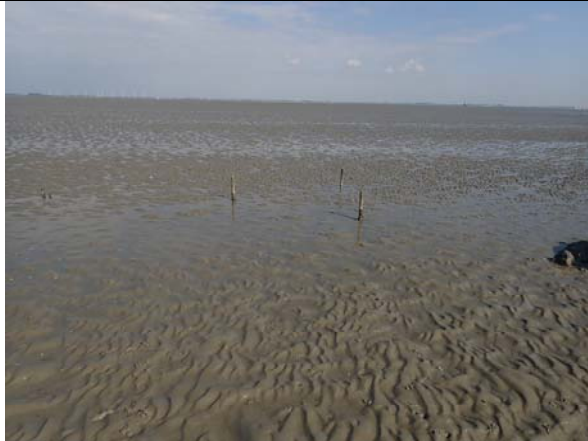
Datum: 14-9-2018

Geomorfologische eenheid: P1a1

Lutum: 0-2

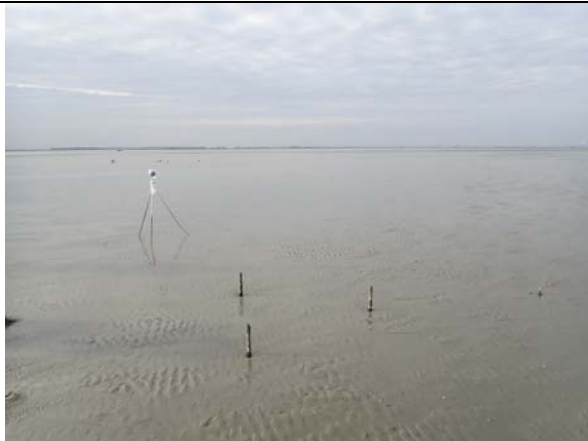
Datum: 19-3-2018

Geomorfologische eenheid: P1a1

Lutum: 0-2

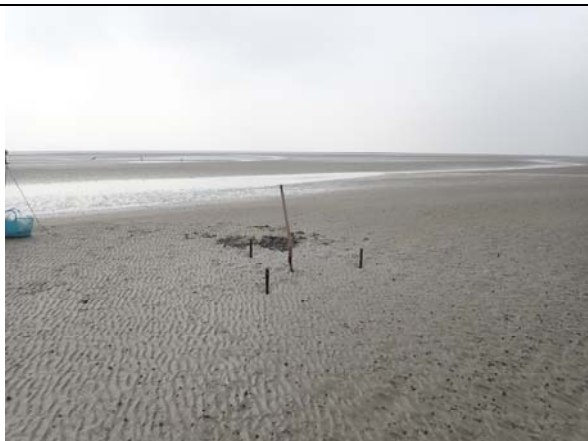
Datum: 26-9-2017

Geomorfologische eenheid: P1a1

Lutum: 0-2

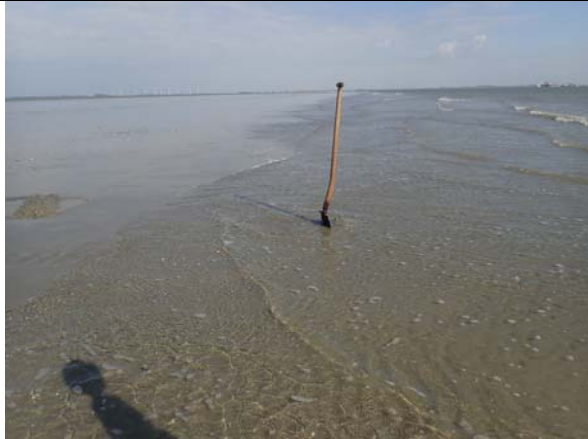
Datum: 14-9-2018

Geomorfologische eenheid: P2c

Lutum: 0-2

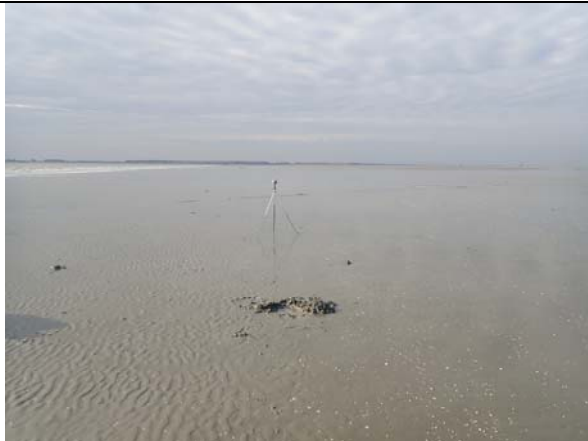
Datum: 19-3-2018

Geomorfologische eenheid: P2c

Lutum: 0-2

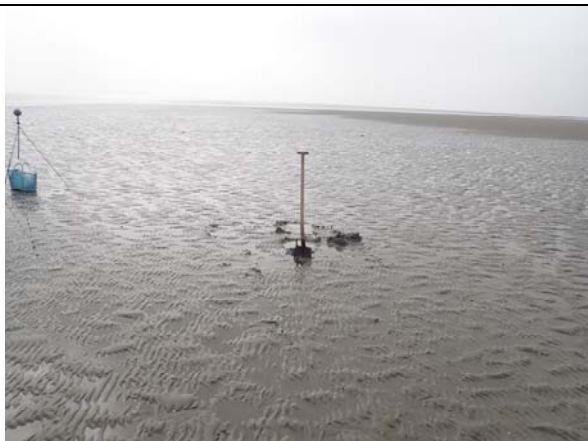
Datum: 26-9-2017

Geomorfologische eenheid: P2c

Lutum: 0-2

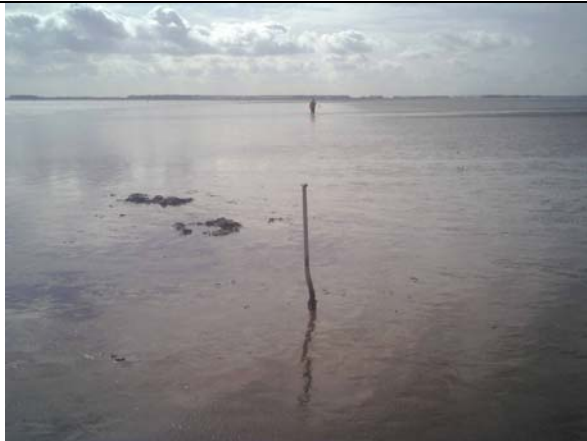
Datum: 17-3-2017

Geomorfologische eenheid: P2c

Lutum: 0-2

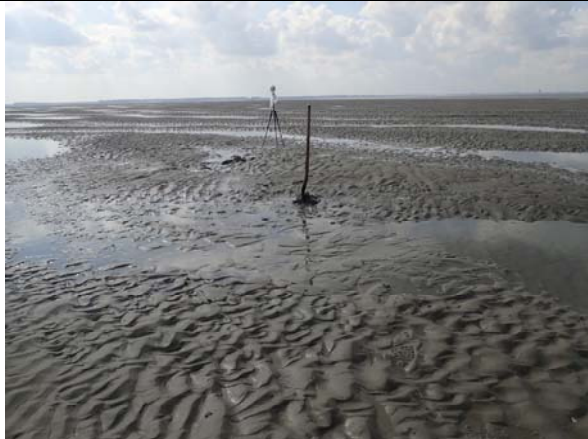
Datum: 14-9-2018

Geomorfologische eenheid: P2a

Lutum: 0-2

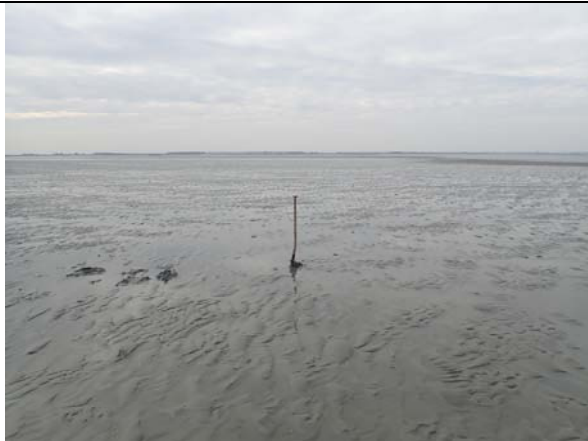
Datum: 19-3-2018

Geomorfologische eenheid: P2c

Lutum: 0-2

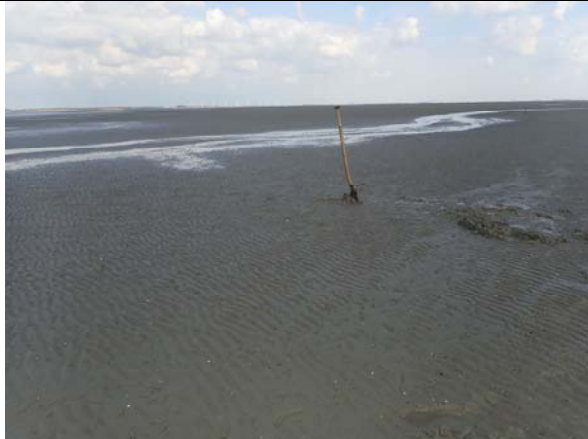
Datum: 14-9-2018

Geomorfologische eenheid: P1a1

Lutum: 2-5

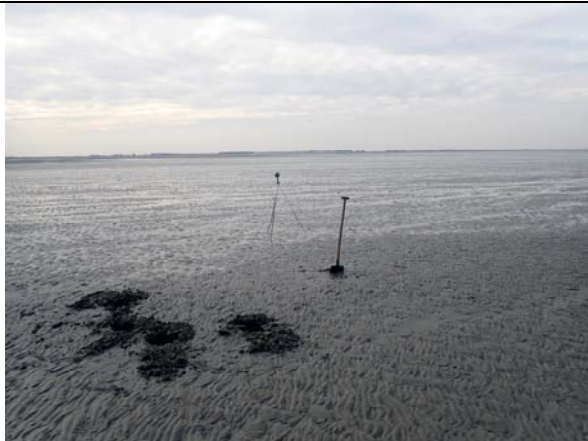
Datum: 19-3-2018

Geomorfologische eenheid: P1a1

Lutum: 0-2

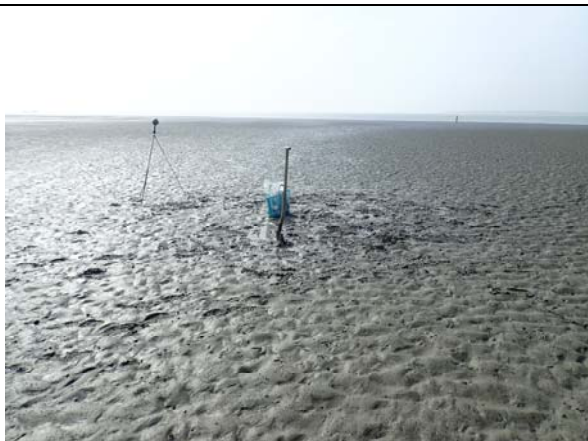
Datum: 26-9-2017

Geomorfologische eenheid: P1a1

Lutum: 5-8

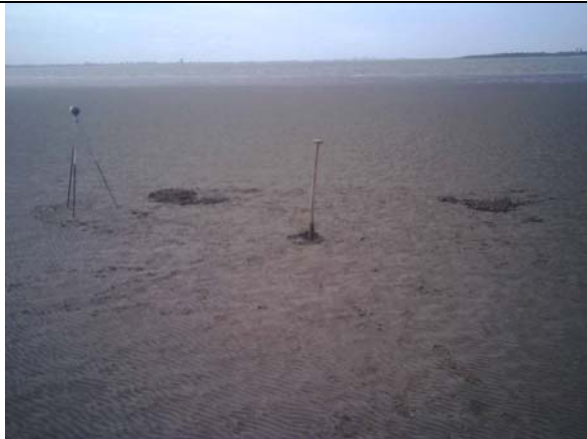
Datum: 17-3-2017

Geomorfologische eenheid: P1a1

Lutum: 0-2

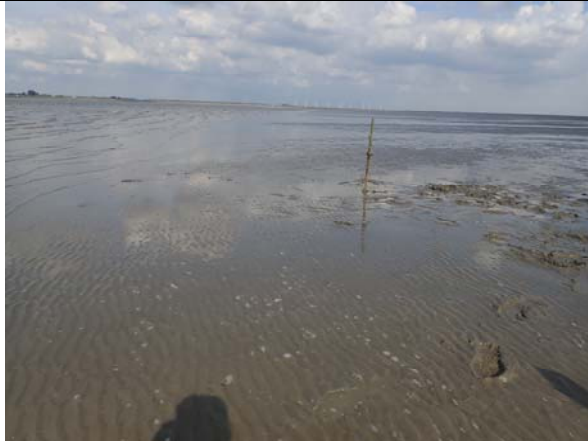
Datum: 14-9-2018

Hoek: 200°

Geomorfologische eenheid: P1a1

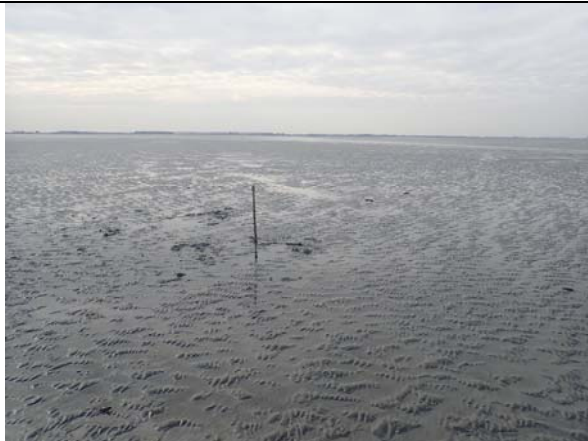
Datum: 19-3-2018

Hoek: 200°

Geomorfologische eenheid: P1a1

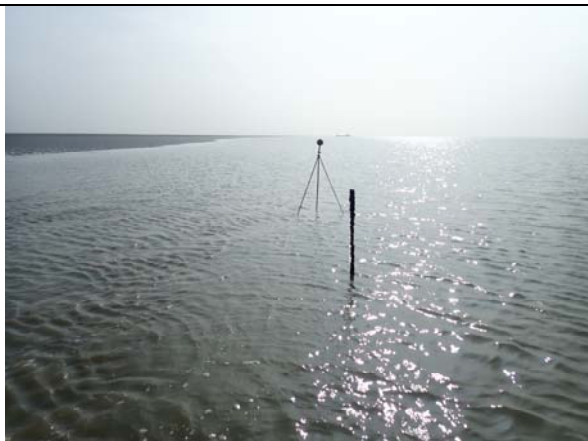
Datum: 26-9-2017

Hoek: 200°

Geomorfologische eenheid: P1a1

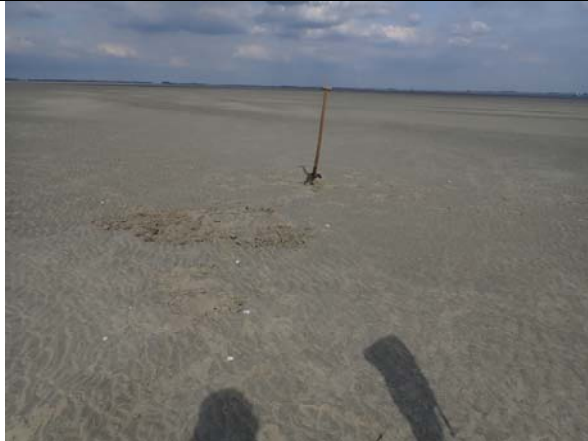
Datum: 14-9-2018

Geomorfologische eenheid: P2c

Lutum: 0-2

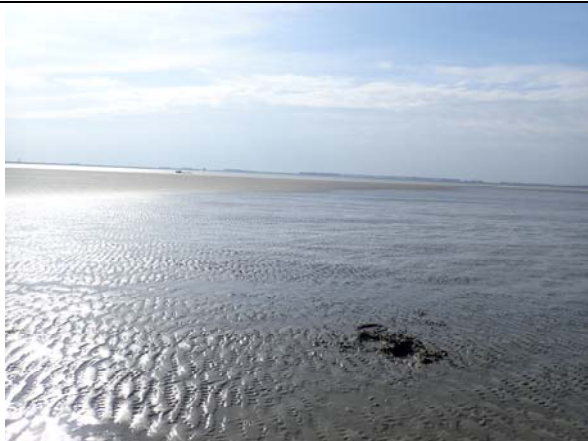
Datum: 19-3-2018

Geomorfologische eenheid: P2c

Lutum: 0-2

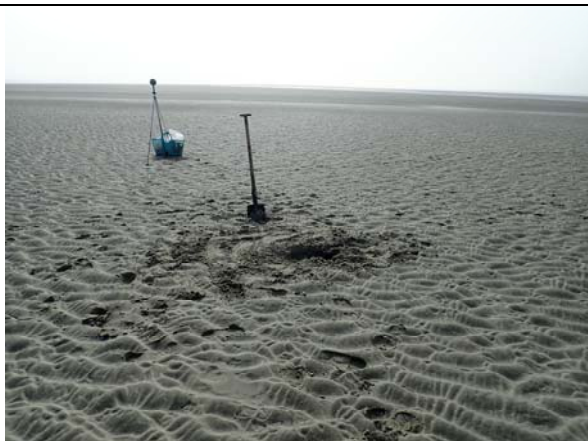
Datum: 26-9-2017

Geomorfologische eenheid: P2c

Lutum: 0-2

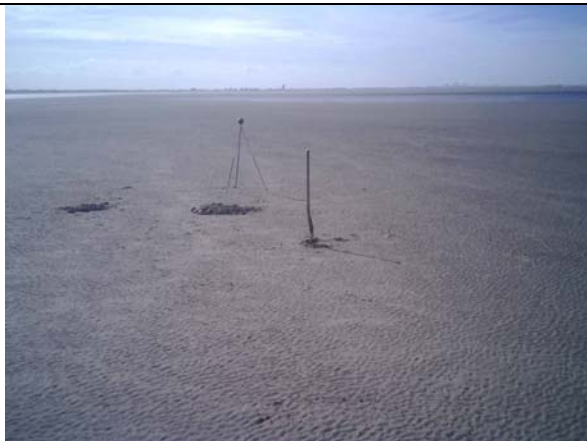
Datum: 17-3-2017

Geomorfologische eenheid: P2c

Lutum: 0-2

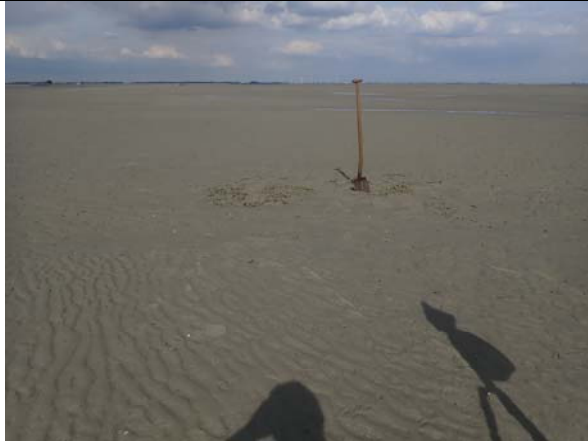
Datum: 14-9-2018

Geomorfologische eenheid: P1a1

Lutum: 0-2

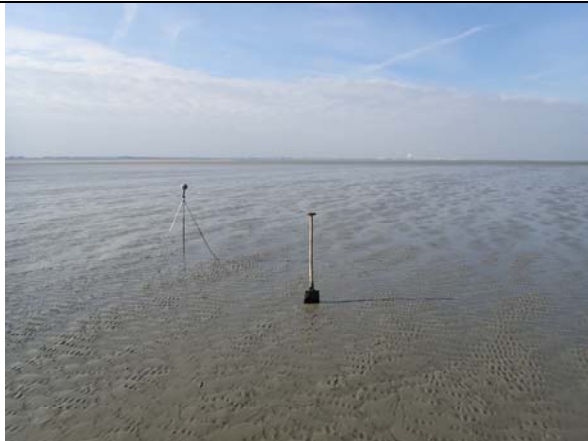
Datum: 19-3-2018

Geomorfologische eenheid: P1a1

Lutum: 0-2

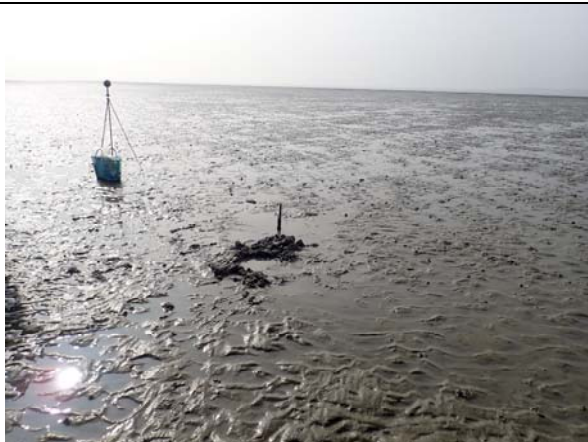
Datum: 26-9-2017

Geomorfologische eenheid: P1a1

Lutum: 0-2

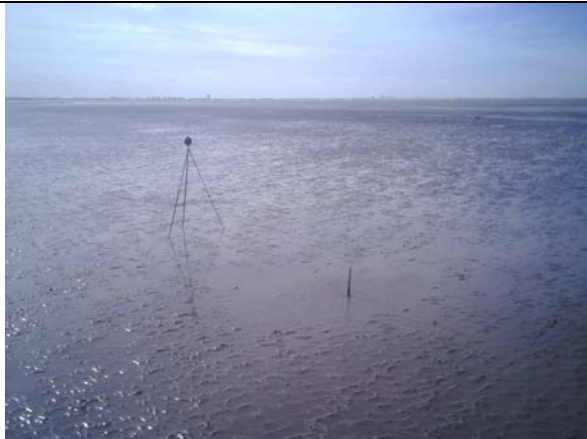
Datum: 17-3-2017

Geomorfologische eenheid: P1a1

Lutum: 0-2

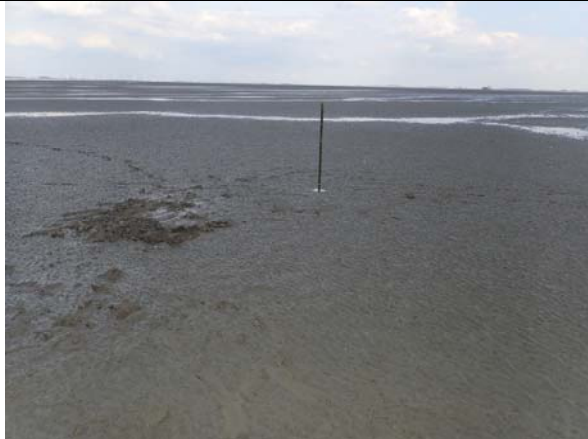
Datum: 14-9-2018

Geomorfologische eenheid: P1a2

Lutum: 8-12

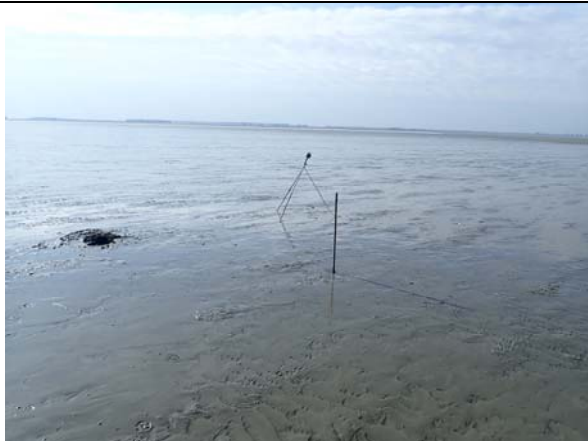
Datum: 19-3-2018

Geomorfologische eenheid: P1a1

Lutum: 0-2

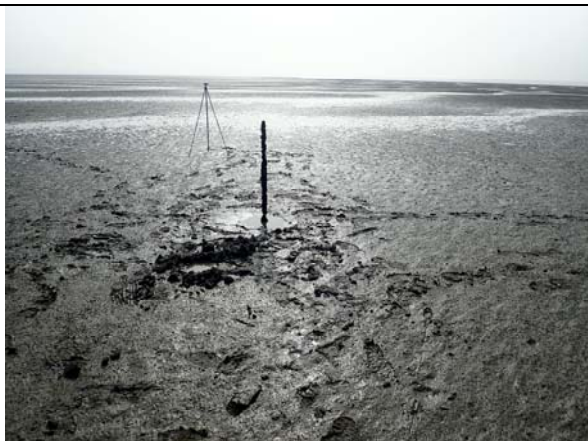
Datum: 26-9-2017

Geomorfologische eenheid: P1a2

Lutum: 8-12

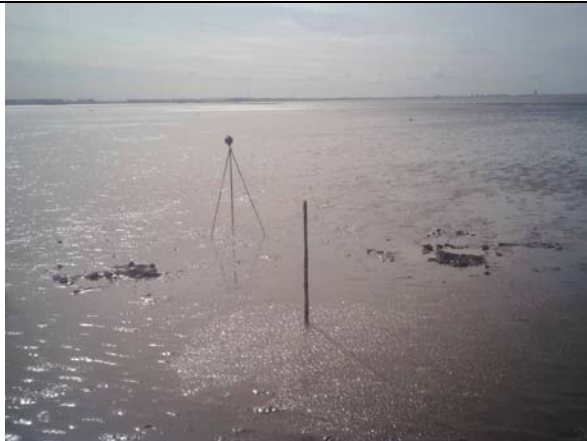
Datum: 17-3-2017

Hoek: 200°

Geomorfologische eenheid: P1a1

Lutum: 2-5

Wadpieren Veel

Corophium Weinig

Kokkels Gemiddeld

Bodemleven Gemiddeld

Opmerking:

pygospio kokkelbroed wapenworm

nephtys

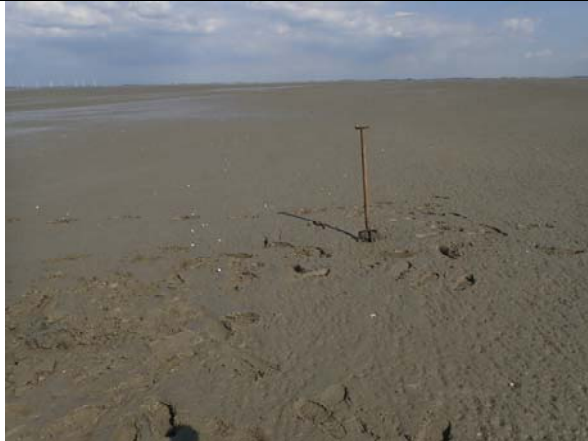
Datum: 14-9-2018

Hoek: 220°

Geomorfologische eenheid: P1a2

Lutum: 12-17

Wadpieren	Geen
Corophium	Geen
Kokkels	Veel
Bodemleven	Rijk

Opmerking:  
draadworm,nereis,lijnpijsse,pltslijkgp,non,pygo,mya

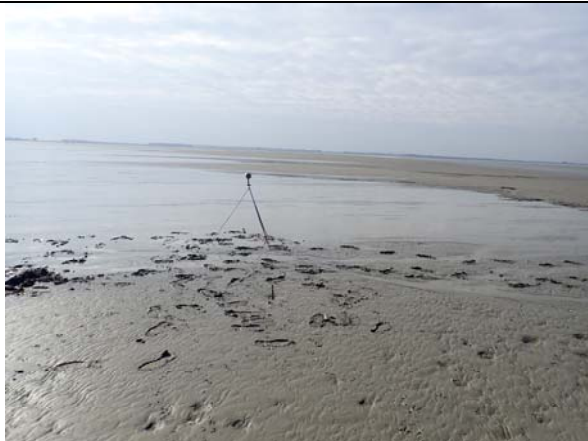
Datum: 19-3-2018

Hoek: 220°

Geomorfologische eenheid: P1a2

Lutum: 8-12

Wadpieren	Geen
Corophium	Geen
Kokkels	Weinig
Bodemleven	Rijk

Opmerking:  
heteromastus non platte slijkgaper  
haarworm nereis

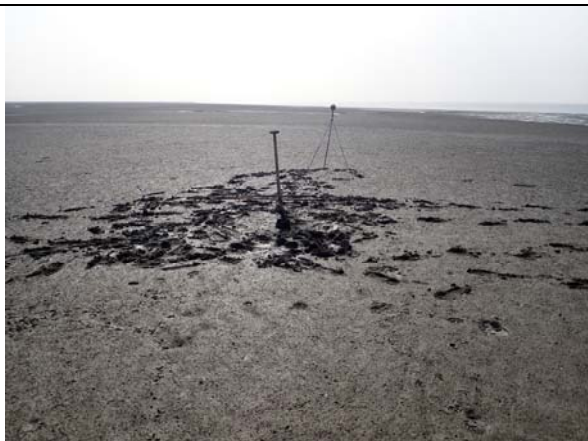
Datum: 26-9-2017

Hoek: 220°

Geomorfologische eenheid: P1a2

Lutum: 8-12

Wadpieren	Gemiddeld
Corophium	Geen
Kokkels	Gemiddeld
Bodemleven	Rijk

Opmerking:  
mya, véél draadw ,lijnp nereis  
plslkgpr pygos non

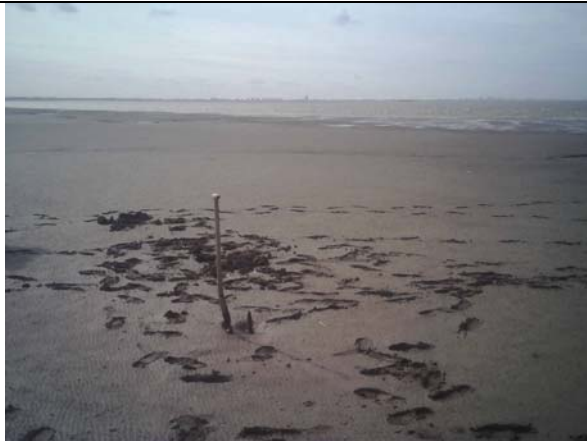
Datum: 17-3-2017

Hoek: 220°

Geomorfologische eenheid: P1a2

Lutum: 8-12

Wadpieren Geen

Corophium Geen

Kokkels Geen

Bodemleven Gemiddeld

Opmerking:  
non plat slijkgaper hediste  
pygospio draadworm

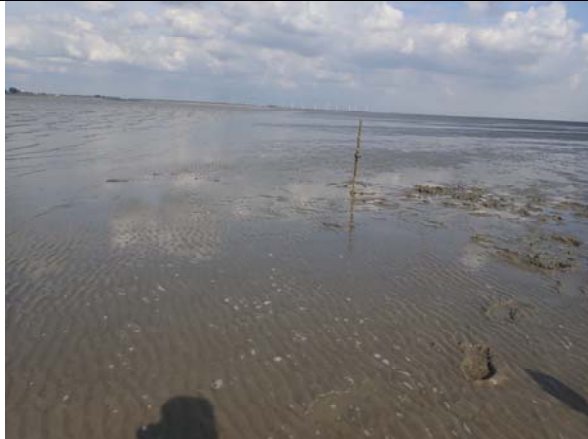
Datum: 14-9-2018

Geomorfologische eenheid: P1a1

Lutum: 5-8

Wadpieren	Weinig
Corophium	Geen
Kokkels	Weinig
Bodemleven	Rijk

Opmerking:  
draadworm, haarworm, platteslijkgr, non, lanice, cir

Hoek: 210°

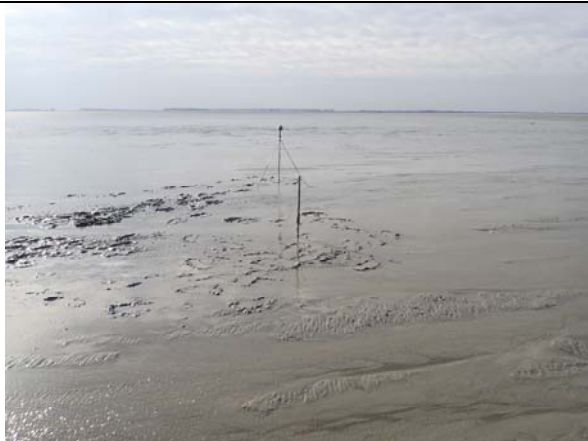
Datum: 19-3-2018

Geomorfologische eenheid: P1a2

Lutum: 8-12

Wadpieren	Geen
Corophium	Geen
Kokkels	Geen
Bodemleven	Gemiddeld

Opmerking:  
haarworm heteromastus (slib op  
grof zand)

Hoek: 210°
