**Rijkswaterstaat**

## Opvolging Effecten Flexibel Storten

Datarapportage 2018

Rapportnr.	7210A/DR-2018-01
Datum	10 april 2019
Status	Definitief

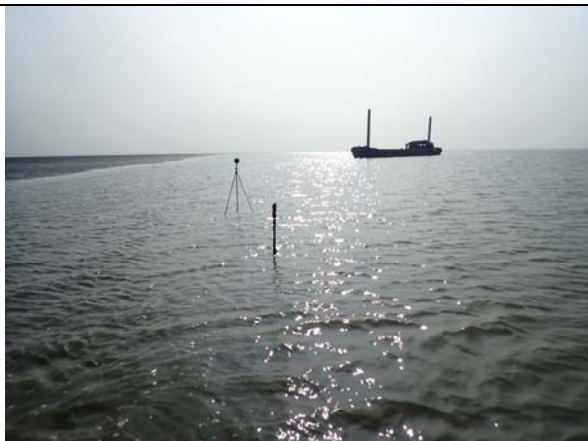
Datum: 26-9-2017

Geomorfologische eenheid: P1a1

Lutum: 5-8

Wadpieren	Gemiddeld
Corophium	Geen
Kokkels	Geen
Bodemleven	Gemiddeld

Opmerking:  
mya lanice plslkgpr draadw

Hoek: 210°

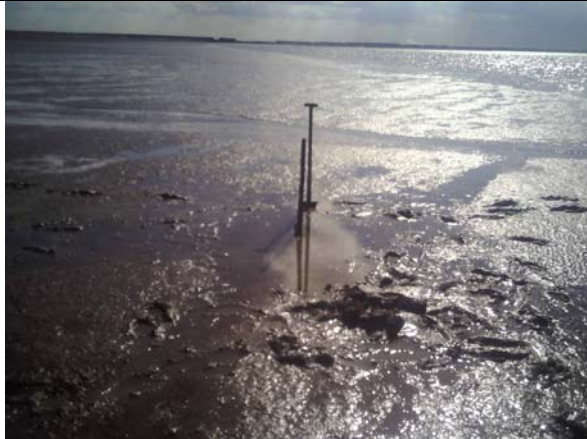
Datum: 23-9-2016

Geomorfologische eenheid: P1a2

Lutum: 8-12

Wadpieren      Weinig

Corophium    Geen

Kokkels        Geen

Bodemleven    Rijk

Opmerking:  
draadworm non nephtys

Hoek: 210°

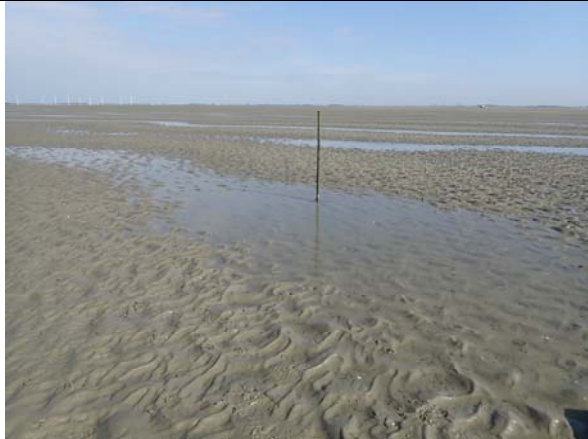
Datum: 14-9-2018

Geomorfologische eenheid: P1b

Lutum: 0-2

Wadpieren	Veel
Corophium	Geen
Kokkels	Geen
Bodemleven	Gemiddeld

Opmerking:  
draadworm,non,nereis,pygosio

Hoek: 170°

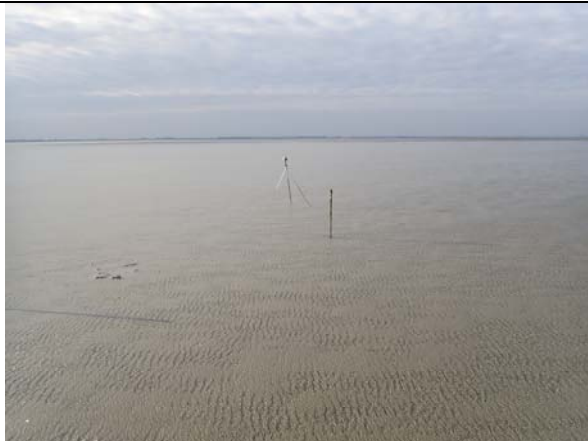
Datum: 19-3-2018

Geomorfologische eenheid: P1a1

Lutum: 0-2

Wadpieren	Weinig
Corophium	Geen
Kokkels	Weinig
Bodemleven	Gemiddeld

Opmerking:  
non pygospio

Hoek: 170°

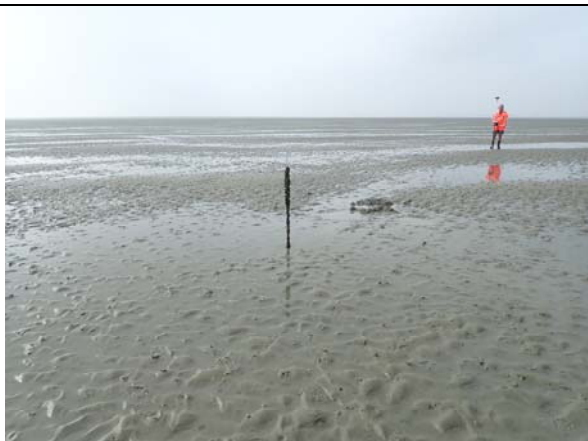
Datum: 26-9-2017

Geomorfologische eenheid: P1a1

Lutum: 0-2

Wadpieren	Veel
Corophium	Geen
Kokkels	Geen
Bodemleven	Gemiddeld

Opmerking:  
pygospio draadw non bathyporeia

Hoek: 170°

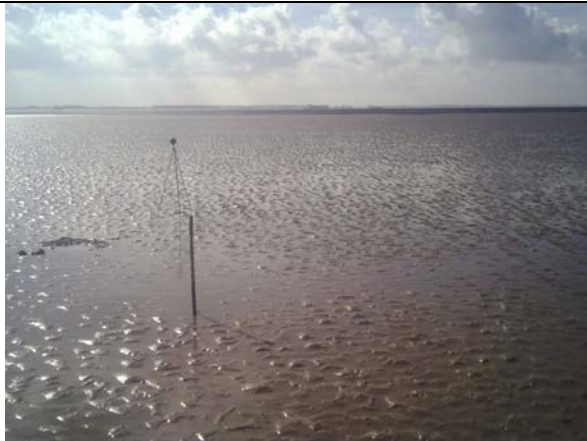
Datum: 17-3-2017

Geomorfologische eenheid: P1a1

Lutum: 0-2

Wadpieren	Veel
Corophium	Geen
Kokkels	Weinig
Bodemleven	Gemiddeld

Opmerking:  
non hediste pygospio draadworm

Hoek: 170°

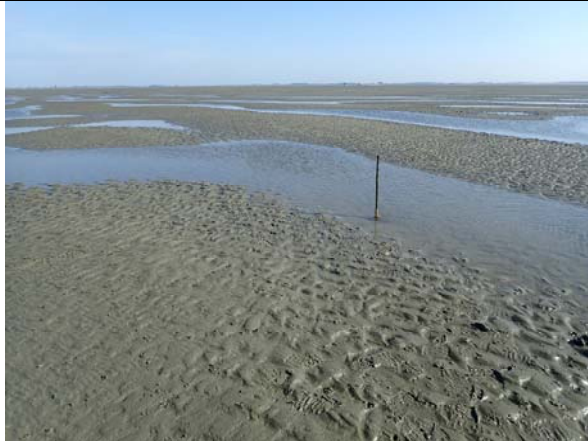
Datum: 14-9-2018

Geomorfologische eenheid: P1b

Lutum: 2-5

Wadpieren	Veel
Corophium	Geen
Kokkels	Veel
Bodemleven	Gemiddeld

Opmerking:  
draadworm, nereis, non, platte  
slijkgaper, cirratulida

Hoek: 220°

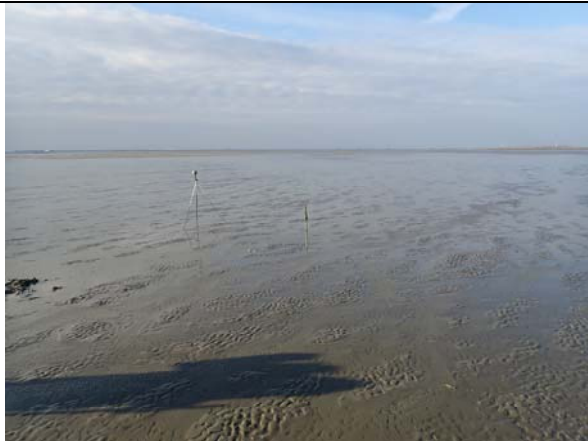
Datum: 19-3-2018

Geomorfologische eenheid: P1a1

Lutum: 0-2

Wadpieren	Gemiddeld
Corophium	Geen
Kokkels	Weinig
Bodemleven	Gemiddeld

Opmerking:  
non heteromastus

Hoek: 220°

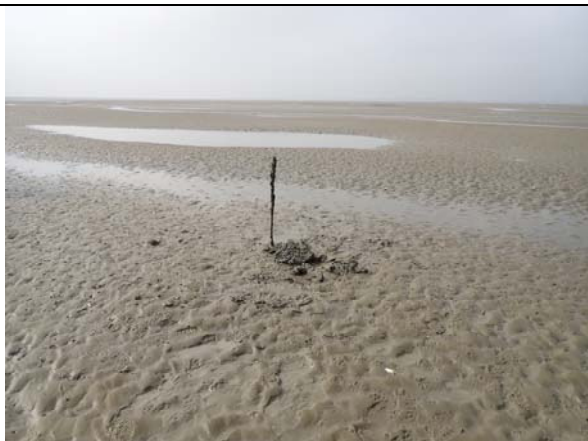
Datum: 26-9-2017

Geomorfologische eenheid: P1a1

Lutum: 0-2

Wadpieren	Veel
Corophium	Geen
Kokkels	Weinig
Bodemleven	Gemiddeld

Opmerking:  
non draadw pygospio nereis  
eteone

Hoek: 220°

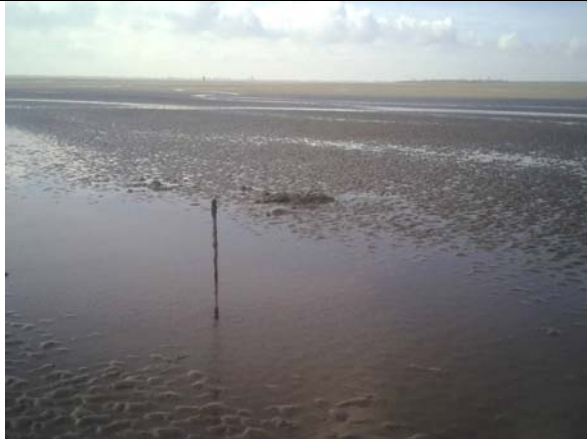
Datum: 17-3-2017

Geomorfologische eenheid: P1a1

Lutum: 0-2

Wadpieren Veel

Corophium Weinig

Kokkels Geen

Bodemleven Gemiddeld

Opmerking:  
draadworm pygospio non

Hoek: 220°

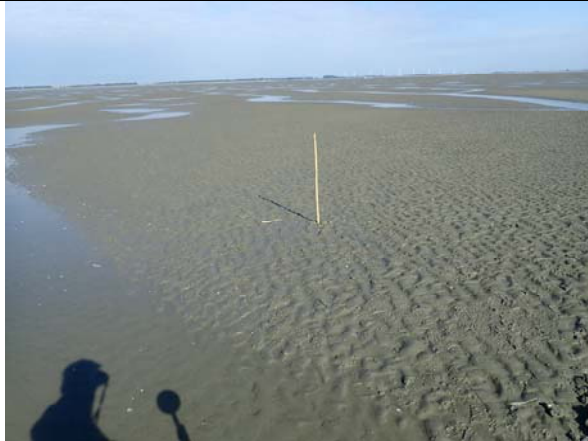
Datum: 14-9-2018

Geomorfologische eenheid: P1a1

Lutum: 2-5

Wadpieren	Veel
Corophium	Geen
Kokkels	Veel
Bodemleven	Gemiddeld

Opmerking:  
eteone, draadworm, non

Hoek: 220°

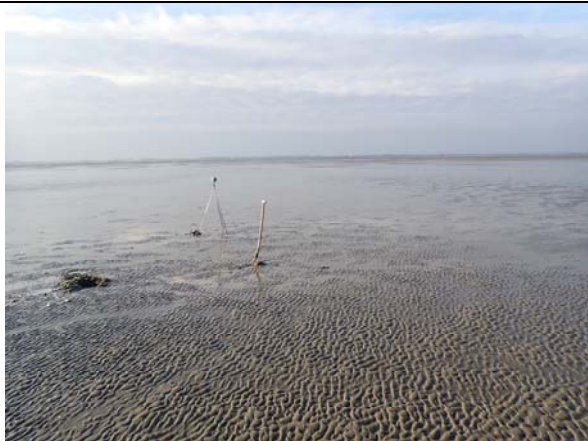
Datum: 19-3-2018

Geomorfologische eenheid: P1a1

Lutum: 0-2

Wadpieren	Veel
Corophium	Geen
Kokkels	Weinig
Bodemleven	Gemiddeld

Opmerking:  
heteromastus pygospio haarworm  
non

Hoek: 220°

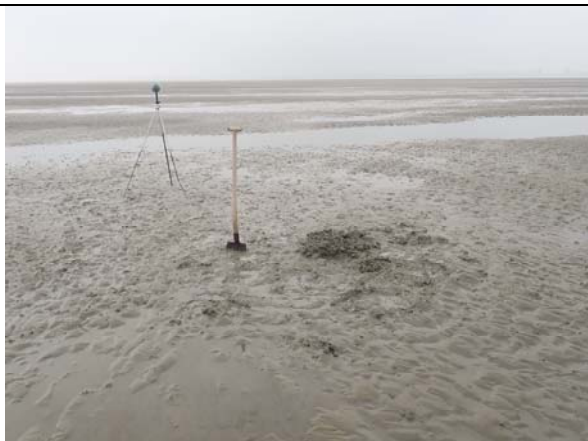
Datum: 26-9-2017

Geomorfologische eenheid: P1a1

Lutum: 0-2

Wadpieren	Veel
Corophium	Geen
Kokkels	Veel
Bodemleven	Gemiddeld

Opmerking:  
nereis draadworm

Hoek: 220°

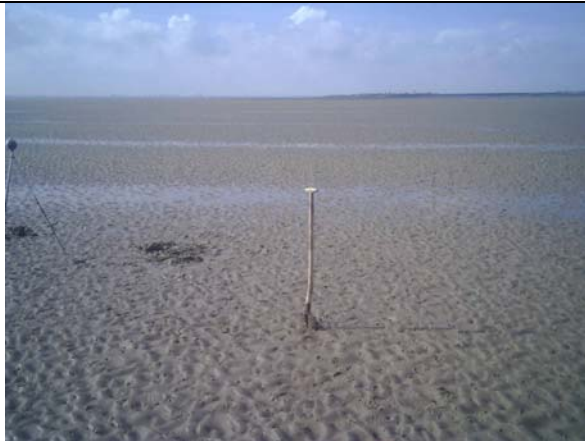
Datum: 17-3-2017

Geomorfologische eenheid: P1a1

Lutum: 0-2

Wadpieren	Veel
Corophium	Geen
Kokkels	Weinig
Bodemleven	Gemiddeld

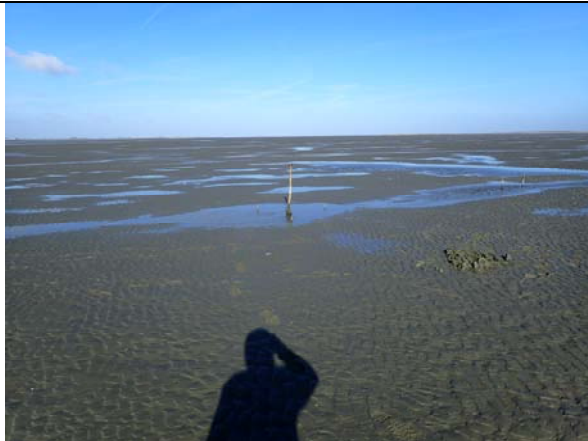
Datum: 20-3-2018

Geomorfologische eenheid: P1a1

Lutum: 2-5

Wadpieren	Weinig
Corophium	Weinig
Kokkels	Geen
Bodemleven	Gemiddeld

Opmerking:  
pygospio, cyathura carinata

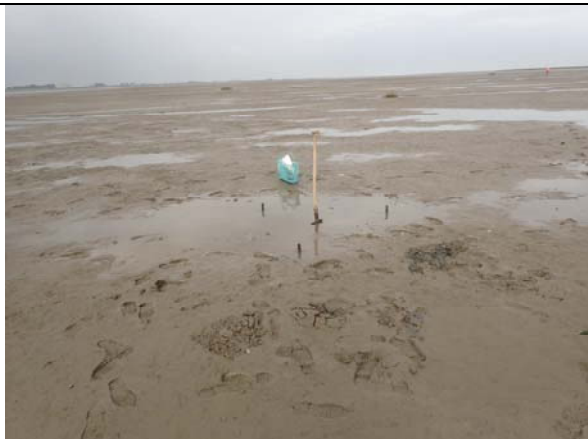
Datum: 7-9-2017

Geomorfologische eenheid: P1a1

Lutum: 2-5

Wadpieren	Geen
Corophium	Veel
Kokkels	Geen
Bodemleven	Rijk

Opmerking:  
pygospio, draadw,  
lijnpijssebed, nereis

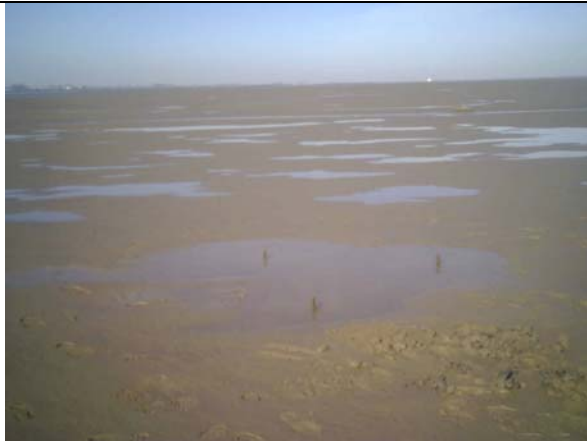
Datum: 15-3-2017

Geomorfologische eenheid: P1a1

Lutum: 2-5

Wadpieren Geen

Corophium Veel

Kokkels Geen

Bodemleven Rijk

Pygospio Heteromastus Cyathura

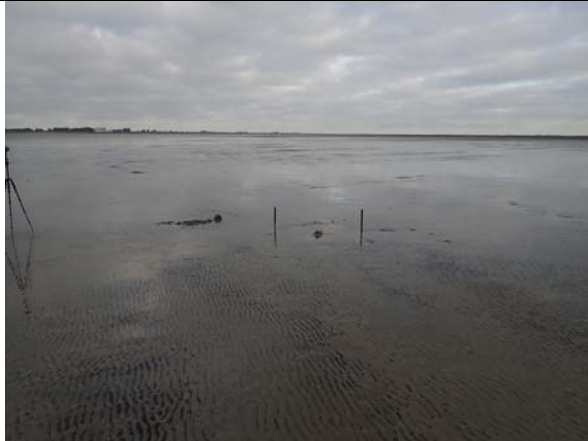
Datum: 11-9-2018

Geomorfologische eenheid: P2c

Lutum: 0-2

Wadpieren	Geen
Corophium	Weinig
Kokkels	Geen
Bodemleven	Sporadisch

Opmerking:  
draadworm

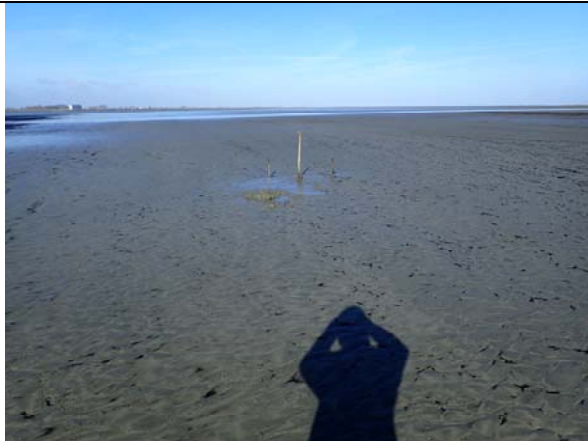
Datum: 20-3-2018

Geomorfologische eenheid: P1a1

Lutum: 2-5

Wadpieren	Weinig
Corophium	Geen
Kokkels	Geen
Bodemleven	Sporadisch

Opmerking:  
eteone heteromastus

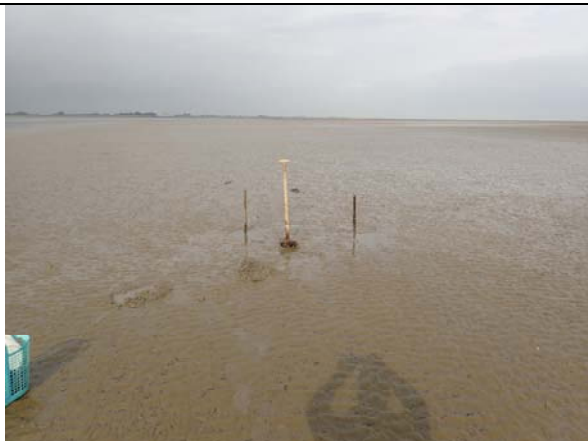
Datum: 7-9-2017

Geomorfologische eenheid: P1a1

Lutum: 2-5

Wadpieren	Veel
Corophium	Weinig
Kokkels	Geen
Bodemleven	Gemiddeld

Opmerking:  
draadworm,pygospio

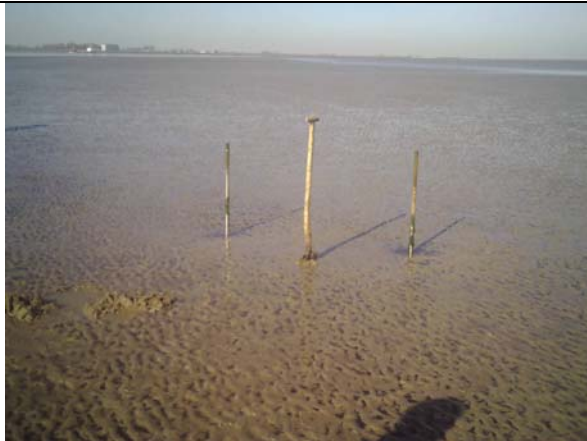
Datum: 15-3-2017

Geomorfologische eenheid: P2c

Lutum: 0-2

Wadpieren Weinig

Corophium Geen

Kokkels Geen

Bodemleven Sporadisch

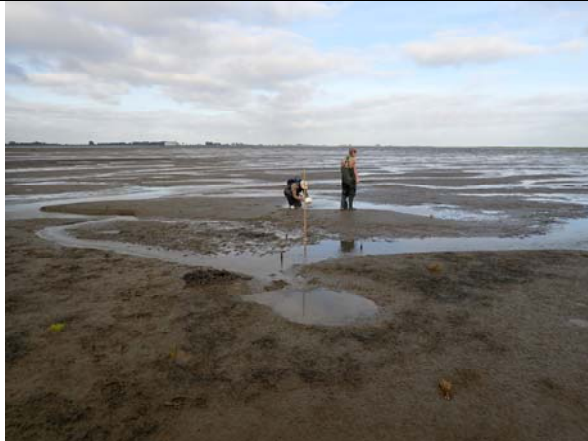
Datum: 11-9-2018

Geomorfologische eenheid: P1a1

Lutum: 5-8

Wadpieren	Geen
Corophium	Geen
Kokkels	Geen
Bodemleven	Rijk

Opmerking:  
nereis, draadworm, platte  
slijkgaper, non

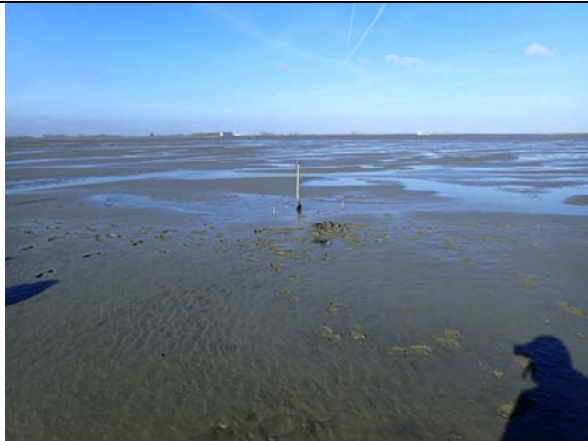
Datum: 20-3-2018

Geomorfologische eenheid: P1a1

Lutum: 5-8

Wadpieren	Geen
Corophium	Weinig
Kokkels	Geen
Bodemleven	Rijk

Opmerking:  
nereis heteromastus

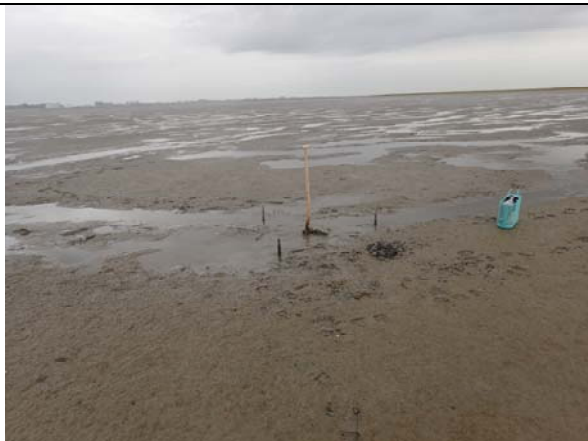
Datum: 7-9-2017

Geomorfologische eenheid: P1a2

Lutum: 12-17

Wadpieren	Geen
Corophium	Geen
Kokkels	Geen
Bodemleven	Rijk

Opmerking:  
nereis, draadw, non, plslijkgapr, wadslak, lijnpissebed

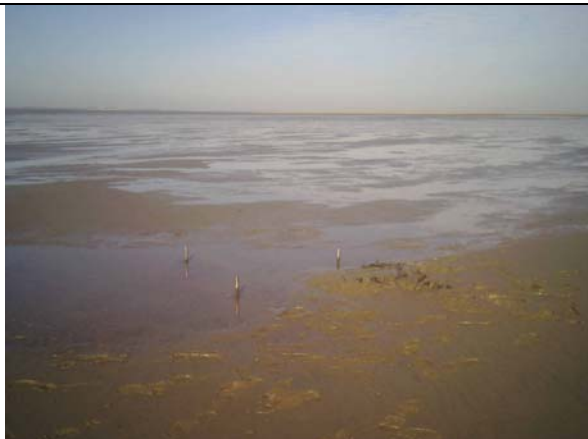
Datum: 15-3-2017

Geomorfologische eenheid: P1a1

Lutum: 5-8

Wadpieren Geen

Corophium Veel

Kokkels Geen

Bodemleven Rijk

Opmerking:  
heteromastus hediste non

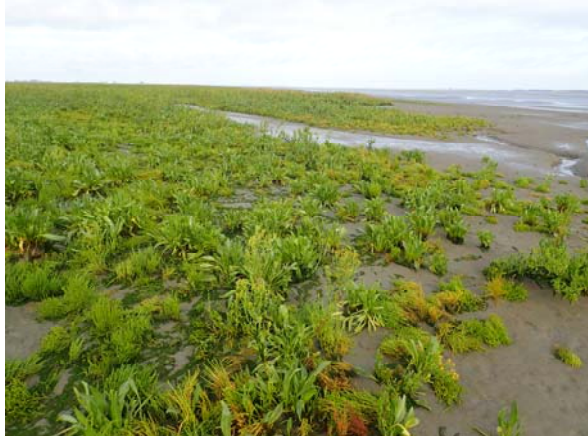
Datum: 11-9-2018

Geomorfologische eenheid: S2a

Lutum: 5-8

Wadpieren	Geen
Corophium	Veel
Kokkels	Geen
Bodemleven	Gemiddeld

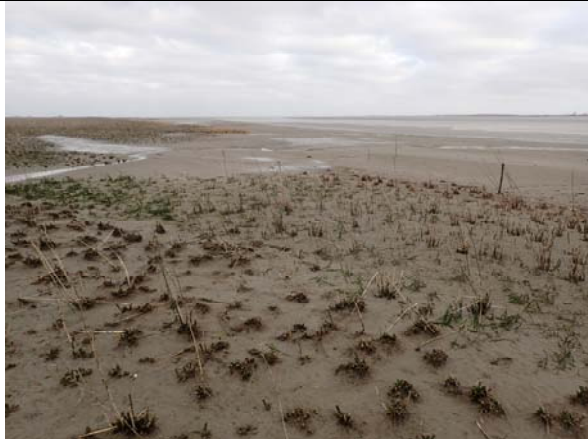
Datum: 20-3-2018

Geomorfologische eenheid: S1a

Lutum: 2-5

Wadpieren	Geen
Corophium	Veel
Kokkels	Geen
Bodemleven	Gemiddeld

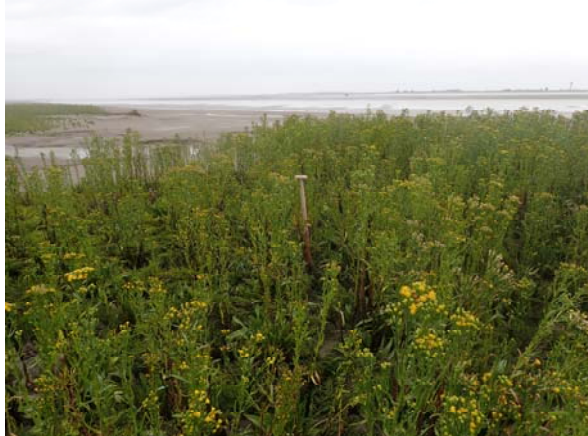
Datum: 7-9-2017

Geomorfologische eenheid: S1a

Lutum: 5-8

Wadpieren	Geen
Corophium	Veel
Kokkels	Geen
Bodemleven	Gemiddeld

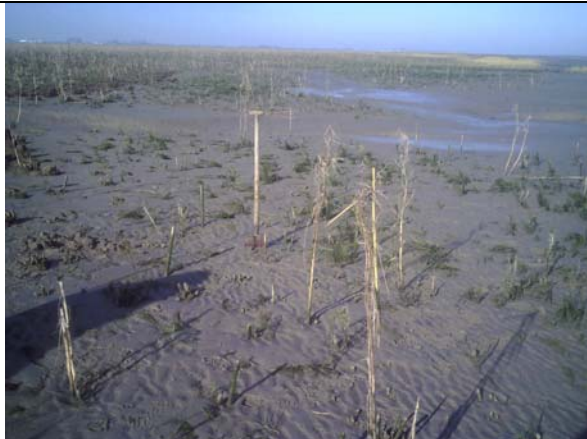
Datum: 15-3-2017

Geomorfologische eenheid: S1a

Lutum: 5-8

Wadpieren Geen

Corophium Veel

Kokkels Geen

Bodemleven Gemiddeld

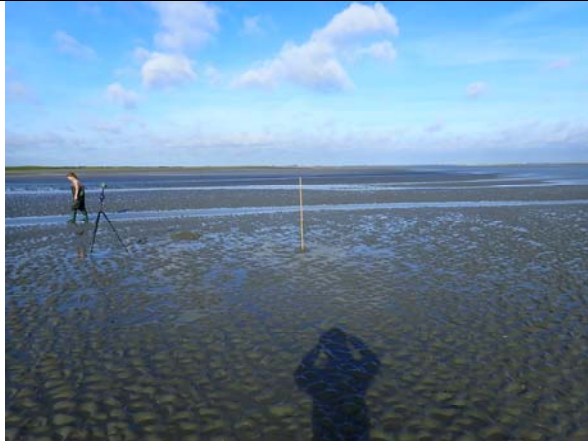
Datum: 11-9-2018

Geomorfologische eenheid: P1b

Lutum: 0-2

Wadpieren	Gemiddeld
Corophium	Weinig
Kokkels	Geen
Bodemleven	Gemiddeld

Opmerking:  
pygospio,non,draadworm

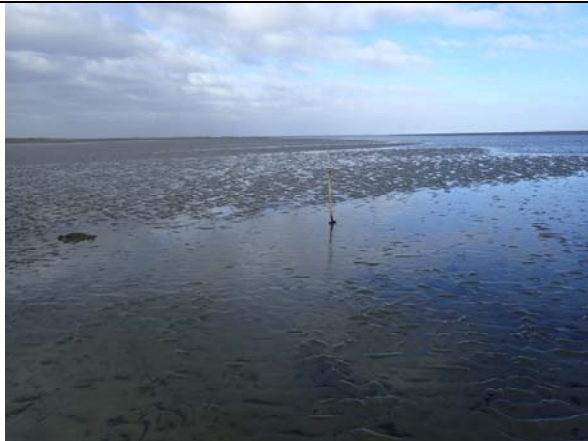
Datum: 20-3-2018

Geomorfologische eenheid: P2a

Lutum: 0-2

Wadpieren	Weinig
Corophium	Geen
Kokkels	Geen
Bodemleven	Sporadisch

Opmerking:  
non heteromastus eteone

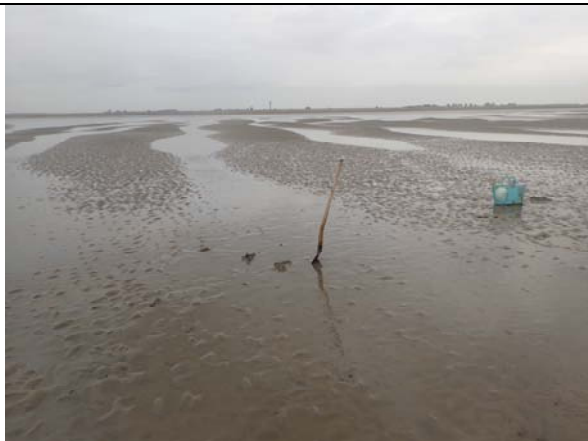
Datum: 7-9-2017

Geomorfologische eenheid: P2a

Lutum: 0-2

Wadpieren	Gemiddeld
Corophium	Geen
Kokkels	Geen
Bodemleven	Gemiddeld

Opmerking:  
draadworm,ensis,non

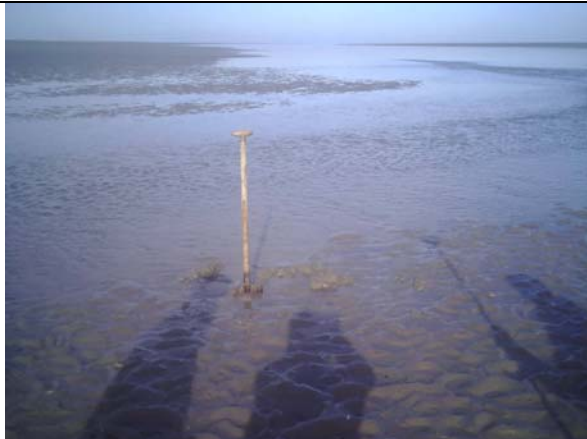
Datum: 15-3-2017

Geomorfologische eenheid: P2a

Lutum: 0-2

Wadpieren      Weinig

Corophium    Geen

Kokkels        Geen

Bodemleven    Sporadisch

Opmerking:  
draadw non megarib

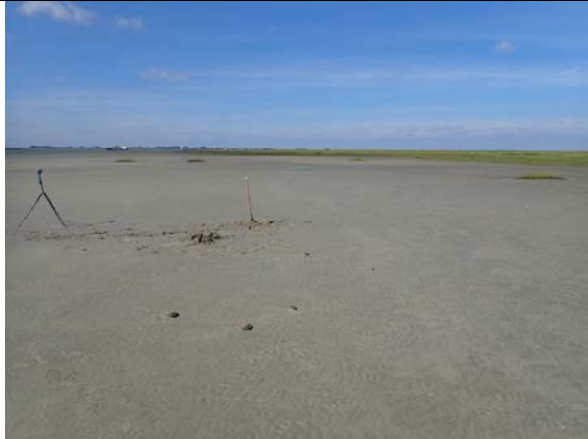
Datum: 11-9-2018

Geomorfologische eenheid: P2c

Lutum: 0-2

Wadpieren Geen

Corophium Geen

Kokkels Geen

Bodemleven Sporadisch

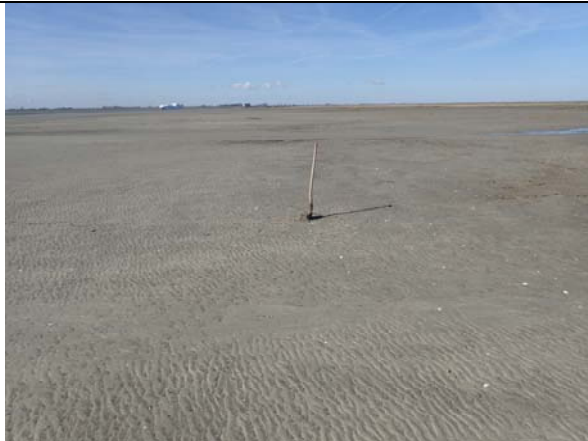
Datum: 20-3-2018

Geomorfologische eenheid: P2c

Lutum: 0-2

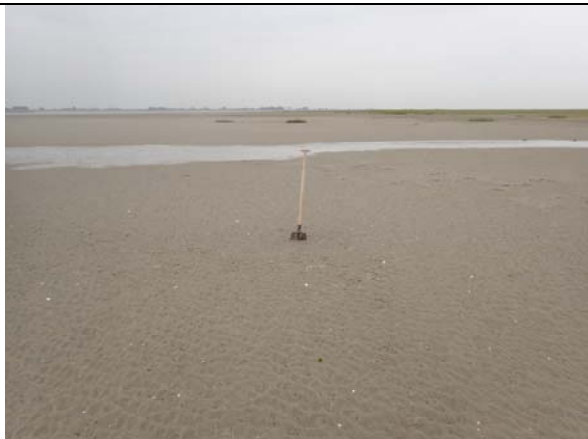
Datum: 7-9-2017

Geomorfologische eenheid: P2c

Lutum: 0-2

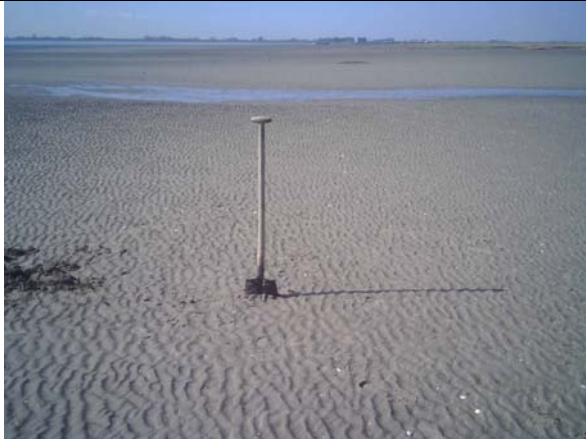
Datum: 15-3-2017

Geomorfologische eenheid: P2c

Lutum: 0-2

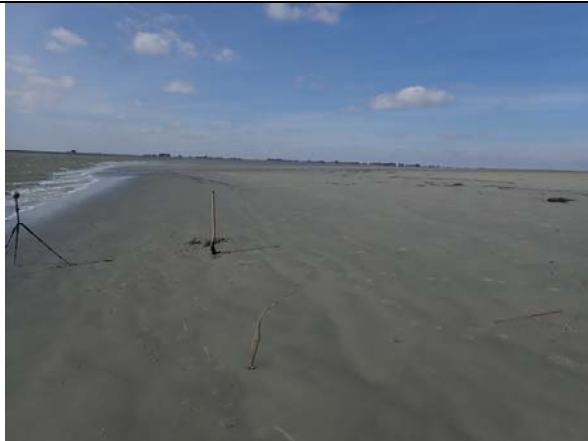
Datum: 11-9-2018

Geomorfologische eenheid: P2c

Lutum: 0-2

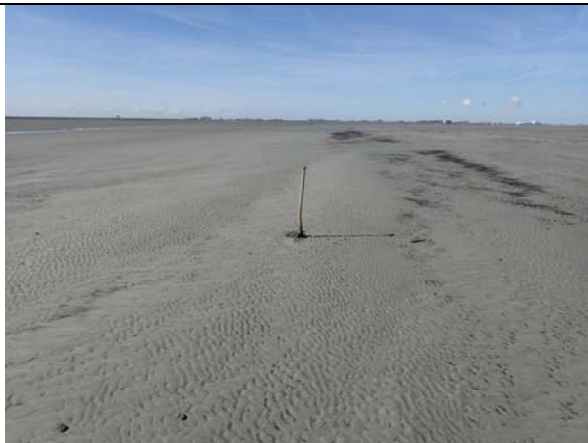
Datum: 20-3-2018

Geomorfologische eenheid: P2c

Lutum: 0-2

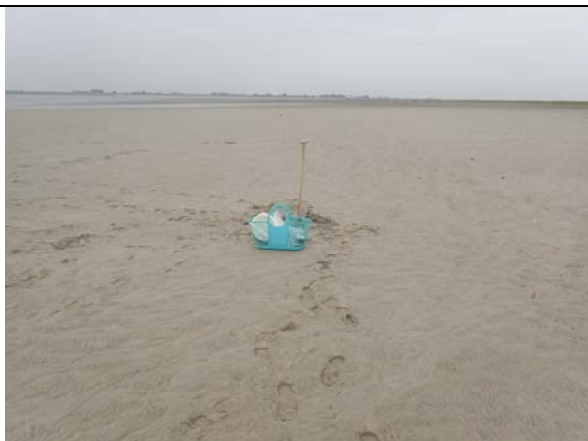
Datum: 7-9-2017

Geomorfologische eenheid: P2c

Lutum: 0-2

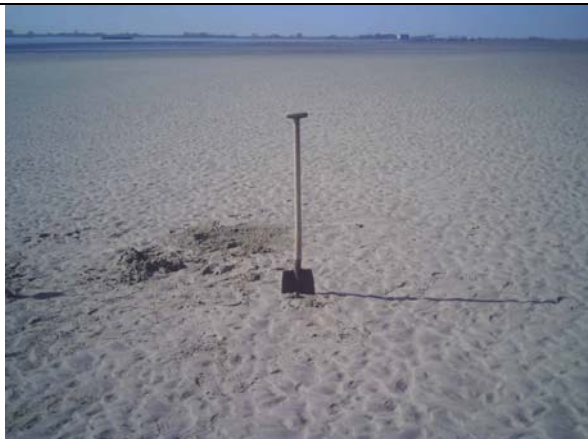
Datum: 15-3-2017

Geomorfologische eenheid: P2c

Lutum: 0-2

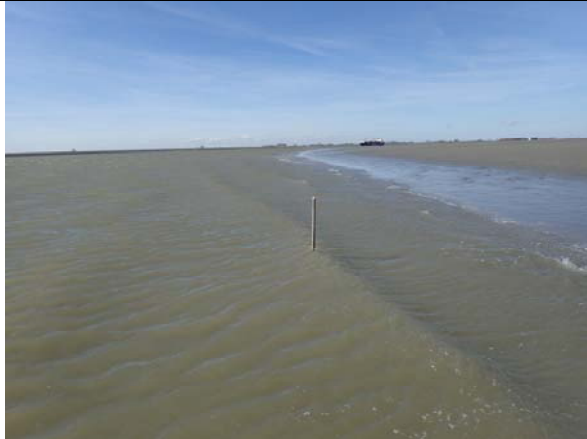
Datum: 20-3-2018

Geomorfologische eenheid: P2c

Lutum: 0-2

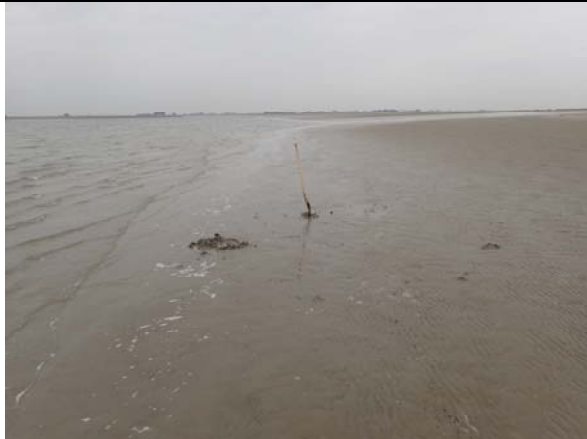
Datum: 7-9-2017

Geomorfologische eenheid: P2c

Lutum: 0-2

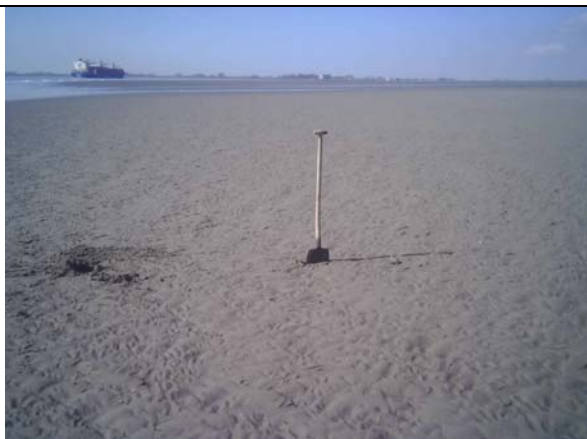
Datum: 15-3-2017

Geomorfologische eenheid: P2c

Lutum: 0-2

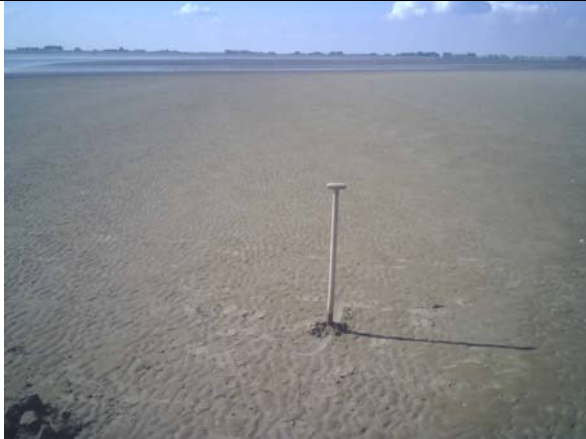
Datum: 20-9-2016

Geomorfologische eenheid: P2c

Lutum: 0-2

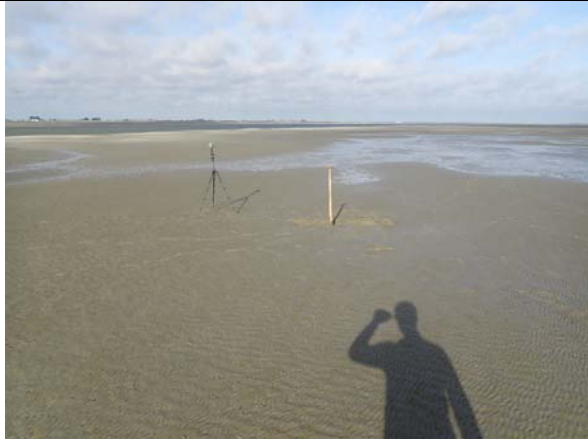
Datum: 11-9-2018

Geomorfologische eenheid: P1a1

Lutum: 0-2

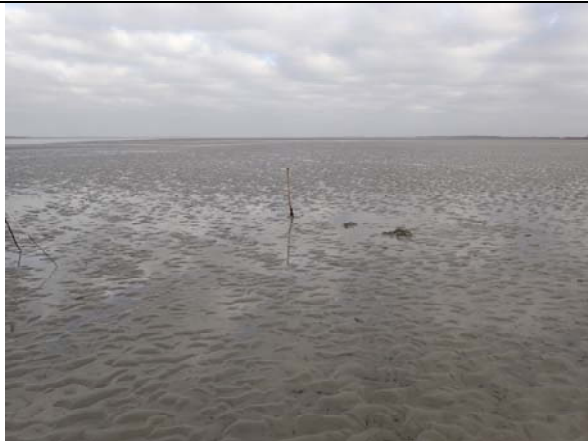
Datum: 20-3-2018

Geomorfologische eenheid: P1a1

Lutum: 0-2

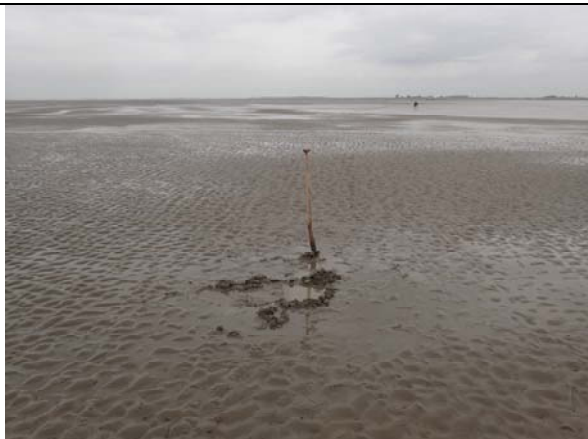
Datum: 7-9-2017

Geomorfologische eenheid: P1a1

Lutum: 0-2

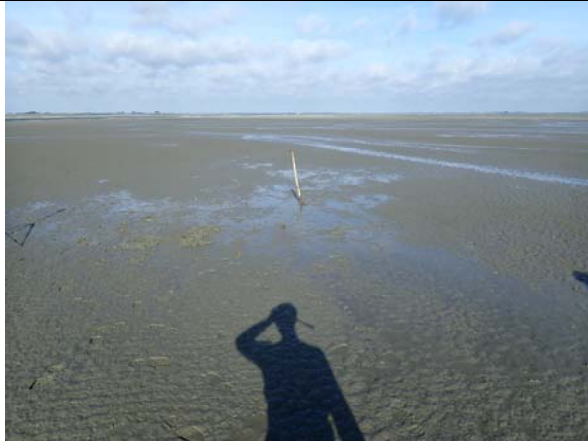
Datum: 11-9-2018

Geomorfologische eenheid: P1a1

Lutum: 2-5

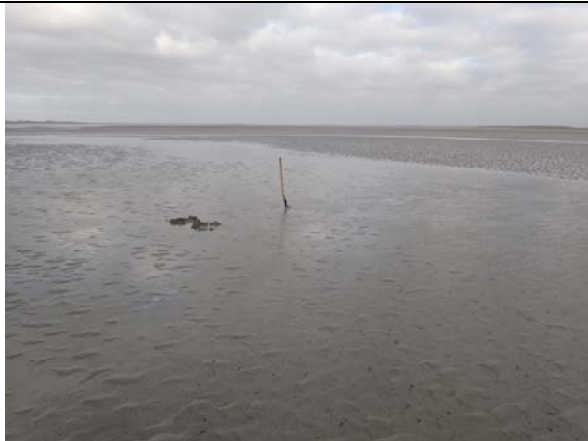
Datum: 20-3-2018

Geomorfologische eenheid: P1a1

Lutum: 0-2

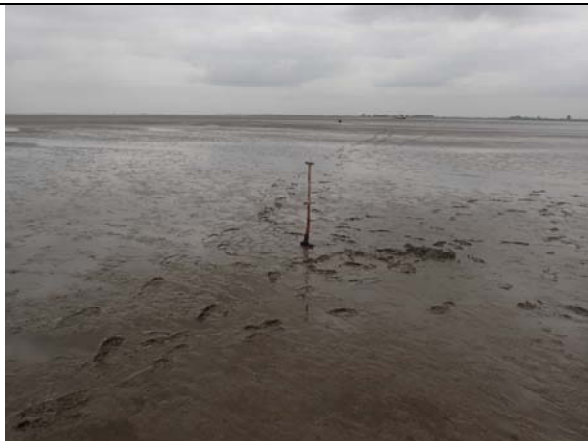
Datum: 7-9-2017

Geomorfologische eenheid: P1a2

Lutum: 8-12

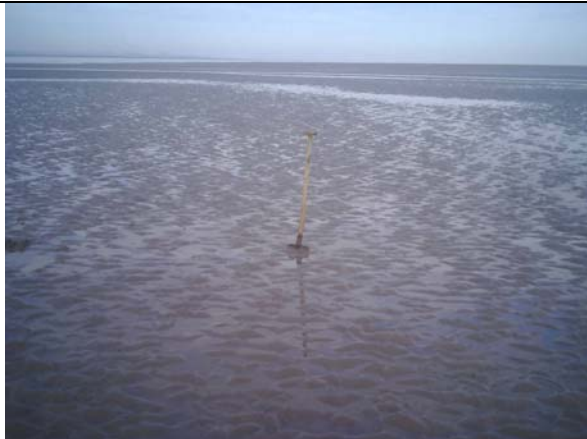
Datum: 15-3-2017

Geomorfologische eenheid: P1a1

Lutum: 0-2

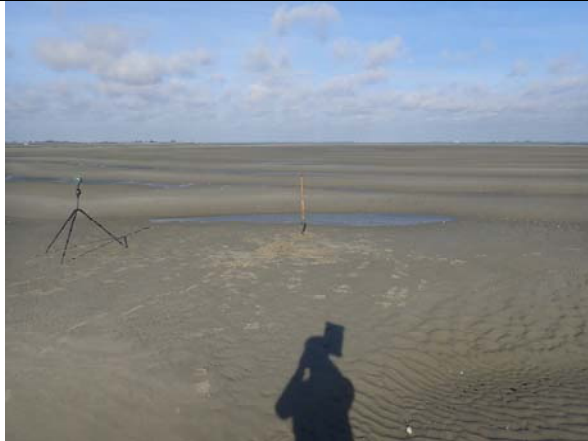
Datum: 11-9-2018

Geomorfologische eenheid: P2b1

Lutum: 0-2

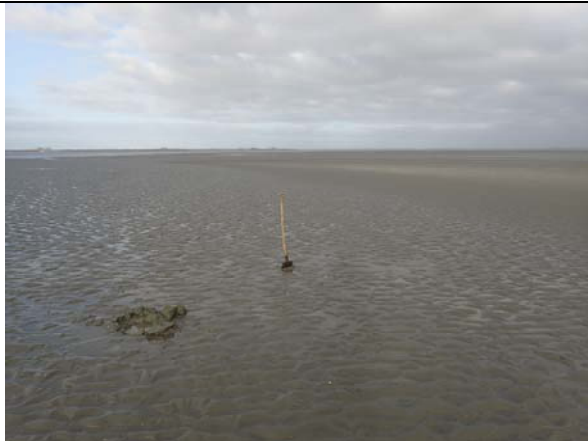
Datum: 20-3-2018

Geomorfologische eenheid: P1a1

Lutum: 0-2

Wadpieren	Veel
Corophium	Weinig
Kokkels	Veel
Bodemleven	Rijk

Opmerking:  
heteromastus non platte slijkgaper

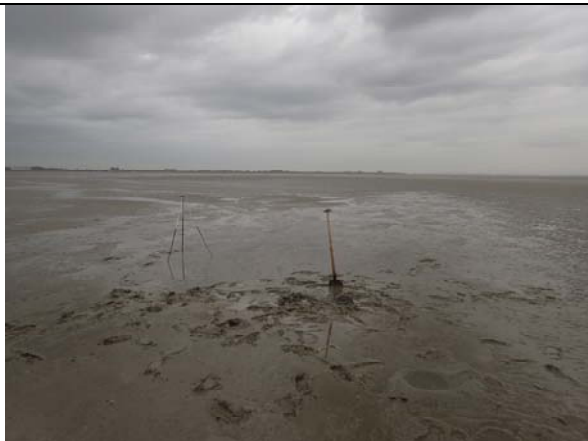
Datum: 7-9-2017

Geomorfologische eenheid: P1a1

Lutum: 5-8

Wadpieren	Gemiddeld
Corophium	Geen
Kokkels	Veel
Bodemleven	Rijk

Opmerking:  
zeer veel kokkels mia nereis,  
draadw, pygos

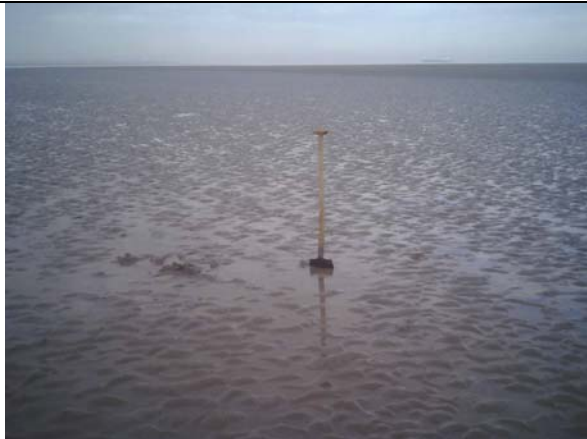
Datum: 15-3-2017

Geomorfologische eenheid: P1a1

Lutum: 0-2

Wadpieren Veel

Corophium Geen

Kokkels Weinig

Bodemleven Gemiddeld

Opmerking:  
draadw pygospio non

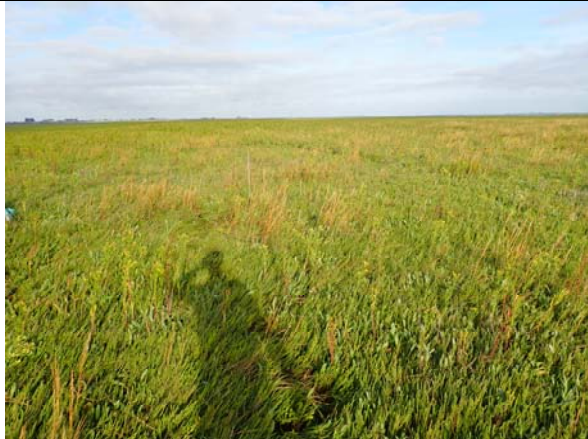
Datum: 11-9-2018

Geomorfologische eenheid: S1a

Lutum: 12-17

Wadpieren	Geen
Corophium	Geen
Kokkels	Geen
Bodemleven	Geen

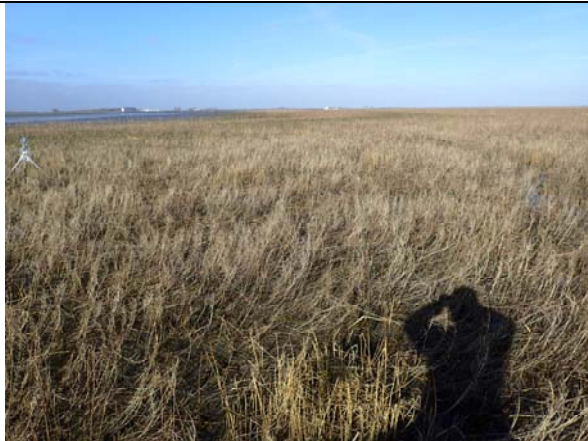
Datum: 20-3-2018

Geomorfologische eenheid: S1a

Lutum: 12-17

Wadpieren	Geen
Corophium	Geen
Kokkels	Geen
Bodemleven	Geen

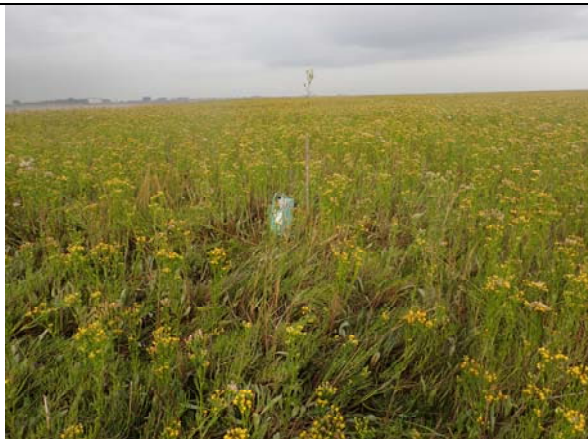
Datum: 7-9-2017

Geomorfologische eenheid: S1a

Lutum: 17-25

Wadpieren	Geen
Corophium	Geen
Kokkels	Geen
Bodemleven	Geen

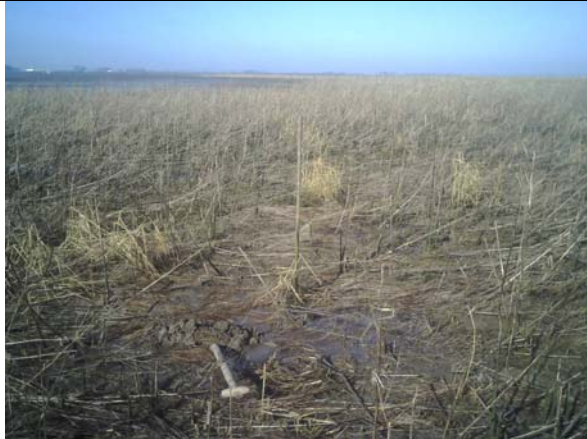
Datum: 15-3-2017

Geomorfologische eenheid: S1a

Lutum: 12-17

Wadpieren Geen

Corophium Geen

Kokkels Geen

Bodemleven Sporadisch

Opmerking:  
1 wadslakje

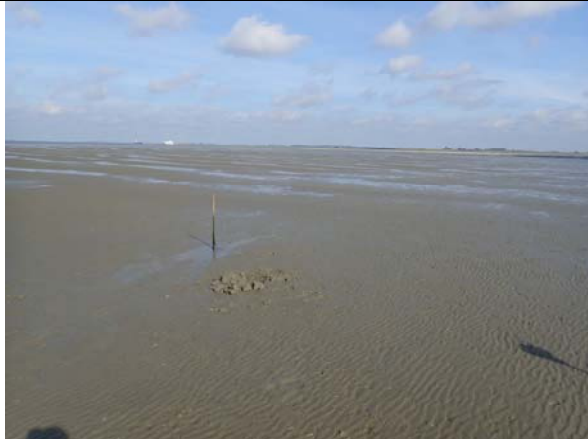
Datum: 11-9-2018

Geomorfologische eenheid: P1a1

Lutum: 0-2

Wadpieren	Weinig
Corophium	Veel
Kokkels	Geen
Bodemleven	Gemiddeld

Opmerking:  
draadworm,pygospio,nereis,non

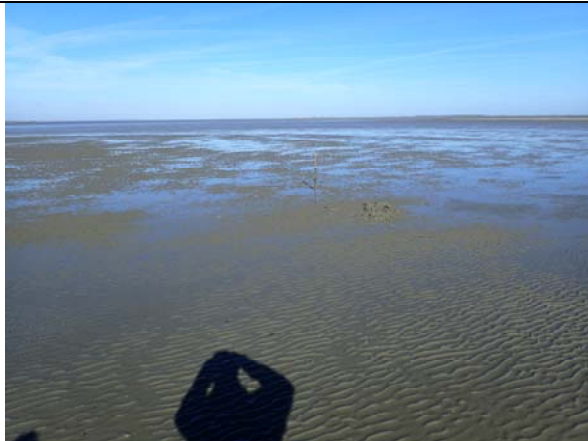
Datum: 20-3-2018

Geomorfologische eenheid: P1a1

Lutum: 0-2

Wadpieren	Weinig
Corophium	Weinig
Kokkels	Geen
Bodemleven	Gemiddeld

Opmerking:  
pygospio nereis heteromastus non

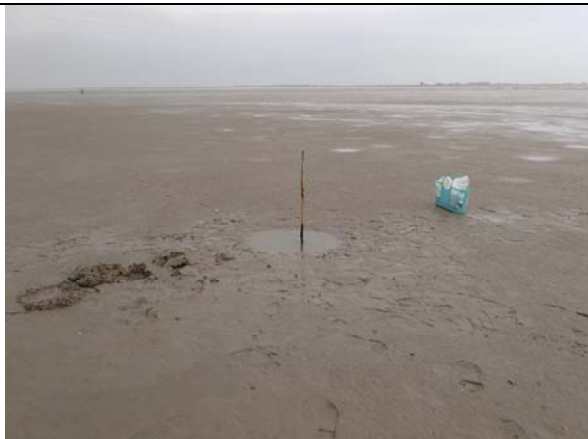
Datum: 7-9-2017

Geomorfologische eenheid: P1a1

Lutum: 2-5

Wadpieren	Weinig
Corophium	Veel
Kokkels	Geen
Bodemleven	Gemiddeld

Opmerking:  
draad pygo non nereis

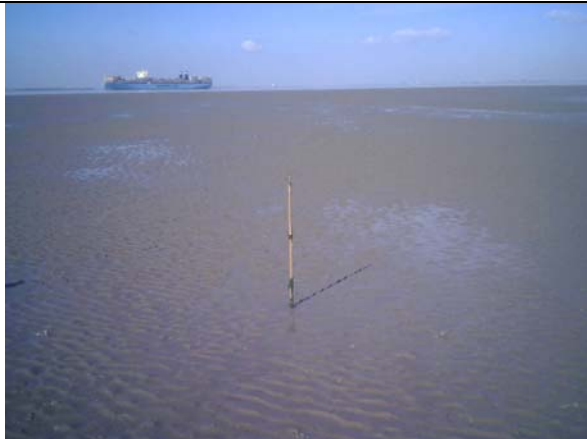
Datum: 15-3-2017

Geomorfologische eenheid: P1a1

Lutum: 0-2

Wadpieren Gemiddeld

Corophium Veel

Kokkels Geen

Bodemleven Gemiddeld

Opmerking:  
non hediste platte slijkgaper

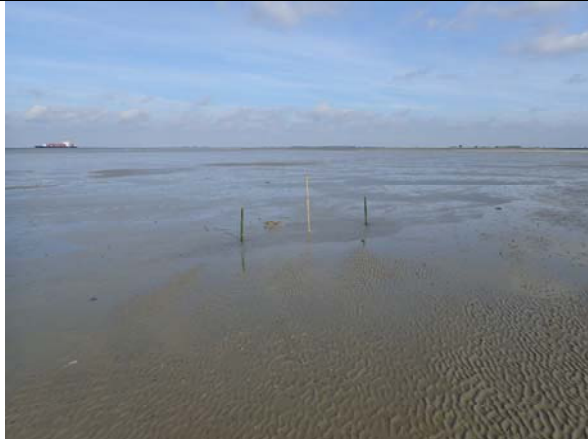
Datum: 11-9-2018

Geomorfologische eenheid: P1a1

Lutum: 0-2

Wadpieren	Gemiddeld
Corophium	Weinig
Kokkels	Weinig
Bodemleven	Gemiddeld

Opmerking:  
vlokreeft, draadworm, kokkelbroed, non, pygospio

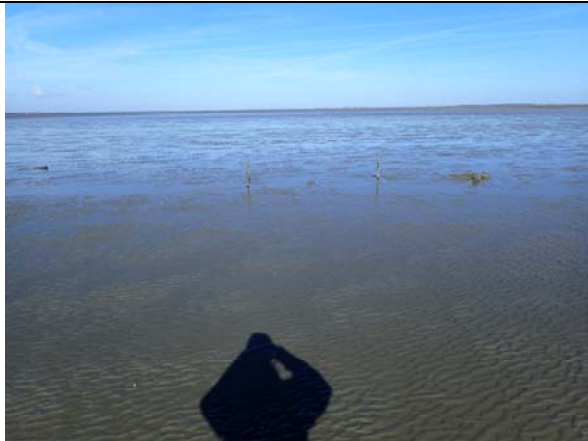
Datum: 20-3-2018

Geomorfologische eenheid: P1a1

Lutum: 0-2

Wadpieren	Weinig
Corophium	Weinig
Kokkels	Weinig
Bodemleven	Gemiddeld

Opmerking:  
pygospio non vlokreeft

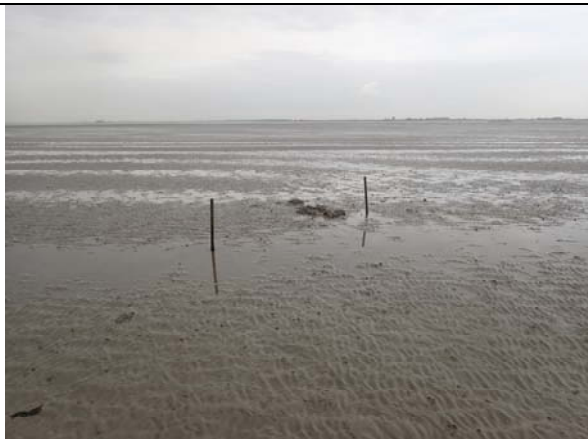
Datum: 7-9-2017

Geomorfologische eenheid: P1b

Lutum: 0-2

Wadpieren	Veel
Corophium	Weinig
Kokkels	Weinig
Bodemleven	Gemiddeld

Opmerking:  
non bathyporeia draadworm

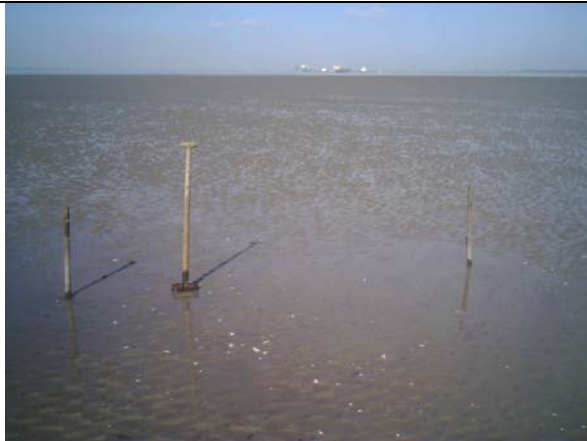
Datum: 15-3-2017

Geomorfologische eenheid: P1a1

Lutum: 0-2

Wadpieren Veel

Corophium Veel

Kokkels Geen

Bodemleven Gemiddeld

Opmerking:  
non hediste agaathpissebed,  
gemiddeld+

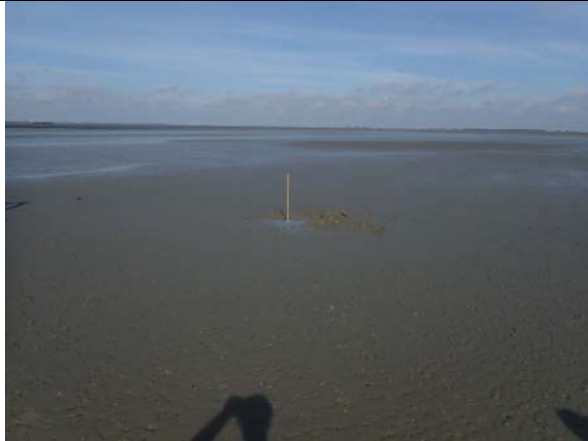
Datum: 11-9-2018

Geomorfologische eenheid: P1a1

Lutum: 0-2

Wadpieren	Veel
Corophium	Weinig
Kokkels	Geen
Bodemleven	Gemiddeld

Opmerking:  
non,pygospio,platte  
slijkgaper,lijnpissebed,nereis

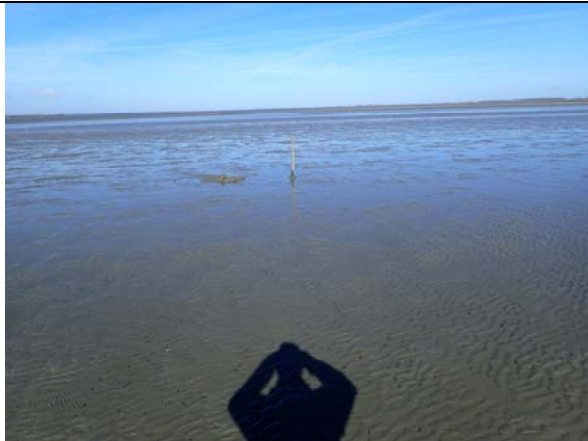
Datum: 20-3-2018

Geomorfologische eenheid: P1a1

Lutum: 0-2

Wadpieren	Weinig
Corophium	Geen
Kokkels	Geen
Bodemleven	Sporadisch

Opmerking:  
non (bijna hoogdynamisch)

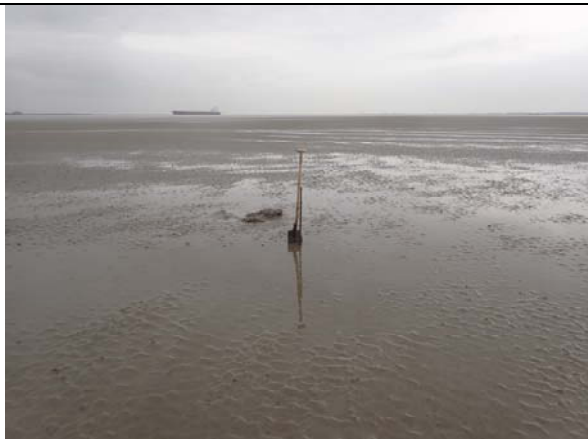
Datum: 7-9-2017

Geomorfologische eenheid: P1a1

Lutum: 0-2

Wadpieren	Gemiddeld
Corophium	Weinig
Kokkels	Weinig
Bodemleven	Gemiddeld

Opmerking:  
non draadworm nereis
