## Verruiming Westerschelde

Projectgroep flexibel storten

Vergadering 19 mei 2020  
(Teleconferencing via Teams)

### Toetsing kwaliteitsparameters 2020 monitoring 2018-2019

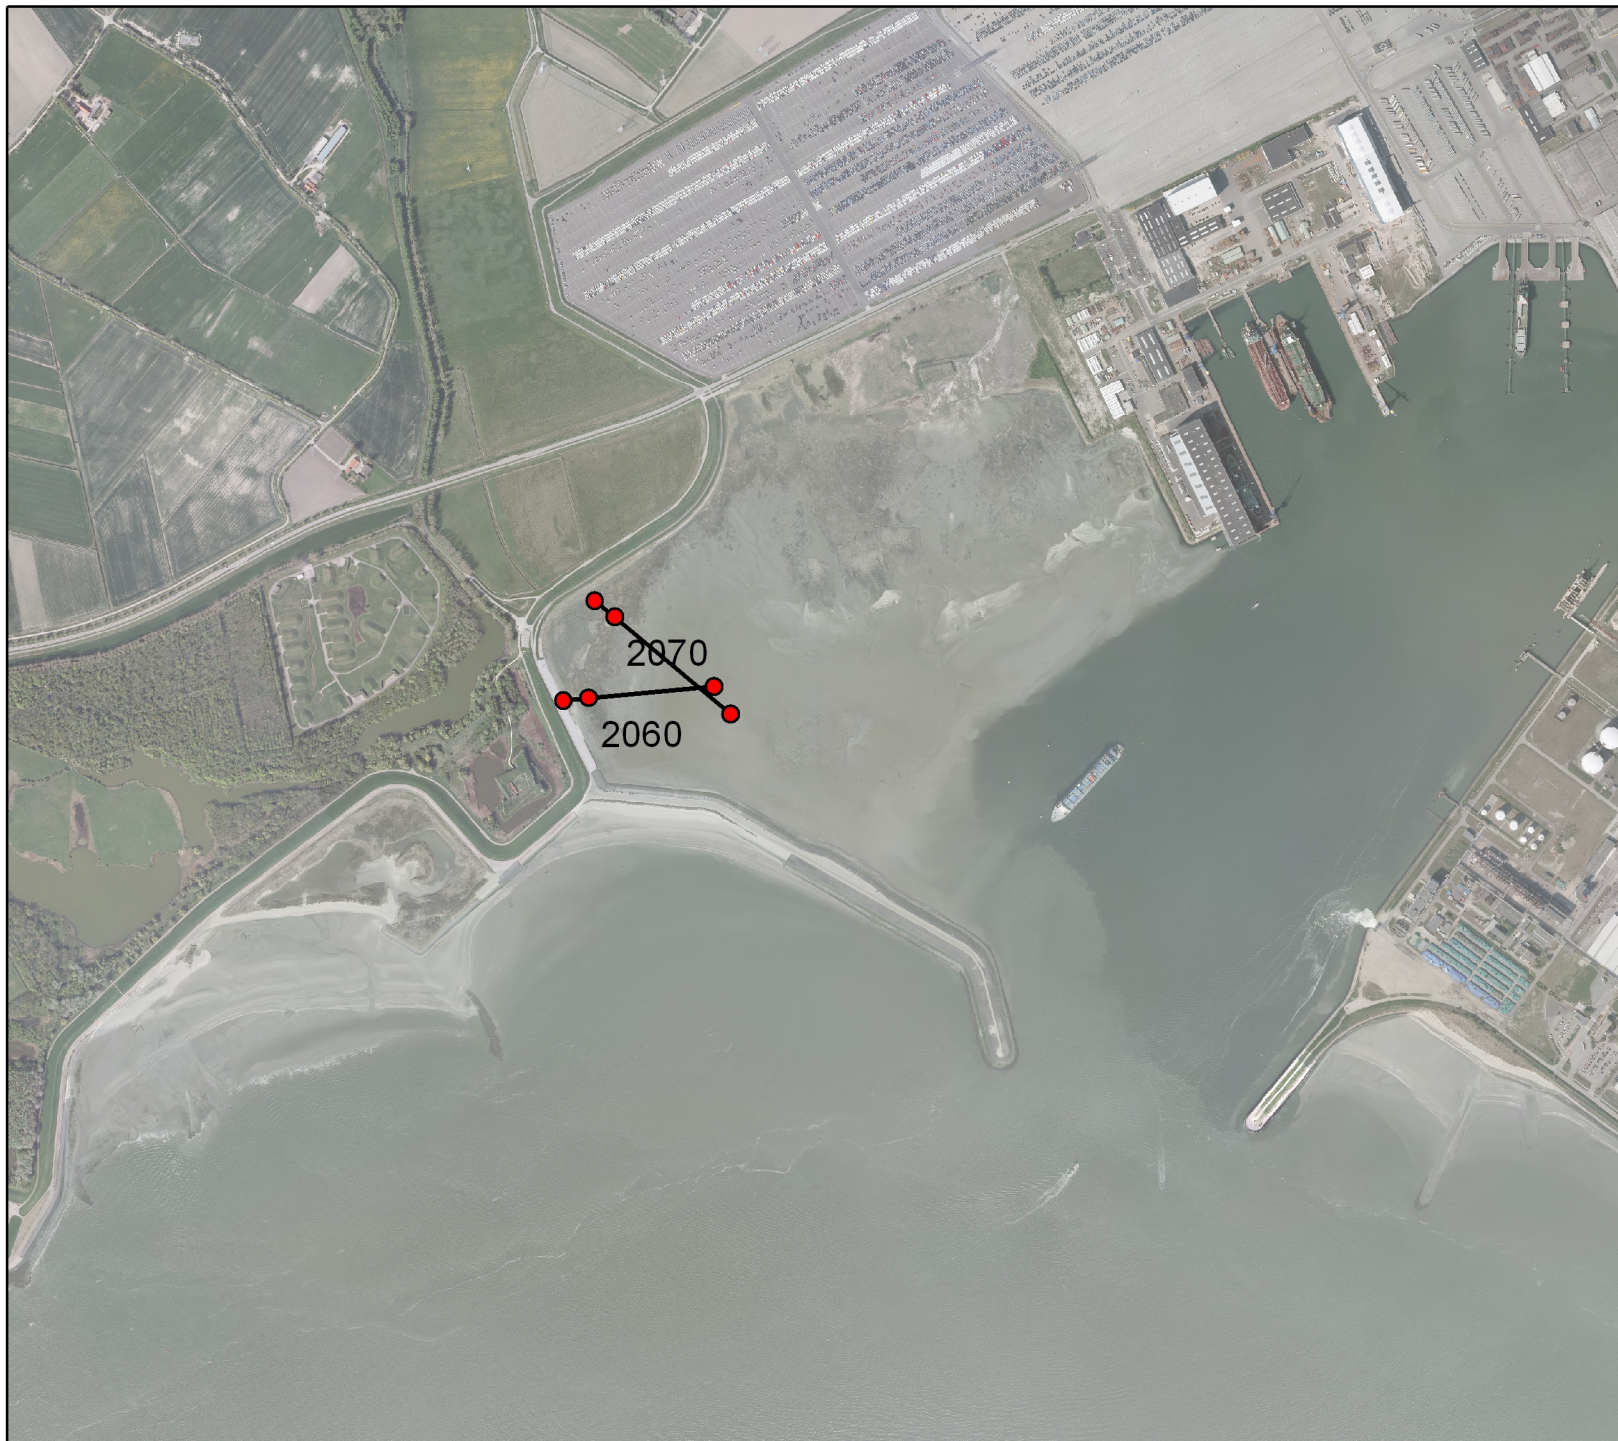
De blauwe lijn geeft in het voorbeeld de ligging van de zone tussen de 1,5m NAP en 0,5m NAP. Deze ligging is het gemiddelde van de afstand van de hoogte 1,5m NAP vanaf het nulpunt en de afstand van de hoogte 0,5m NAP vanaf het nulpunt. Dit zijn de licht blauwe lijnen. Dit geeft de ontwikkeling van het voorland aan. Als de blauwe lijn gelijk blijft is het voorland stabiel, gaat de blauwe lijn verder van het nulpunt dan sedimenteert het voorland en komt de blauwe lijn dichterbij het nulpunt dan erodeert het voorland.
