Opvolging Effecten Flexibel Storten

Halfjaar rapportage Hoogeplaten Noord
Tweede halfjaar 2015

| Datum | 19 november 2015 |

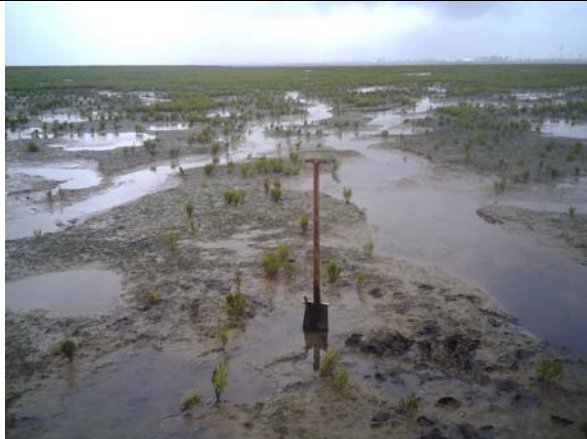
Datum: 17-9-2015

Geomorfologische eenheid: S2b

Lutum: 8-12

| Wadpieren | Weinig |
| Corophium | Geen |
| Kokkels | Gemiddeld |
| Bodemleven | Rijk |

Opmerking:
punt staat nu in het schor

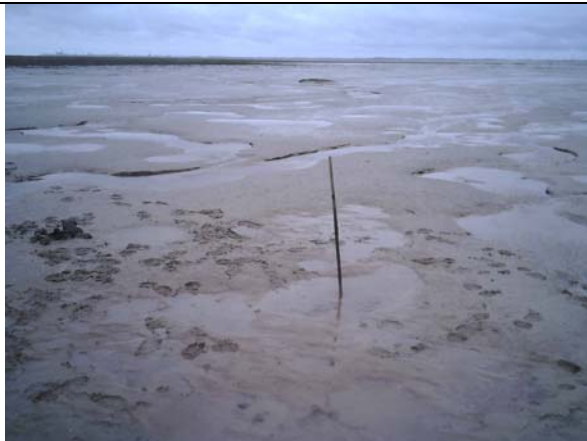
Datum: 25-3-2015

Geomorfologische eenheid: P1a1

Lutum: 5-8

| Wadpieren | Weinig |
| Corophium | Geen |
| Kokkels | Weinig |
| Bodemleven | Gemiddeld |

Opmerking:
dun sliblaagje

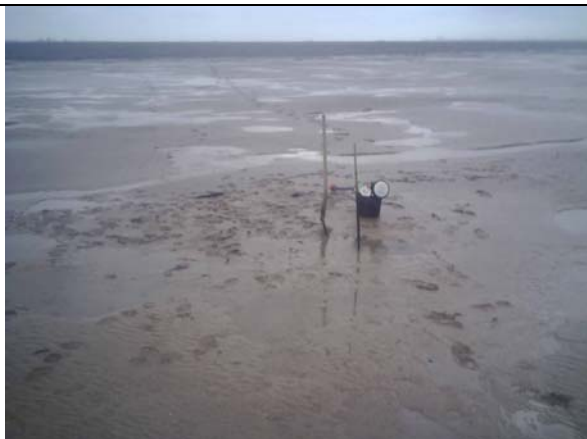
Datum: 11-12-2014

Geomorfologische eenheid: P1a1

Lutum: 2-5

| Wadpieren | Weinig |
| Corophium | Geen |
| Kokkels | Geen |
| Bodemleven | Gemiddeld |

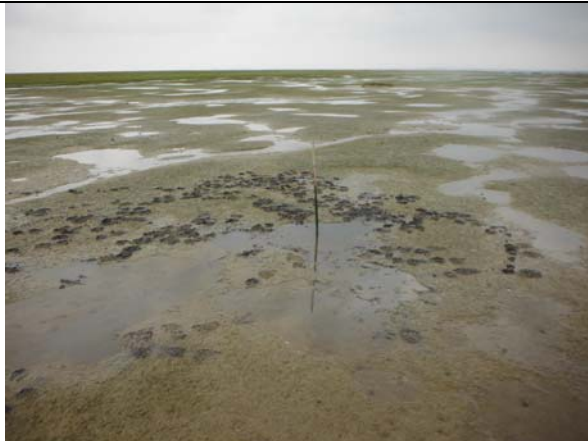
Datum: 11-9-2014

Geomorfologische eenheid: P1a2

Lutum: 12-17

Wadpieren Weinig

Corophium Geen

Kokkels Geen

Bodemleven Gemiddeld

Opmerking:
zagers

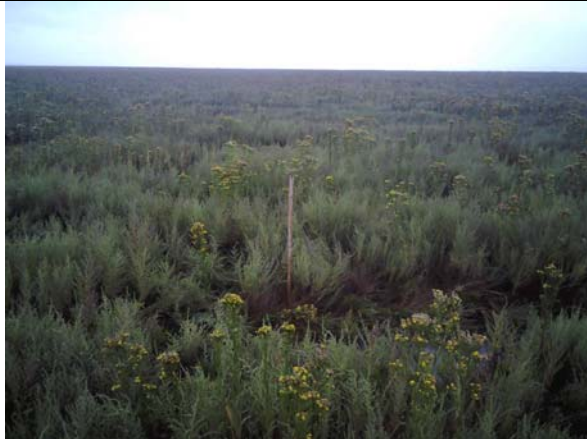
Datum: 17-9-2015

Geomorfologische eenheid: S1a

Lutum: 17-25

| Wadpieren | Geen |
| Corophium | Geen |
| Kokkels | Geen |
| Bodemleven | Geen |

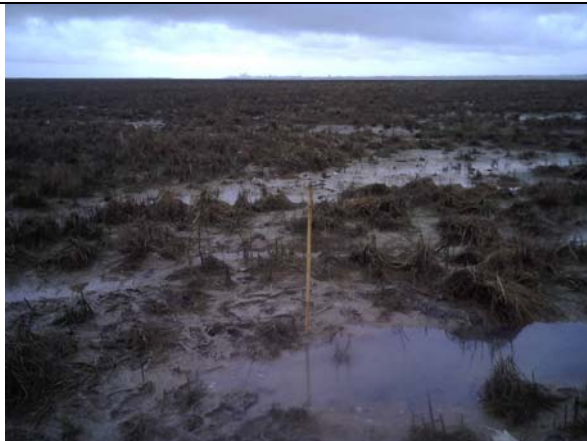
Datum: 25-3-2015

Geomorfologische eenheid: S1a

Lutum: 17-25

| Wadpieren | Geen |
| Corophium | Geen |
| Kokkels | Geen |
| Bodemleven | Geen |

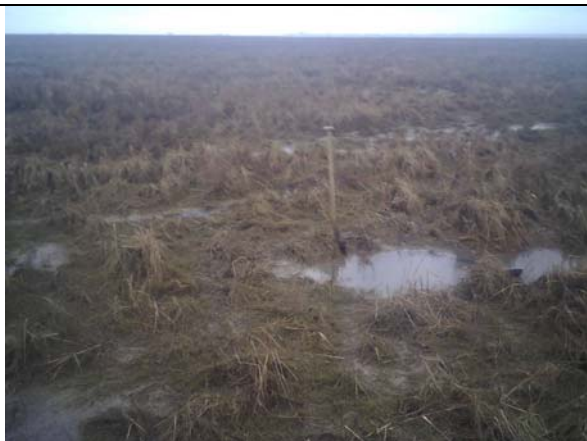
Datum: 11-12-2014

Geomorfologische eenheid: S1a

Lutum: 17-25

| Wadpieren | Geen |
| Corophium | Geen |
| Kokkels | Geen |
| Bodemleven | Geen |

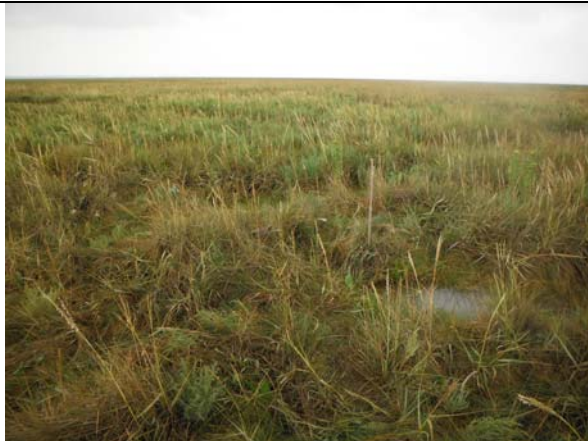
Datum: 11-9-2014

Geomorfologische eenheid: S1a

Lutum: 17-25

| Wadpieren | Geen |
| Corophium | Geen |
| Kokkels | Geen |
| Bodemleven | Geen |

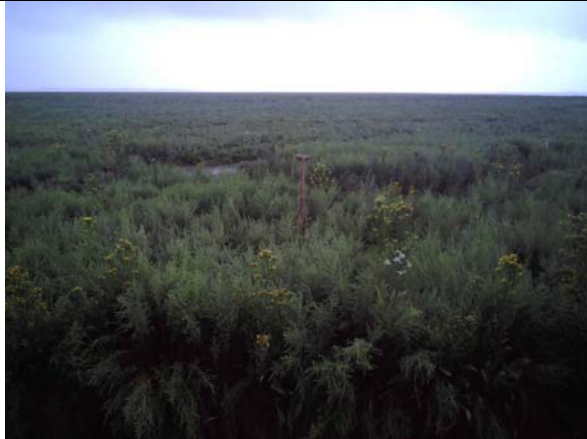
Datum: 17-9-2015

Geomorfologische eenheid: S1a

Lutum: 12-17

| Wadpieren | Geen |
| Corophium | Geen |
| Kokkels | Geen |
| Bodemleven | Geen |

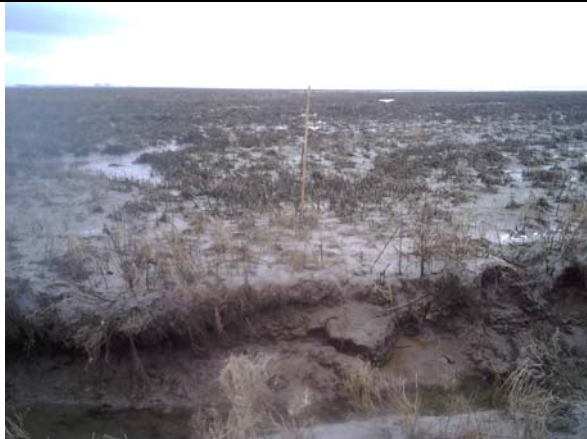
Datum: 25-3-2015

Geomorfologische eenheid: S2a

Lutum: 12-17

| Wadpieren | geen |
| Corophium | geen |
| Kokkels | geen |
| Bodemleven | geen |

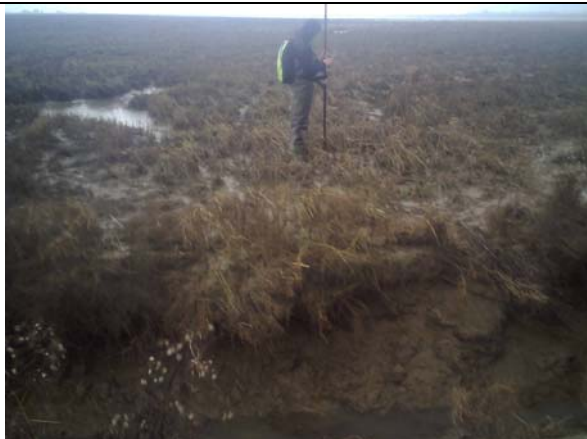
Datum: 11-12-2014

Geomorfologische eenheid: S1a

Lutum: 17-25

| Wadpieren | Geen |
| Corophium | Geen |
| Kokkels | Geen |
| Bodemleven | Geen |

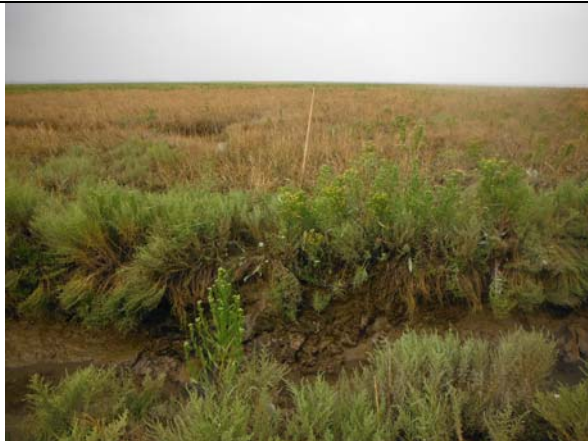
Datum: 11-9-2014

Geomorfologische eenheid: S1a

Lutum: 12-17

Wadpieren Geen

Corophium Geen

Kokkels Geen

Bodemleven Geen

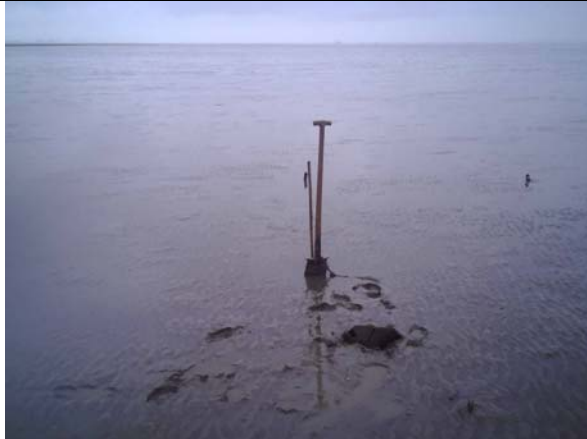
Datum: 17-9-2015

Geomorfologische eenheid: P1a2

Lutum: 8-12

| Wadpieren | Geen |
| Corophium | Geen |
| Kokkels | Geen |
| Bodemleven | Rijk |

Opmerking:
pl slgaper heteromastus zager

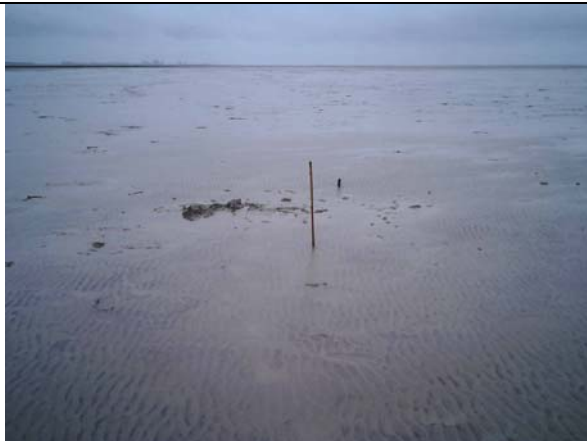
Datum: 25-3-2015

Geomorfologische eenheid: P1a2

Lutum: 8-12

| Wadpieren | Weinig |
| Corophium | Geen |
| Kokkels | Geen |
| Bodemleven | Gemiddeld |

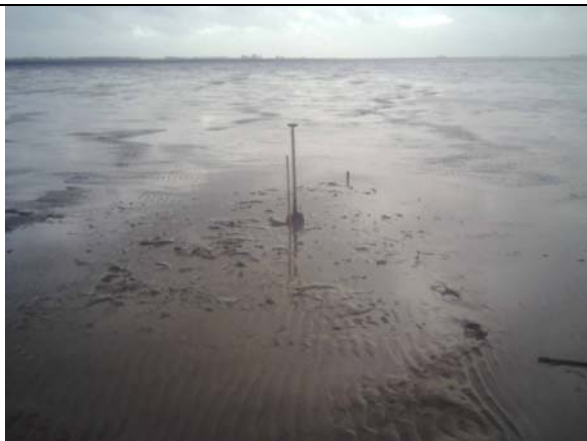
Datum: 11-12-2014

Geomorfologische eenheid: P1a1

Lutum: 5-8

| Wadpieren | Geen |
| Corophium | Geen |
| Kokkels | Geen |
| Bodemleven | Gemiddeld |

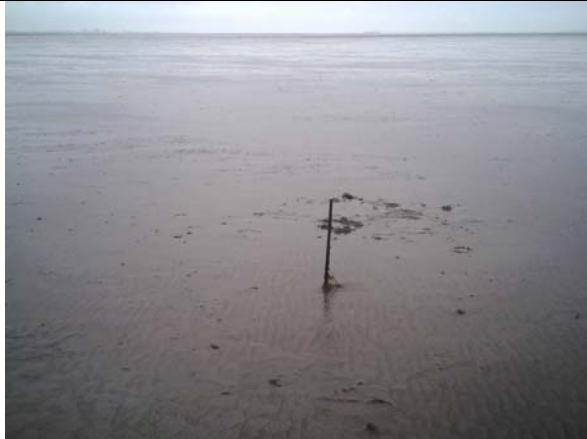
Datum: 17-9-2015

Geomorfologische eenheid: P1a1

Lutum: 5-8

| Wadpieren | Weinig |
| Corophium | Geen |
| Kokkels | Geen |
| Bodemleven | Gemiddeld |

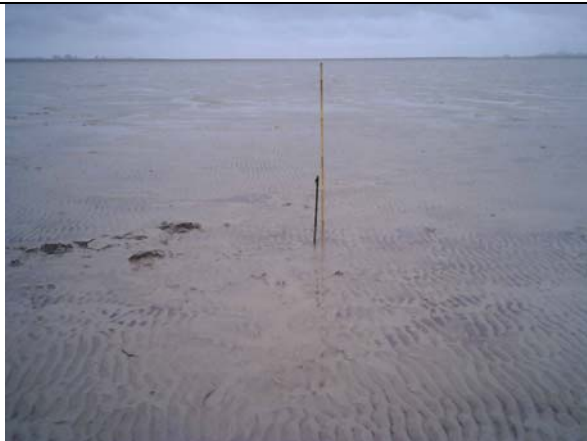
Datum: 25-3-2015

Geomorfologische eenheid: P1a1

Lutum: 5-8

| Wadpieren | Weinig |
| Corophium | Geen |
| Kokkels | Geen |
| Bodemleven | Gemiddeld |

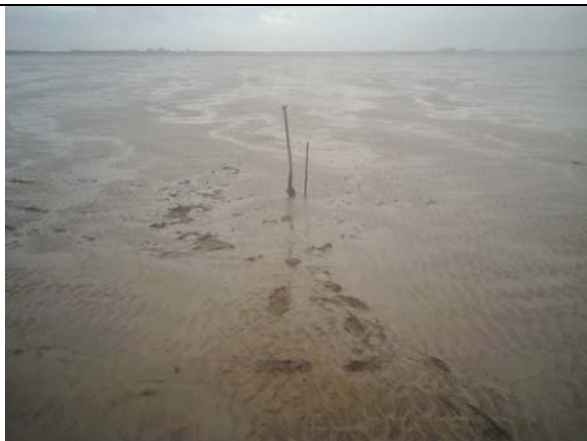
Datum: 11-12-2014

Geomorfologische eenheid: P1a1

Lutum: 5-8

| Wadpieren | Weinig |
| Corophium | Geen |
| Kokkels | Weinig |
| Bodemleven | Gemiddeld |

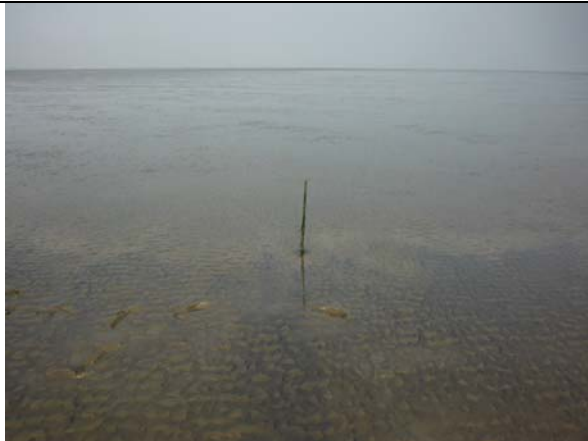
Datum: 11-9-2014

Geomorfologische eenheid: P1a2

Lutum: 12-17

Wadpieren Weinig

Corophium Geen

Kokkels Geen

Bodemleven Rijk

Opmerking:
non draadworm

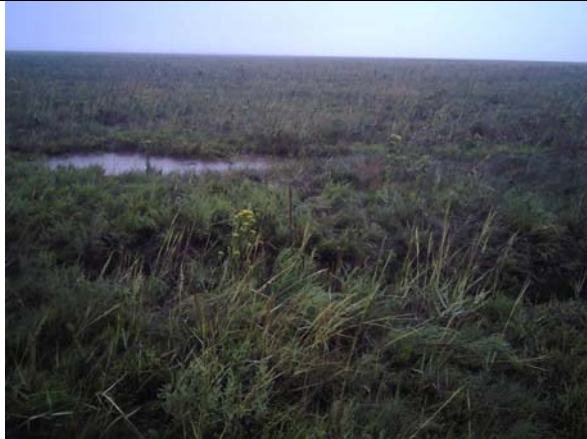
Datum: 17-9-2015

Geomorfologische eenheid: S1a

Lutum: 17-25

| Wadpieren | Geen |
| Corophium | Geen |
| Kokkels | Geen |
| Bodemleven | Geen |

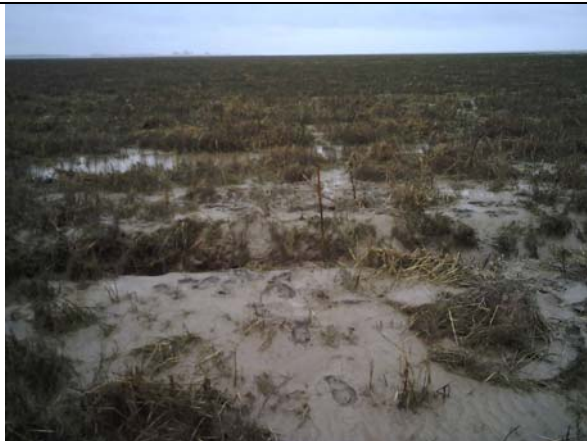
Datum: 25-3-2015

Geomorfologische eenheid: S1a

Lutum: 12-17

| Wadpieren | Geen |
| Corophium | Geen |
| Kokkels | Geen |
| Bodemleven | Geen |

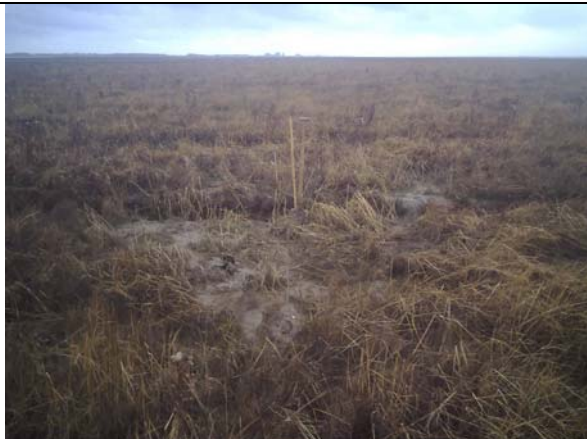
Datum: 11-12-2014

Geomorfologische eenheid: S1a

Lutum: 17-25

| Wadpieren | Geen |
| Corophium | Geen |
| Kokkels | Geen |
| Bodemleven | Sporadisch |

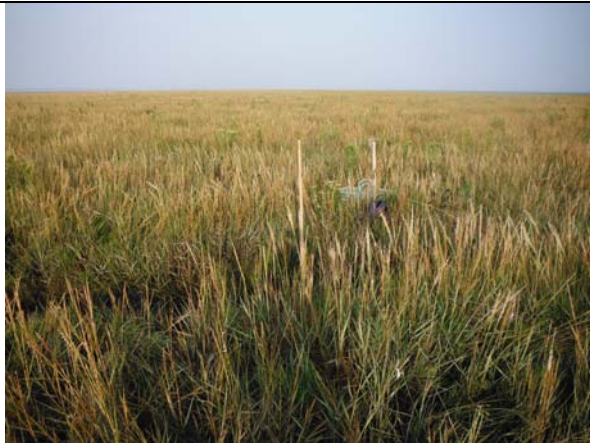
Datum: 11-9-2014

Geomorfologische eenheid: S1a

Lutum: 17-25

Wadpieren Geen

Corophium Geen

Kokkels Geen

Bodemleven Gemiddeld

Opmerking:
in geul daadworm veel zagers.
plot in geul

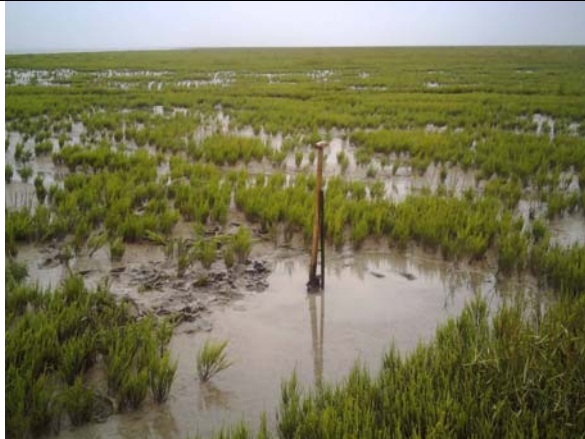
Datum: 17-9-2015

Geomorfologische eenheid: S2a

Lutum: 12-17

| Wadpieren | Geen |
| Corophium | Geen |
| Kokkels | Geen |
| Bodemleven | Rijk |

Opmerking:
veel pl slgaper

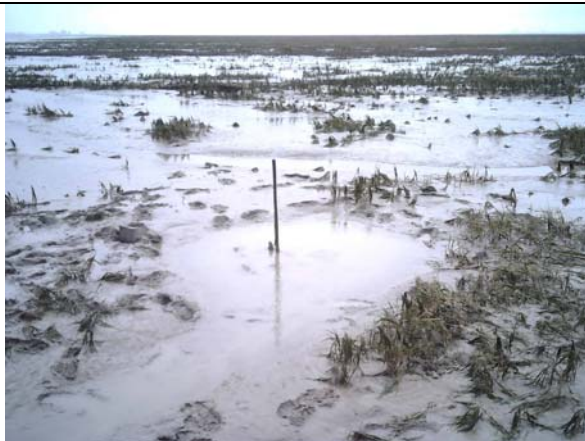
Datum: 25-3-2015

Geomorfologische eenheid: S2a

Lutum: 12-17

| Wadpieren | Geen |
| Corophium | Geen |
| Kokkels | Geen |
| Bodemleven | Gemiddeld |

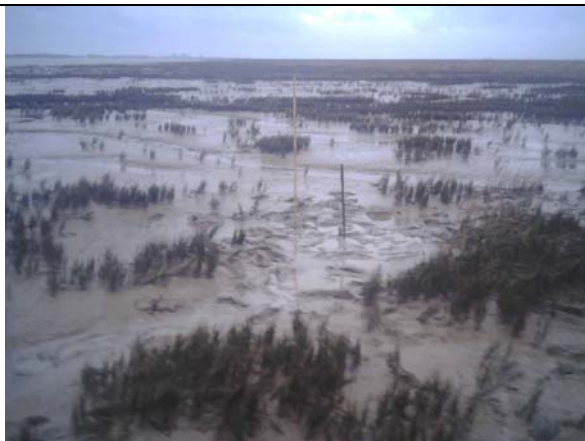
Datum: 11-12-2014

Geomorfologische eenheid: S2a

Lutum: 17-25

| Wadpieren | Geen |
| Corophium | Geen |
| Kokkels | Geen |
| Bodemleven | Gemiddeld |

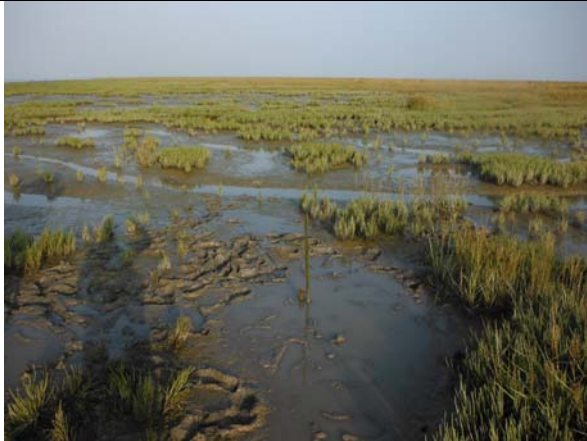
Datum: 11-9-2014

Geomorfologische eenheid: S2a

Lutum: 12-17

Wadpieren Geen

Corophium Geen

Kokkels Geen

Bodemleven Gemiddeld

Opmerking:
veel zagers

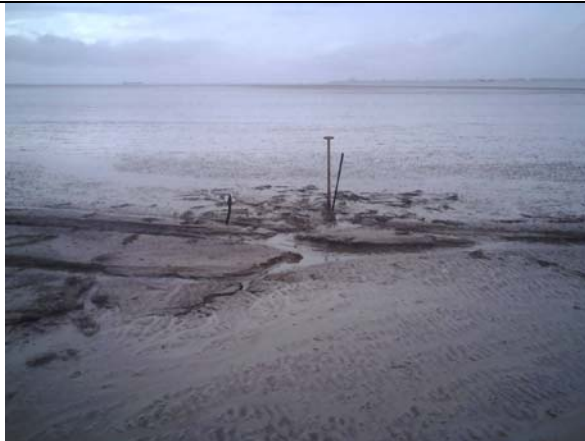
Datum: 17-9-2015

Geomorfologische eenheid: P1a2

Lutum: 8-12

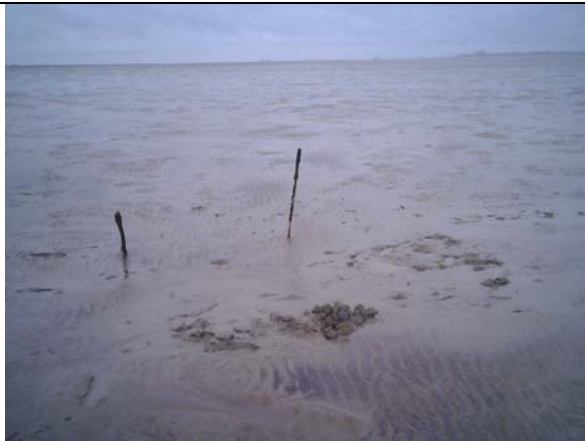
Datum: 25-3-2015

Geomorfologische eenheid: P1a1

Lutum: 5-8

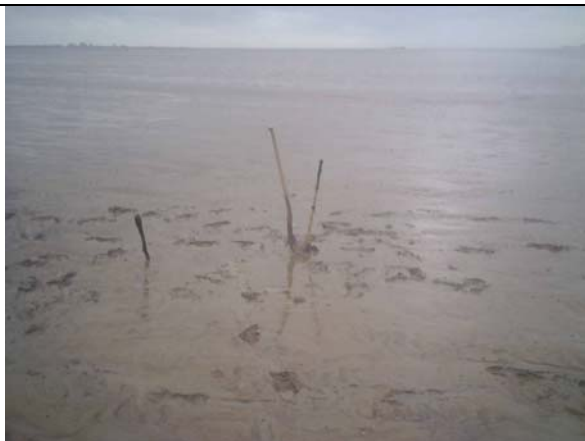
Datum: 11-12-2014

Geomorfologische eenheid: P1a2

Lutum: 8-12

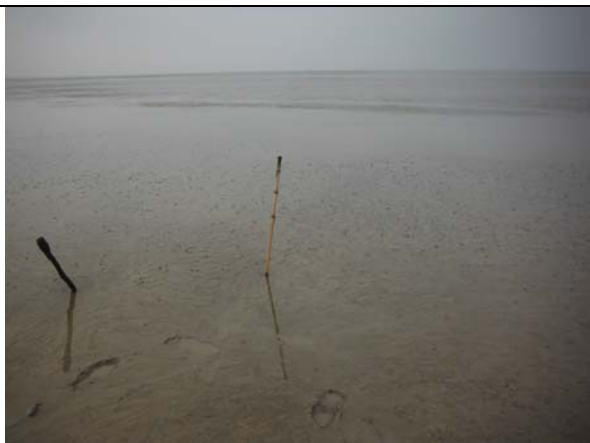
Datum: 11-9-2014

Geomorfologische eenheid: P1a2

Lutum: 8-12

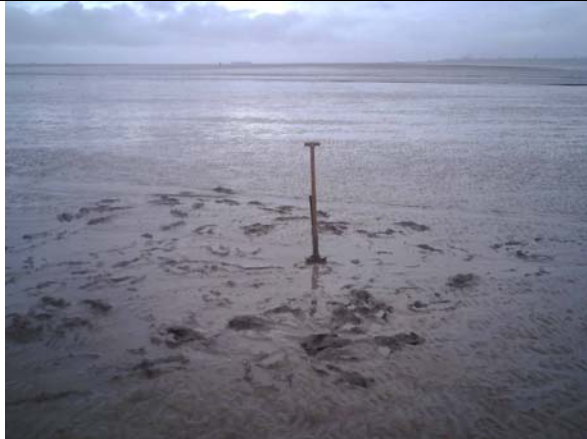
Datum: 17-9-2015

Geomorfologische eenheid: P1a1

Lutum: 5-8

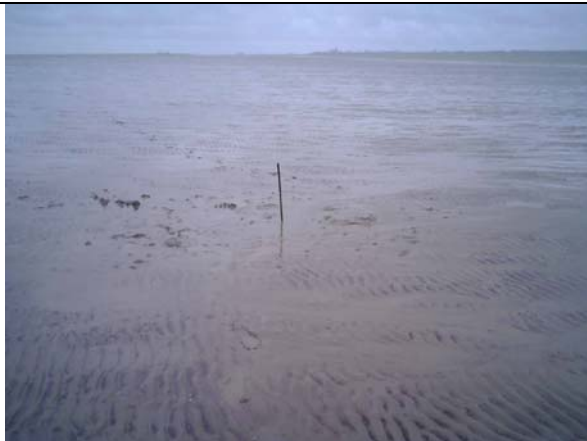
Datum: 25-3-2015

Geomorfologische eenheid: P1a1

Lutum: 5-8

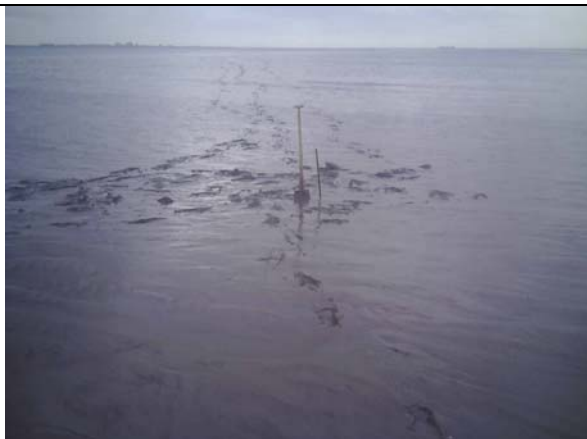
Datum: 11-12-2014

Geomorfologische eenheid: P1a1

Lutum: 5-8

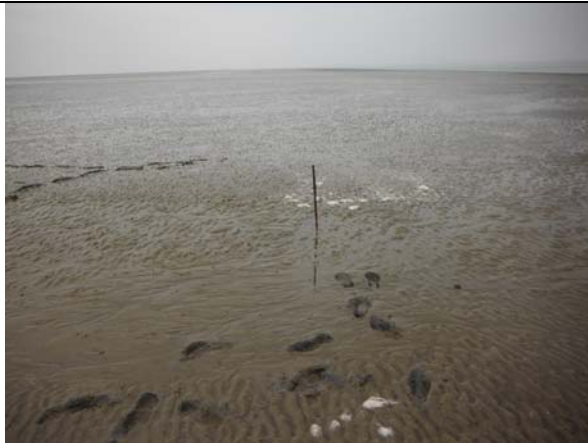
Datum: 11-9-2014

Geomorfologische eenheid: P1a2

Lutum: 8-12

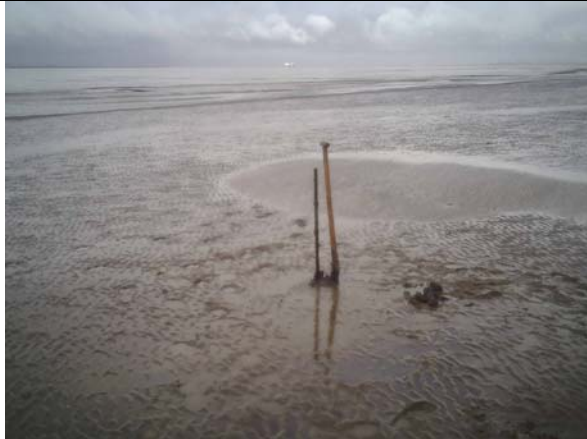
Datum: 17-9-2015

Geomorfologische eenheid: P1a1

Lutum: 2-5

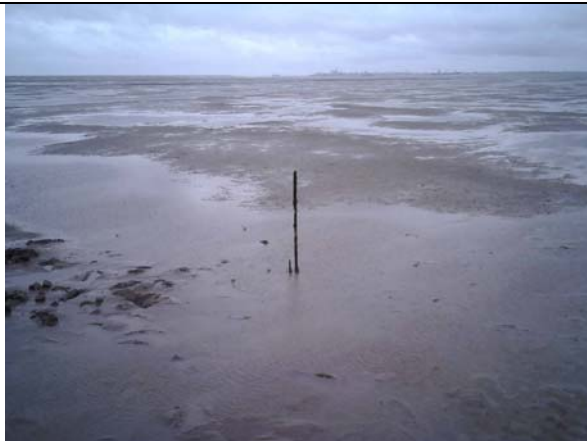
Datum: 25-3-2015

Geomorfologische eenheid: P1a1

Lutum: 5-8

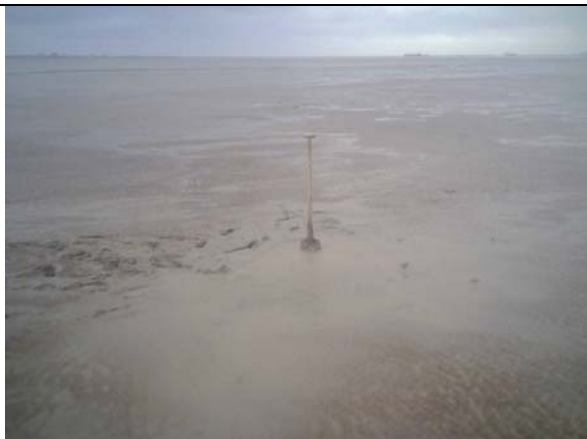
Datum: 11-12-2014

Geomorfologische eenheid: P1a1

Lutum: 5-8

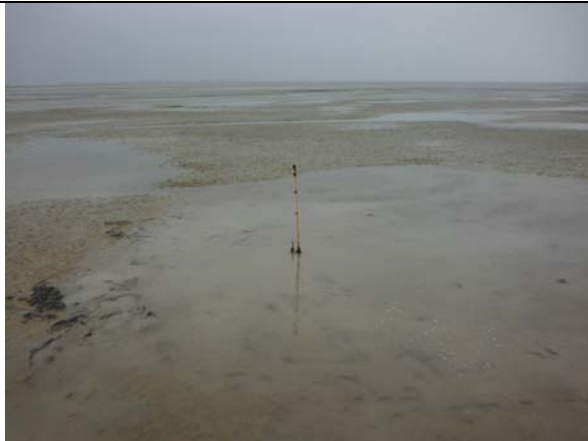
Datum: 11-9-2014

Geomorfologische eenheid: P1a1

Lutum: 5-8

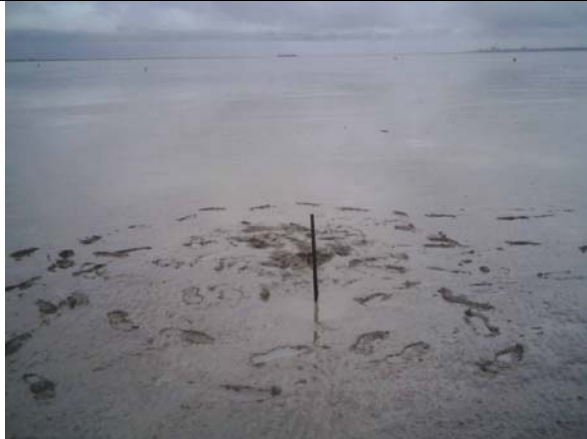
Datum: 17-9-2015

Geomorfologische eenheid: P1a2

Lutum: 8-12

| Wadpieren | Weinig |
| Corophium | Geen |
| Kokkels | Geen |
| Bodemleven | Gemiddeld |

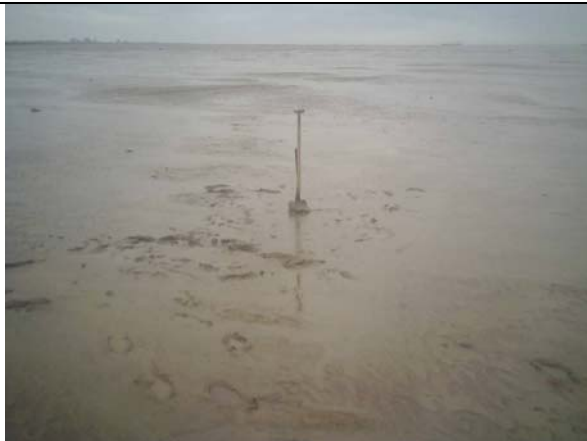
Datum: 11-12-2014

Geomorfologische eenheid: P1a1

Lutum: 5-8

| Wadpieren | Geen |
| Corophium | Geen |
| Kokkels | Geen |
| Bodemleven | Rijk |

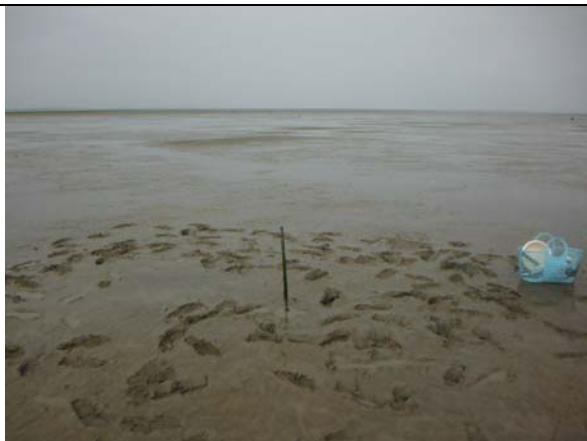
Datum: 11-9-2014

Geomorfologische eenheid: P1a2

Lutum: 8-12

| Wadpieren | Weinig |
| Corophium | Geen |
| Kokkels | Weinig |
| Bodemleven | Rijk |

Opmerking:
platte slijkgaper non draadworm

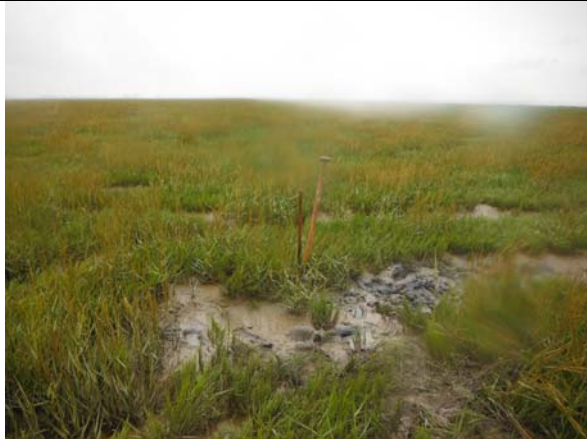
Datum: 17-9-2015

Geomorfologische eenheid: S1a

Lutum: 17-25

| Wadpieren | Geen |
| Corophium | Geen |
| Kokkels | Geen |
| Bodemleven | Geen |

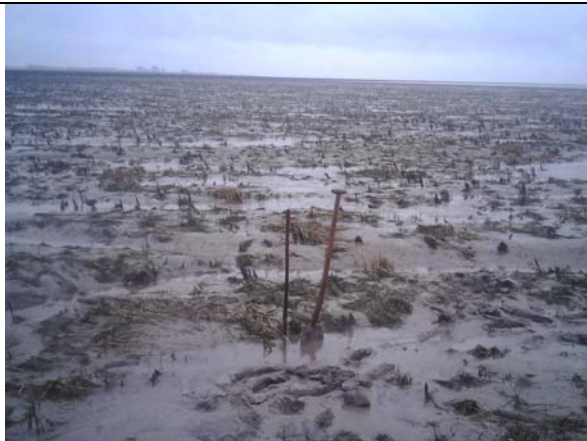
Datum: 25-3-2015

Geomorfologische eenheid: S1a

Lutum: 12-17

| Wadpieren | Geen |
| Corophium | Geen |
| Kokkels | Geen |
| Bodemleven | Gemiddeld |

Opmerking:
zagers en platte slijkgapers

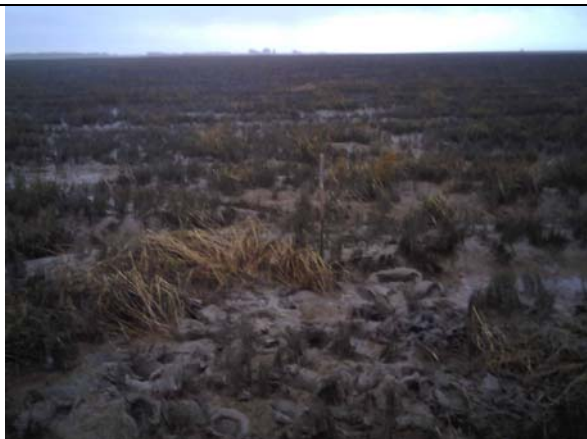
Datum: 11-12-2014

Geomorfologische eenheid: S1a

Lutum: 17-25

| Wadpieren | Geen |
| Corophium | Geen |
| Kokkels | Geen |
| Bodemleven | Sporadisch |

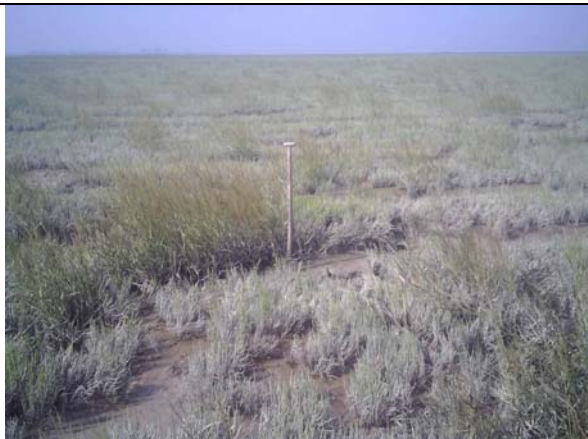
Datum: 11-9-2014

Geomorfologische eenheid: S1a

Lutum: 17-25

Wadpieren Geen

Corophium Geen

Kokkels Geen

Bodemleven Gemiddeld

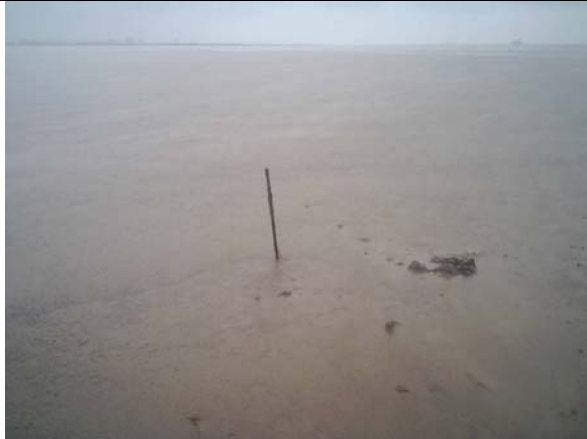
Datum: 17-9-2015

Geomorfologische eenheid: P1a2

Lutum: 8-12

| Wadpieren | Weinig |
| Corophium | Geen |
| Kokkels | Geen |
| Bodemleven | Rijk |

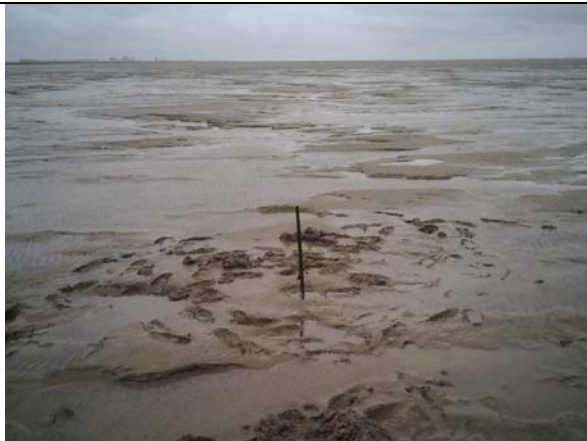
Datum: 25-3-2015

Geomorfologische eenheid: P1a1

Lutum: 5-8

| Wadpieren | Weinig |
| Corophium | Geen |
| Kokkels | Weinig |
| Bodemleven | Rijk |

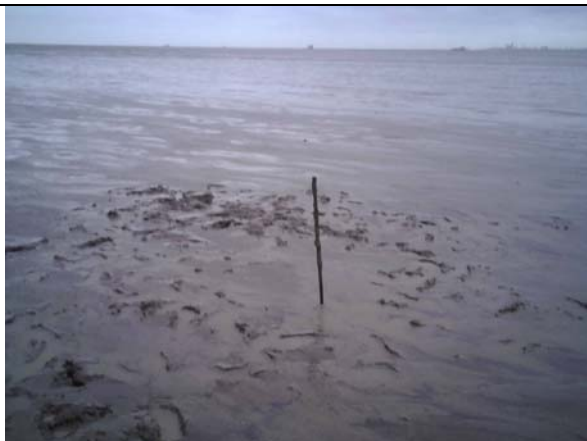
Datum: 11-12-2014

Geomorfologische eenheid: P1a2

Lutum: 8-12

| Wadpieren | Weinig |
| Corophium | Geen |
| Kokkels | Geen |
| Bodemleven | Gemiddeld |

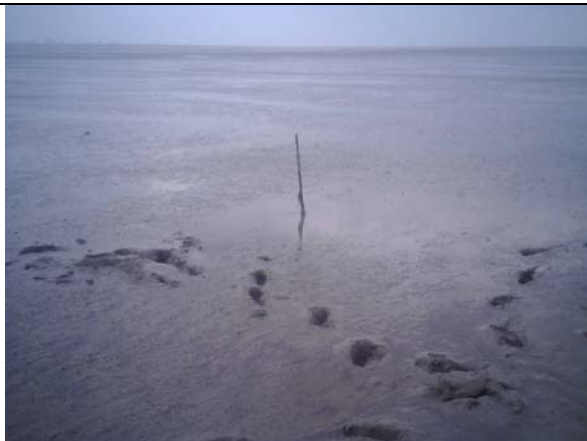
Datum: 11-9-2014

Geomorfologische eenheid: P1a2

Lutum: 12-17

Wadpieren Weinig

Corophium Geen

Kokkels Geen

Bodemleven Rijk

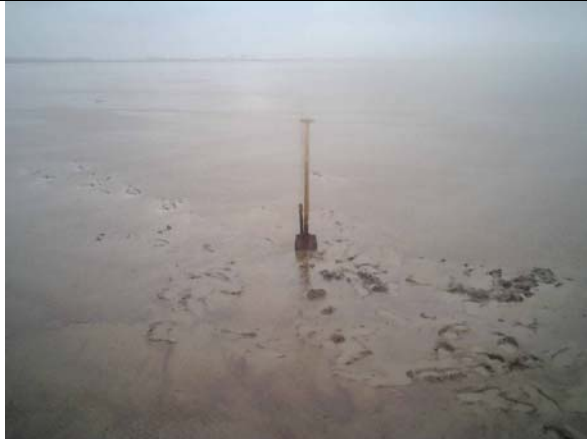
Datum: 17-9-2015

Geomorfologische eenheid: P1a1

Lutum: 5-8

| Wadpieren | Weinig |
| Corophium | Geen |
| Kokkels | Geen |
| Bodemleven | Rijk |

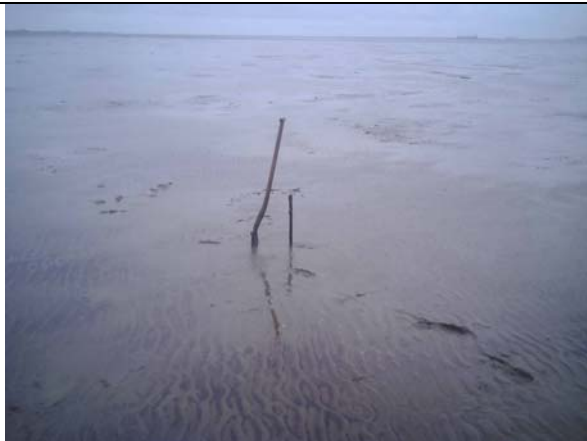
Datum: 25-3-2015

Geomorfologische eenheid: P1a1

Lutum: 2-5

| Wadpieren | Gemiddeld |
| Corophium | Geen |
| Kokkels | Weinig |
| Bodemleven | Rijk |

Opmerking:
draadworm

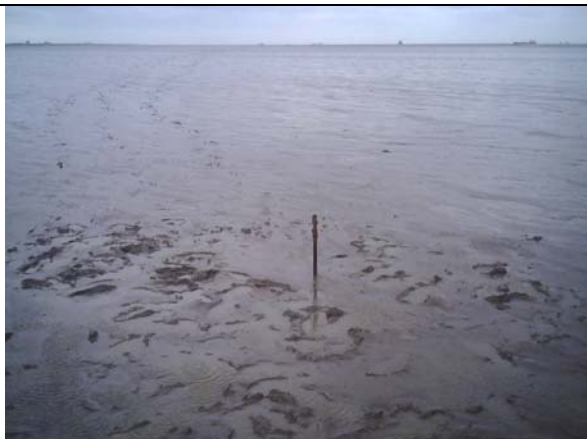
Datum: 11-12-2014

Geomorfologische eenheid: P1a1

Lutum: 5-8

| Wadpieren | Gemiddeld |
| Corophium | Geen |
| Kokkels | Geen |
| Bodemleven | Gemiddeld |

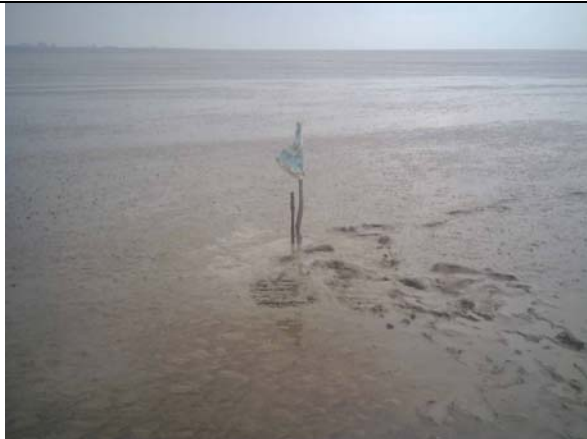
Datum: 11-9-2014

Geomorfologische eenheid: P1a2

Lutum: 8-12

Wadpieren Veel

Corophium Geen

Kokkels Weinig

Bodemleven Rijk

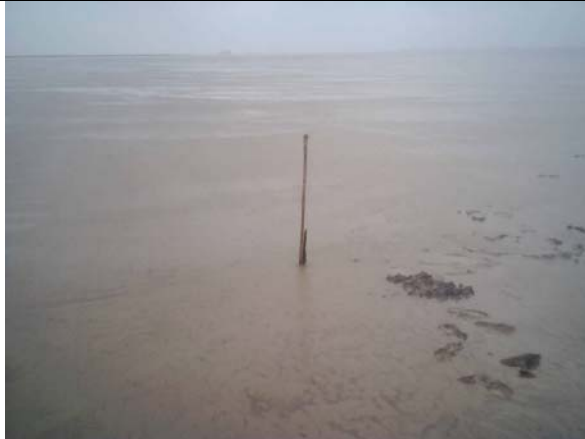
Datum: 17-9-2015

Geomorfologische eenheid: P1a2

Lutum: 8-12

| Wadpieren | Weinig |
| Corophium | Geen |
| Kokkels | Geen |
| Bodemleven | Rijk |

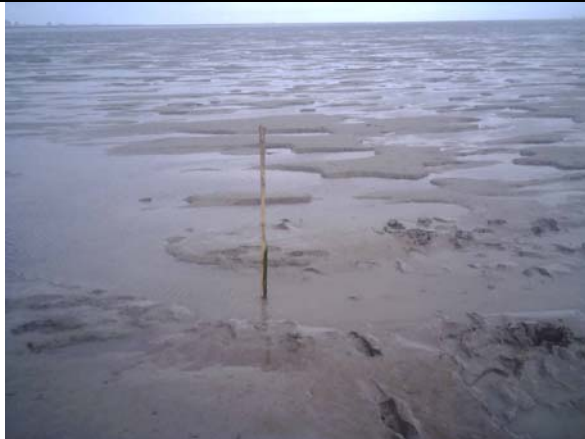
Datum: 25-3-2015

Geomorfologische eenheid: P1a2

Lutum: 8-12

| Wadpieren | Weinig |
| Corophium | Geen |
| Kokkels | Weinig |
| Bodemleven | Rijk |

Opmerking:
draadworm platte slijkgaper zager

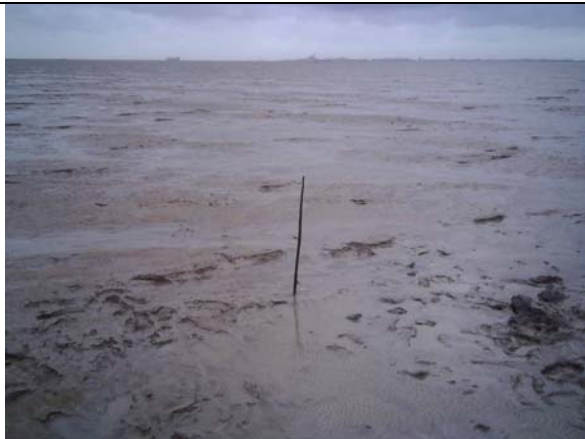
Datum: 11-12-2014

Geomorfologische eenheid: P1a2

Lutum: 8-12

| Wadpieren | Weinig |
| Corophium | Geen |
| Kokkels | Geen |
| Bodemleven | Gemiddeld |

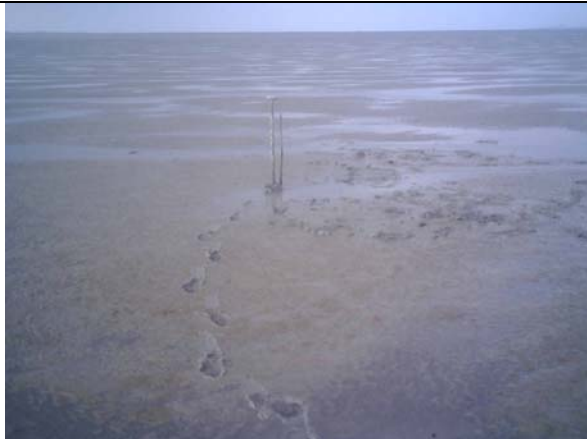
Datum: 11-9-2014

Geomorfologische eenheid: P1a2

Lutum: 12-17

Wadpieren Weinig

Corophium Geen

Kokkels Geen

Bodemleven Rijk

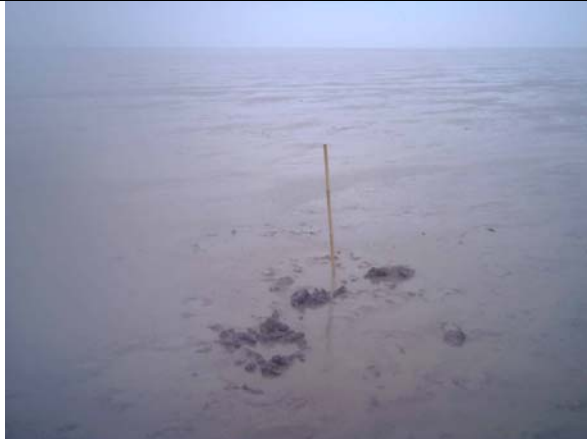
Datum: 17-9-2015

Geomorfologische eenheid: P1a2

Lutum: 8-12

| Wadpieren | Geen |
| Corophium | Geen |
| Kokkels | Geen |
| Bodemleven | Rijk |

Opmerking:
nereis non platte slijkgapers
draadworm

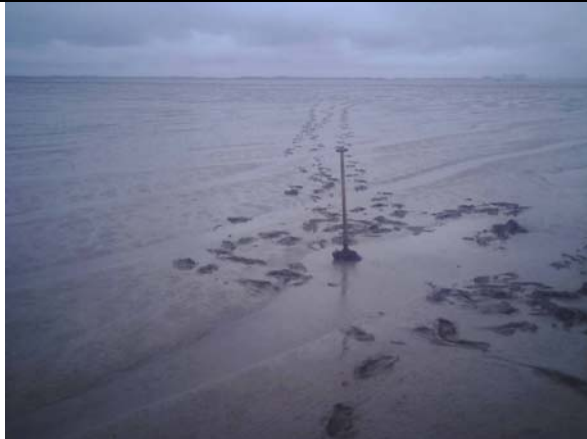
Datum: 25-3-2015

Geomorfologische eenheid: P1a2

Lutum: 8-12

| Wadpieren | Weinig |
| Corophium | Geen |
| Kokkels | Geen |
| Bodemleven | Rijk |

Opmerking:
draadworm nonnetjes zager

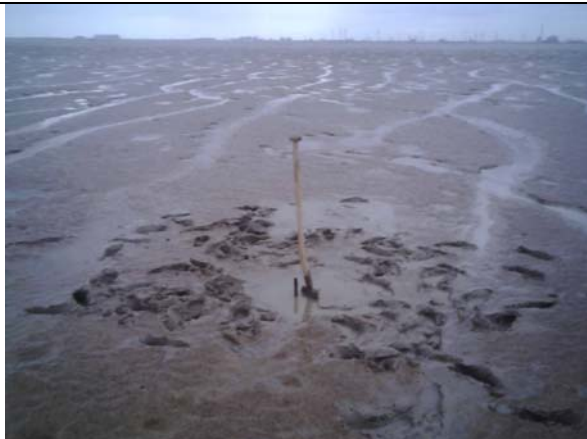
Datum: 11-12-2014

Geomorfologische eenheid: P1a2

Lutum: 8-12

| Wadpieren | Geen |
| Corophium | Weinig |
| Kokkels | Geen |
| Bodemleven | Gemiddeld |

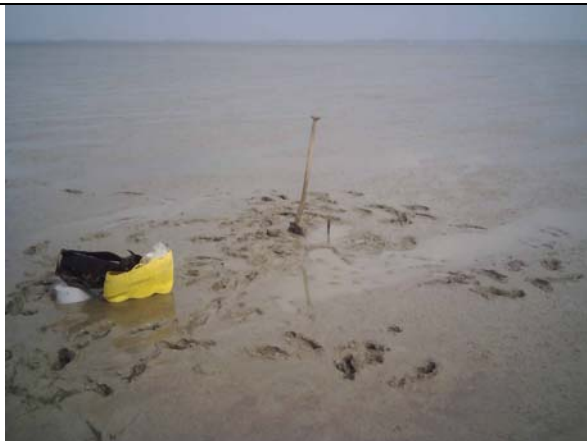
Datum: 11-9-2014

Geomorfologische eenheid: P1a2

Lutum: 12-17

Wadpieren Geen

Corophium Veel

Kokkels Geen

Bodemleven Rijk

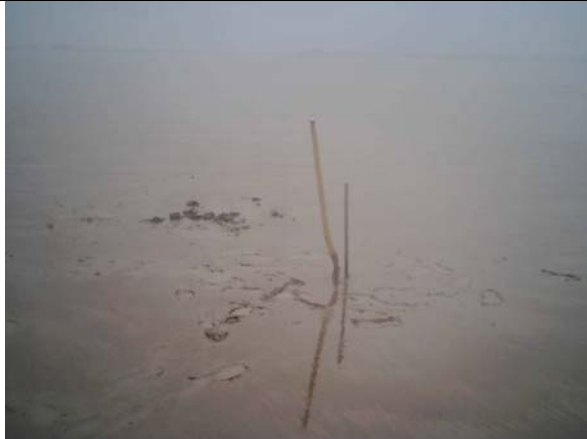
Datum: 17-9-2015

Geomorfologische eenheid: P1a1

Lutum: 5-8

| Wadpieren | Weinig |
| Corophium | Geen |
| Kokkels | Geen |
| Bodemleven | Rijk |

Opmerking:
heterom non nereis

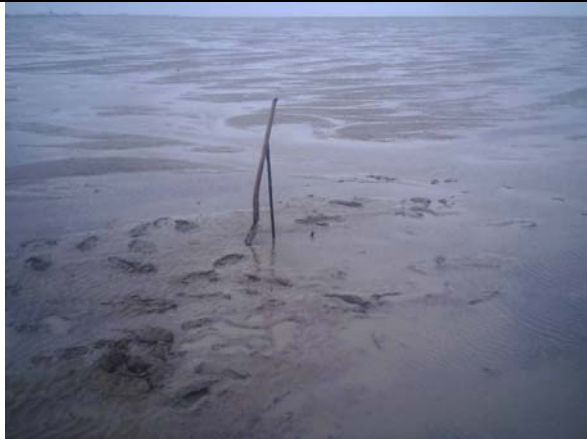
Datum: 25-3-2015

Geomorfologische eenheid: P1a1

Lutum: 5-8

| Wadpieren | Weinig |

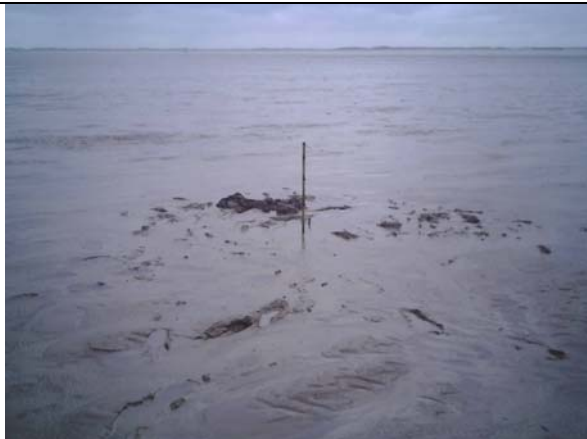
Datum: 11-12-2014

Geomorfologische eenheid: P1a1

Lutum: 5-8

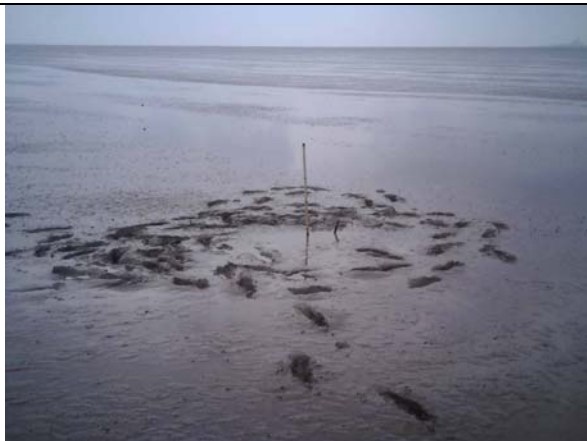
Datum: 11-9-2014

Geomorfologische eenheid: P1a2

Lutum: 8-12
